OSRODEK DOKUMENTACJI  
ZABYTEKÓW W WARSZAWIE  
KARTA EWIDENCYJNA ZABYTEKÓW  
ARCHITEKTURY I BUDOWNICTWA

1. Obiekt

DOM

ul. Moniuszki 24

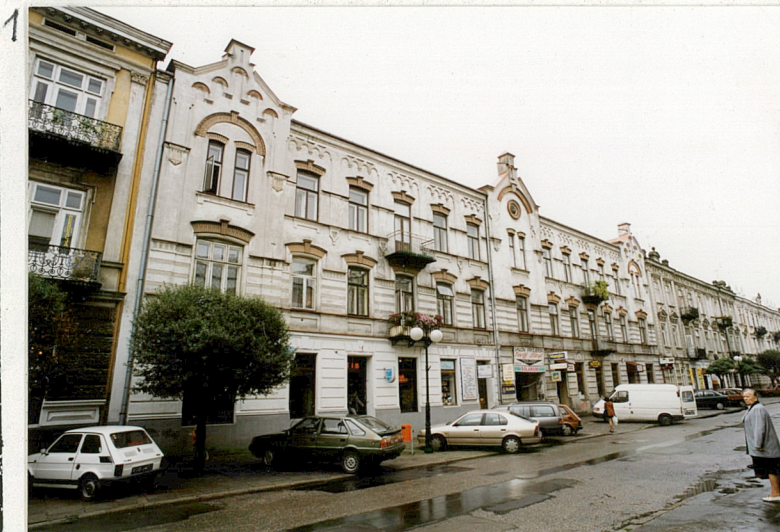
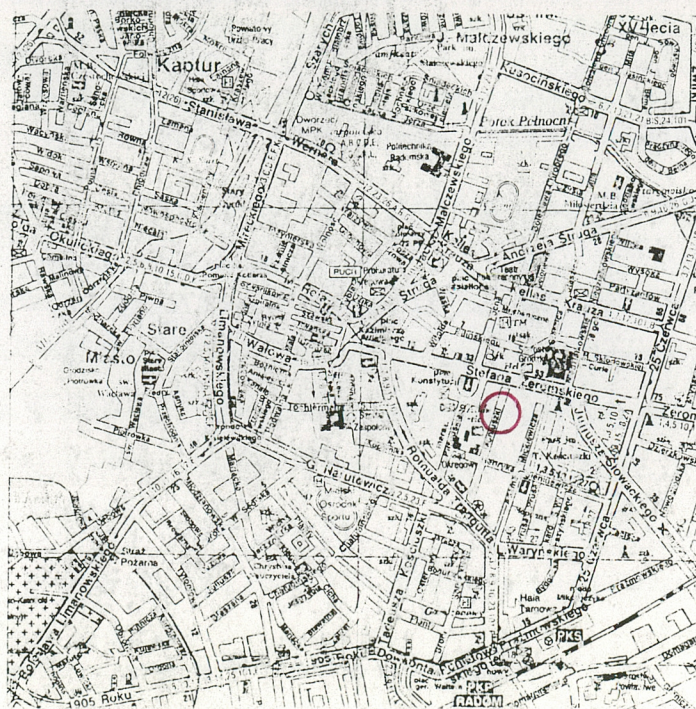
11. Zdjęcia, rzut, przekrój, sytuacja, orientacja

MONIUSZKI 24

SKALA 1:400

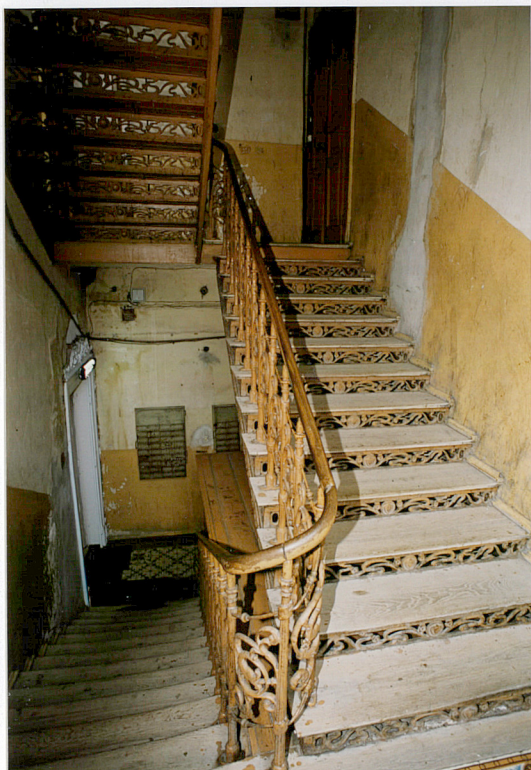
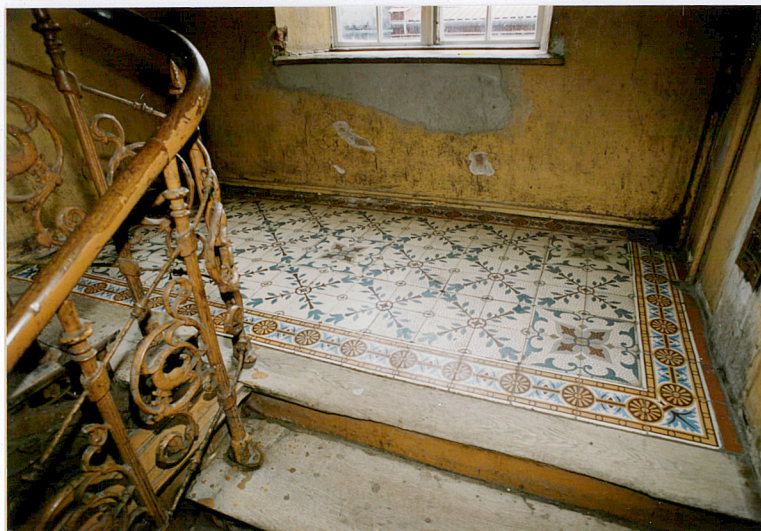
2

**Schody** – klatka “reprezentacyjna” – wejście z bramy - schody żeliwno-drewniane. Balustrada żeliwna z motywem “rybki”, poręcz drewniana. Połączenia między stopniami schodów żeliwne, ażur z motywem charakterystycznym dla secesji. Na klatce schodowej w oficynie stopnie schodów betonowe, balustrada – drewniana.

1. Widok od pn-zach.
- 2-3. Klatka schodowa w korpusie gł.
4. Drzwi wejściowe do mieszkania.
- 5-6. Fasada od strony zach.
- 7-8. Oficyny (pd. i pn.)
9. Ryzalit w elewacji wsch.

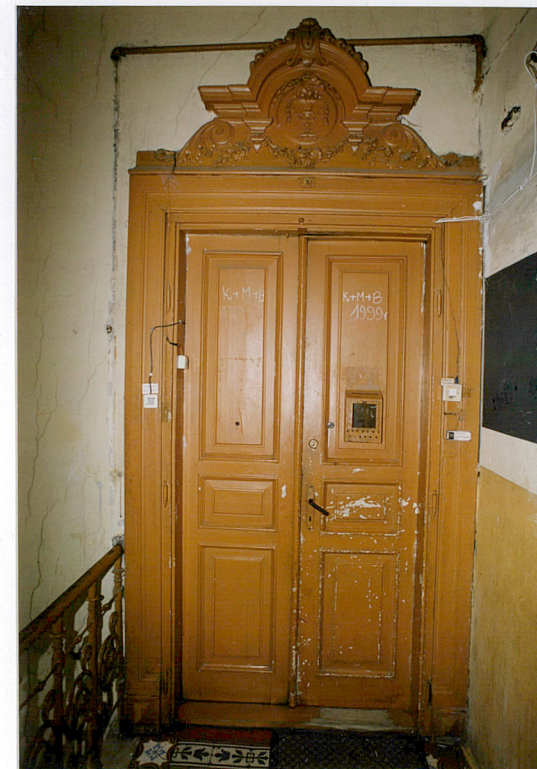
4

**Stolarka drzwiowa** – w parterze fasady wejściowe do sklepów nowe, fabryczne, pozostałe płycinowe, ozdobne osadzone w profilowanych, ozdobnych framugach. Drzwi do mieszkań dwuskrzydłowe, ozdobione w korpusie głównym ozdobną framugą oraz rzeźbionym drewnianym portalem o motywach roślinnych oraz wazą. Część drzwi, zwłaszcza w mieszkaniach jednoskrzydłowa, płycinowa, ozdobnie profilowana, część drzwi nowych fabrycznych. Wszystkie zamocowane na metalowych fabrycznych zawiasach, w skrzynkowych futrynach.

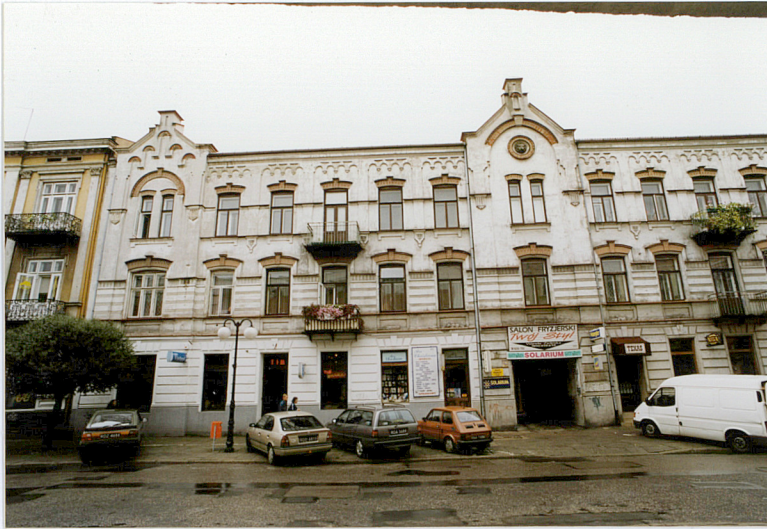
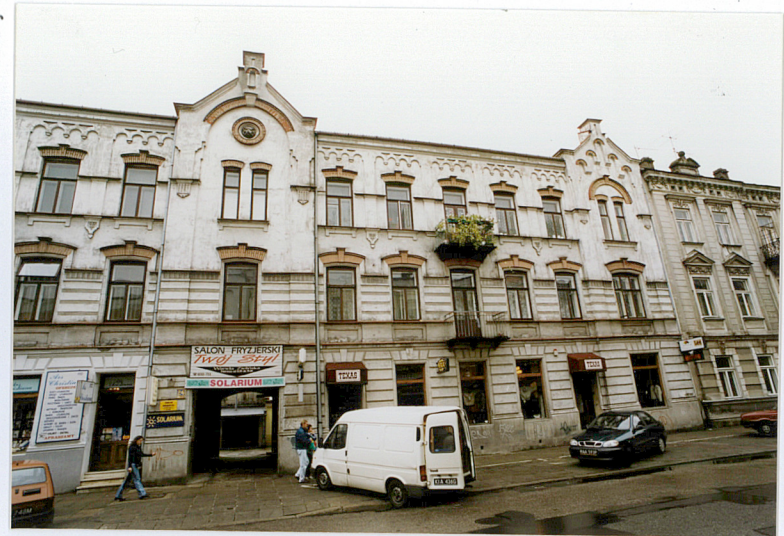
5

**Elewacje** – fasada jedenastoosiowa, symetryczna, z płytkim ryzalitem środkowym, jednoosiowym, w którym znajduje się brama oraz dwoma również płytkimi ryzalitami flankującymi fasadę (również jednoosiowymi). Elewacja przedzielona gzymsami: cokołowym, międzykondygnacyjnymi, podokiennymi oraz wieńczącym (wszystkie gzymsy ozdobne). Na pierwszym oraz drugim piętrze symetrycznie, żeliwne ozdobne balkony upiększające fasadę. Elewacja parteru i pierwszego piętra boniowana, wyżej gładka. Nad oknami gzymsy nadokienne, ozdobne, w formie łuków odcinkowych, wykonanych z cegły. Część podokienna w górnych piętrach dodatkowo ozdobiona motywami roślinnymi. Tympanony ryzalitów ozdobne zwieńczone sterczynami. Nad oknami drugiego piętra ozdobny gzyms nadokienny. W środkowym tympanonie, nad górnymi oknami kartusz z głową zwierzęcą. Pozostałe elewacje otynkowane na płasko, z gzymsami międzykondygnacyjnymi. Od podwórza po obu stronach środkowego ryzalitu, symetrycznie umieszczone po dwa żeliwne balkony.
