KARTA EWIDENCYJNA ZABYTKU NIERUCHOMEGO WPISANEGO DO REJESTRU ZABYTKÓW

DOM SPORTOWY, OB. MIEJSKI DOM KULTURY

1. 1930-1934

ul. 3-go Maja 16

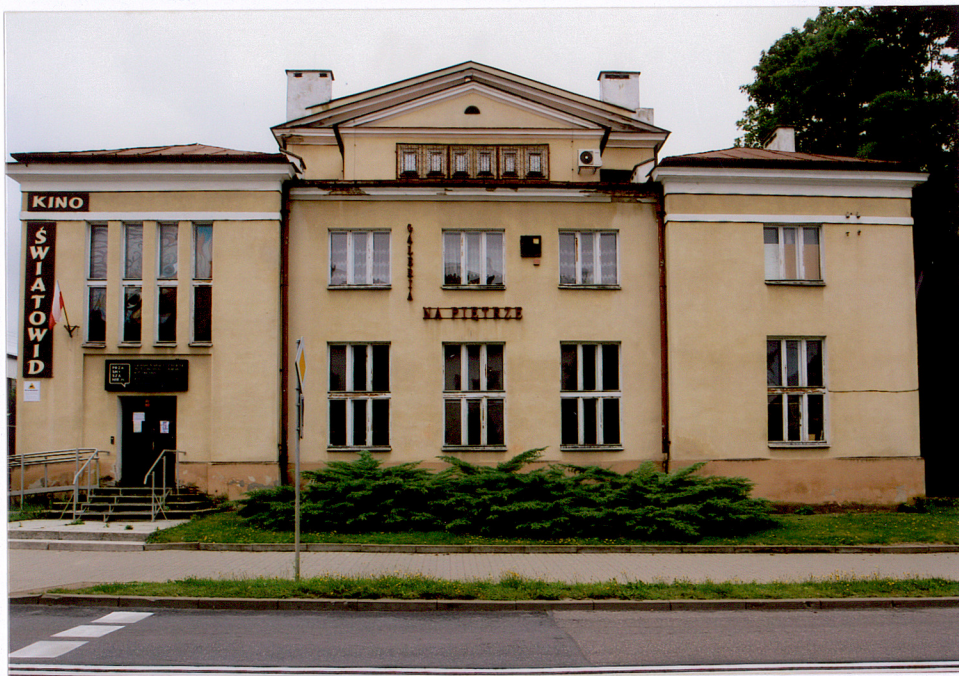
3

Na osiach otwory okienne. **Elewacja wsch.** – pięcioosiowa, korpus trójosiowy, alkierz pn. jednoosiowy, alkierz pd. jednoosiowy w parterze i czteroosiowy na piętrze. Na osiach otwory okienne różnej wielkości, w parterze alkierza pd. otwór drzwiowy poprzedzony podjazdem dla osób niepełnosprawnych. **Elewacja zach.** – pięcioosiowa. Na osi środkowej otwór drzwiowy nad którym trójboczny wykusz z oknami na osi. Na pozostałych osiach otwory okienne

1. Elewacja frontowa, pd. oraz wsch.,
2. Elewacja frontowa oraz zach.,
3. Elewacja wsch.,
4. Elewacja wsch. oraz pn.,
5. Elewacja pn.,
6. Elewacja zach.,
- 7-8. Parter, sala spotkań,
- 9-10. Sala teatralna,
11. Wejście główne,
12. Drzwi wewnętrzne,
13. Boczna (zach.) klatka schodowa,
14. Główna klatka schodowa,
15. Konstrukcja stropów sali spotkań,
16. Pracownia, klub dyskusyjny.

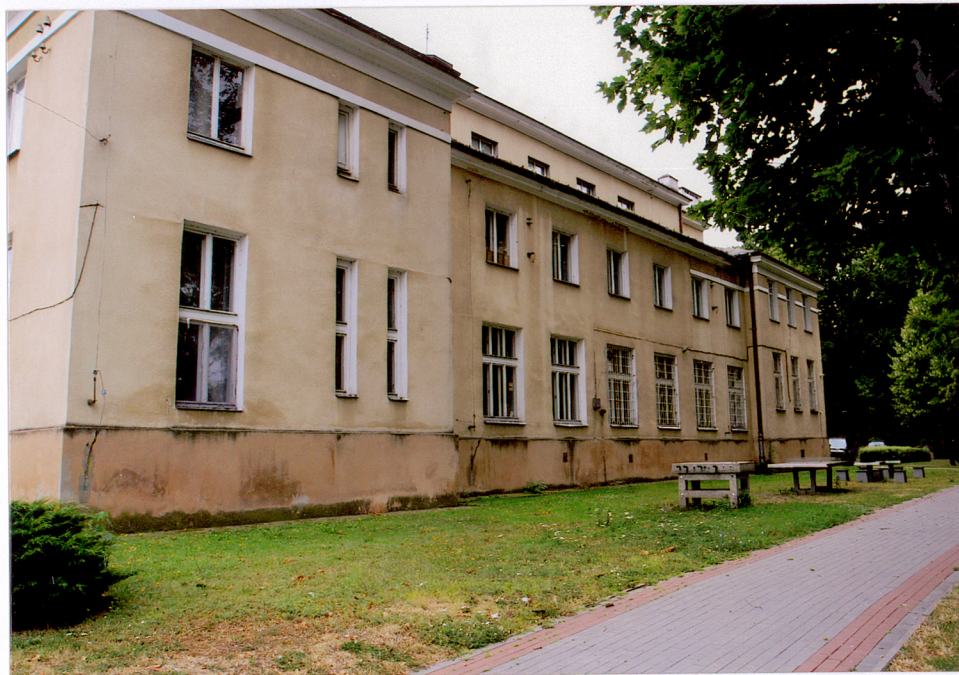
5

ELEWACJE: otynkowane, na wysokim cokole, zwieńczone obiegającym profilowanym gzymsem z mocno wyładowaną płytą gzymsową, pod którą prosty pas gładkiego tynku wysunięty przed lico ścian. Rozczłonkowane prostokątnymi otworami okiennymi i drzwiowymi. Otwory bez opasek. Alkierze z dodatkową płaską opaską w linii okiennych poziomych podziałów (ślemienia). **Elewacja frontowa, pd.** - szesnastoosiowa (alkierze trójosiowe), na osi środkowej (wiatrołap), osi po wsch. stronie wiatrołapu oraz zach. skrajnej (parter) otwory drzwiowe, na pozostałych osiach otwory okienne. Okna parteru wyższe od pozostałych, z kratami z metalowych prostych prętów. Nad wiatrołapem taras z balustradą w formie narożnych murowanych słupków połączonych trzema prętami. **Elewacja tylna, pn.** - czternastoosiowa, korpus siedmioosiowy, alkierze trójosiowe.

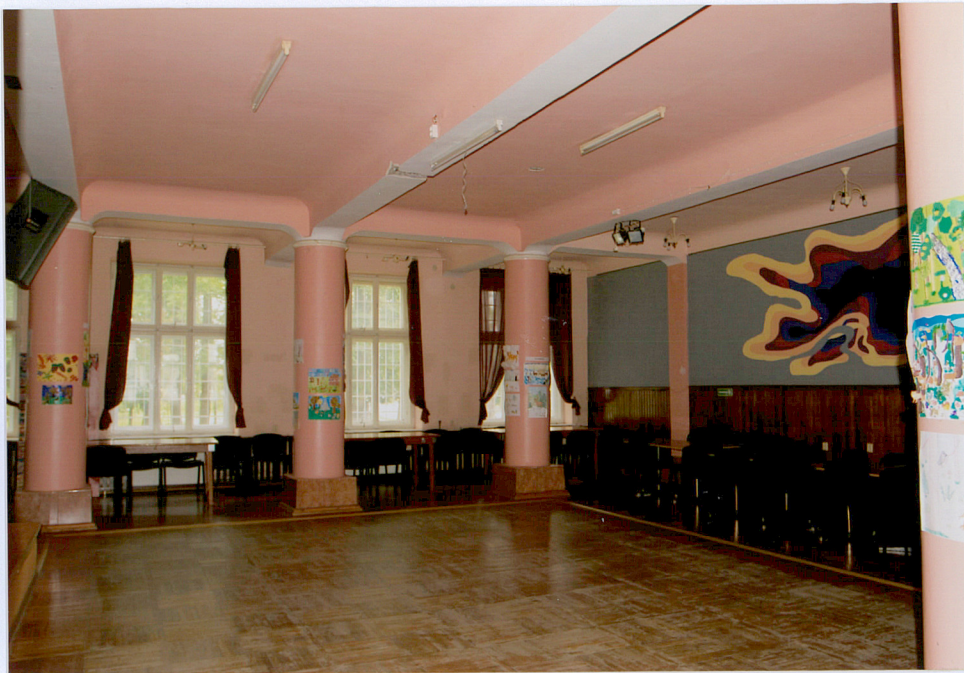
7

WNĘTRZE: z otynkowanymi ścianami i stropami. Wielkością i opracowaniem wyróżniają się w parterze sala spotkań, na piętrze sala teatralna (kinowa) oraz główna klatka schodowa. W pomieszczeniach tych dekoracyjne parkiety oraz odsłonięta kratownicowa konstrukcja stropów, w **sali spotkań** parteru dodatkowo wsparta na rzędach kolumn. Kolumny pseudotoskańskie, na wysokich kostkowych cokołach. Między nią a wiatrołapem drewniana konstrukcja ramowa – ścianka działowa utworzona z pary dwuskrzydłowych drzwi połączonych słupkiem oraz pasa nadzwiowego, klepkowego. Drzwi klepkowo-ramowe, sześciopolowe, pola górne przeszklone. **Sala teatralna**, kinowa – ze sceną w części wsch., z otynkowanymi ścianami i stropami. Strop kratownicowy. W ścianach bocznych po trzy czteroskrzydłowe otwory drzwiowe, nad nimi otwory okienne. Na osi ściany zach. niewielki balkon z pełną balustradą i niewielkim otworem drzwiowym. **Schody główne** – dwupoziomowe, w poziomie dolnym jednobiegowe, z krótkim biegiem na środku, w poziomie górnym dwubiegowe z wydatnym spocznikiem. Pozostałe pomieszczenia bez cech je wyróżniających, różnej wielkości, bez architektonicznego detalu. Komunikacja z zewnątrz – troje drzwi wejściowych od strony frontowej (główne na osi), drzwi wschodnie oraz drzwi zachodnie do bocznej klatki schodowej. Komunikacja w pionie oparta o trzy klatki schodowe. Większość pomieszczeń doświetlona.
