1. Obiekt

BUDYNEK NR 10 - KOSZAROWY

3. Miejscowość

PRZASNYSZ

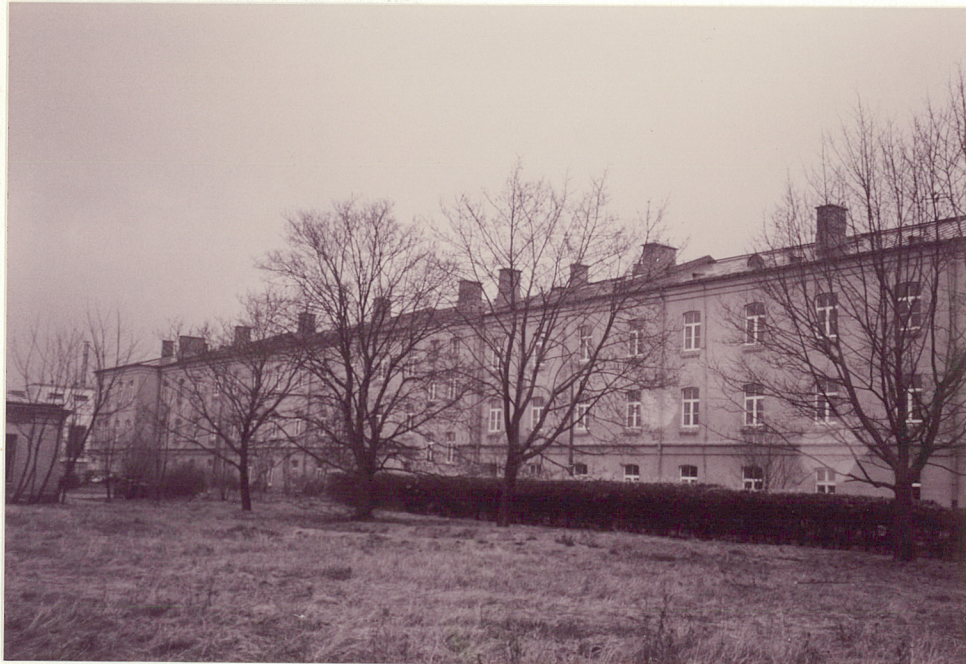
ELEWCJA ZACHODNIA

-Elewacja zachodnia -trzydziestoczteroosiowa, symetryczna. W centrum dwuosiowy ryzalit, skrzydła flankowane czteroosiowymi ryzalitami. Cokół tynkowany, nieznacznie wysunięty. Okna prostokątne w układzie pionowym, ościeżnicowe, dwuskrzydłowe z nadświetlami. Otwory sklepienie łukami odcinkowymi ze zwornikami. Na wysokości stropu między piętrzem I i II płaski gzyms. Na piętrze I i II okna rozwiązane identycznie. Gzyms wieńczący z płaskim wielowarstwowym fryzem. Ryzality bez zwieńczeń.

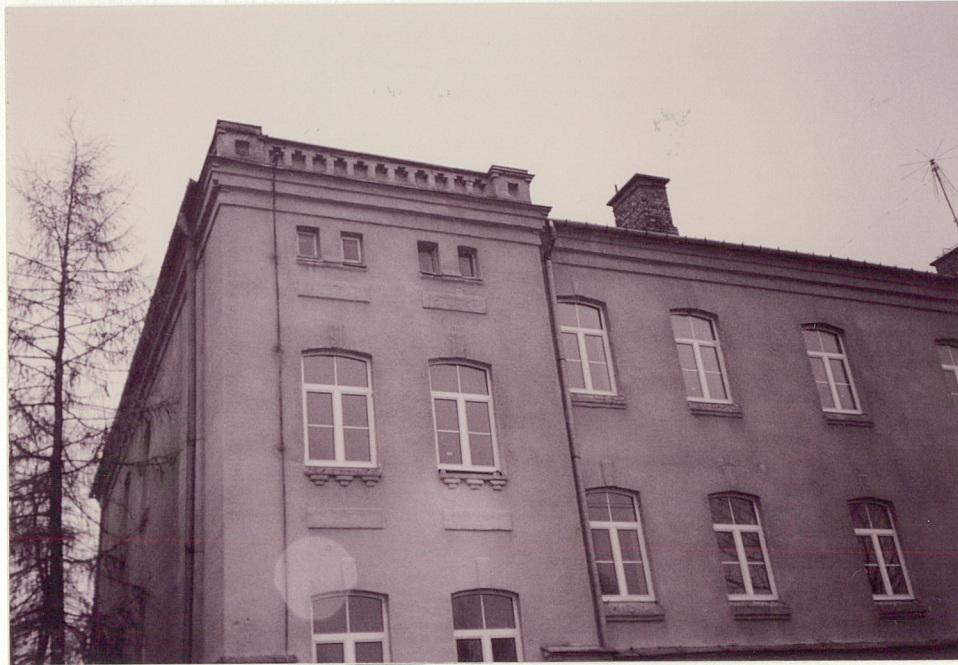
SKRZYDŁO POŁUDNIOWE - WIDOK OD ZACHODU

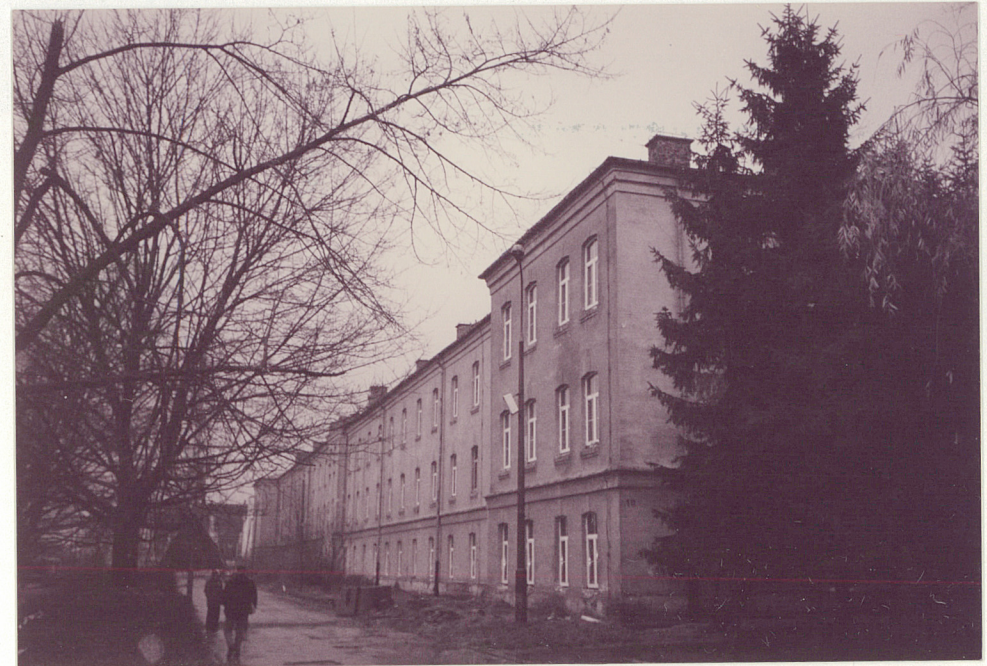
SKRZYDŁO POŁUDNIOWE - WIDOK OD WSCHODU

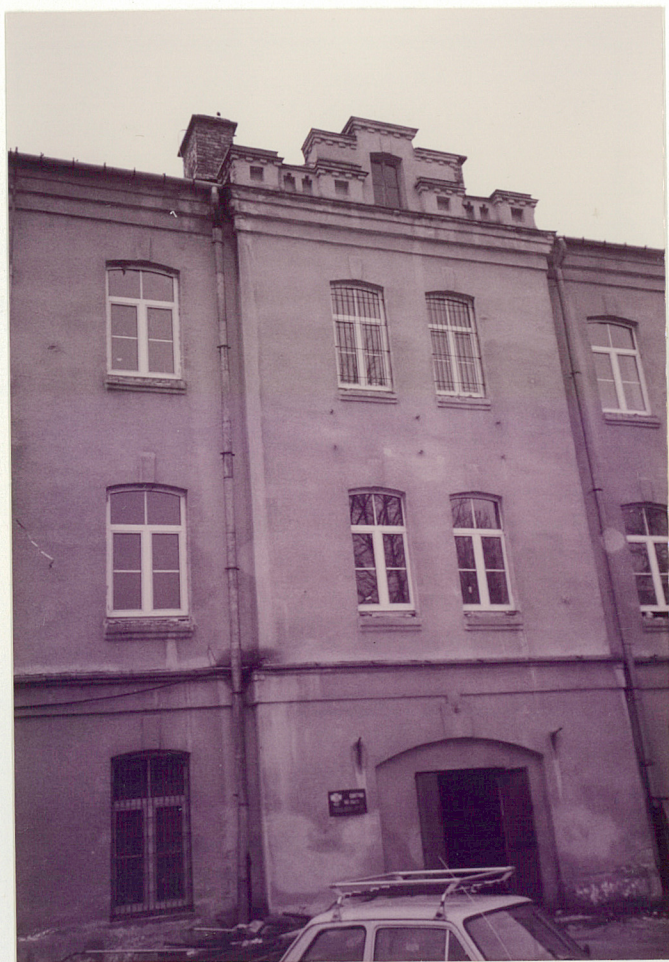
ELEWACJA WSCHODNIA  
- RYZALIT WEJŚCIA

-Elewacja wschodnia - trzydziestotrzyosiowa, rozwiązana identycznie jak zachodnia za wyjątkiem skrajnych ryzalitów rozwiązanych jako dwuosiowe ze zwieńczeniem w postaci prostego fryzu arkadowego nad gzymsem głównym.

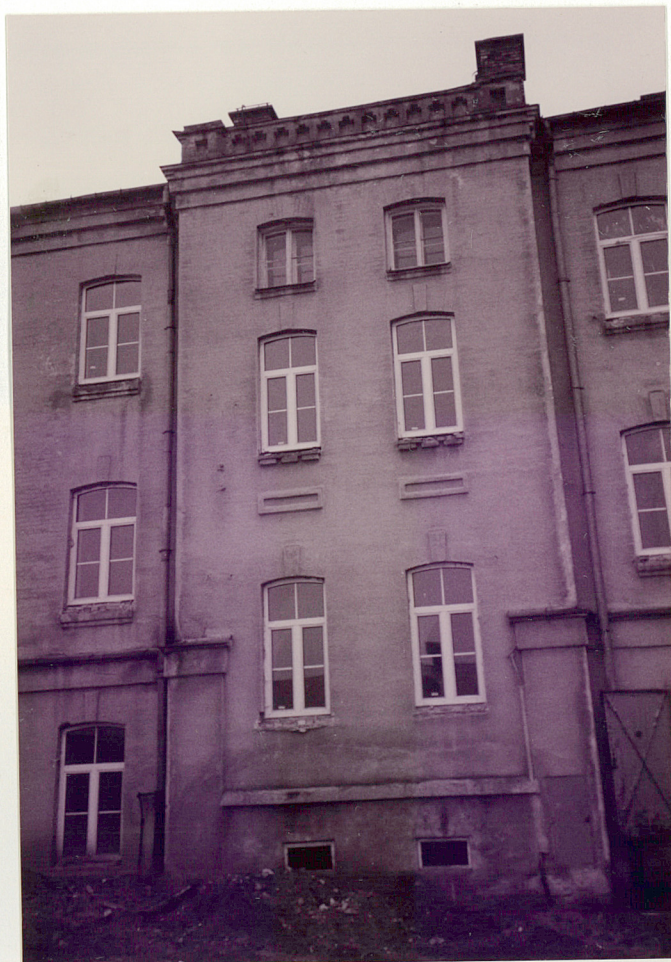
ELEWACJA ZACHODNIA  
- RYZALIT ŚRODKOWY

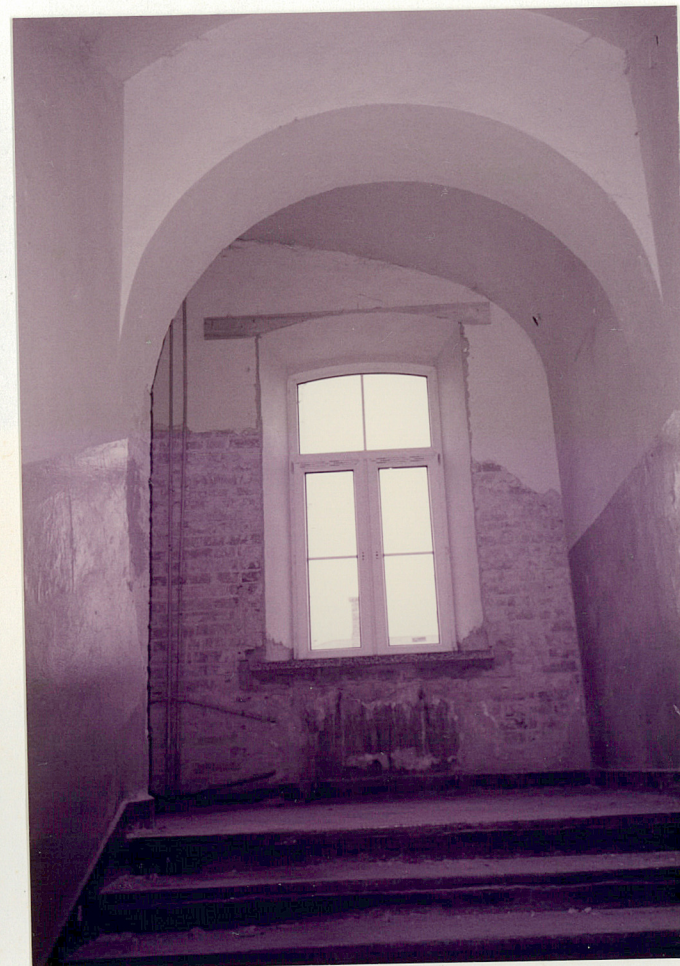
KLATKA SCHODOWA

Bez detalu architektonicznego z wyjątkiem częściowo zachowanych elementów w klatkach schodowych- łukowo sklepienie otwory, kolebkowe i odcinkowe sklepienie. oraz żelazne ozdobne balustrady klatek schodowych oraz przesklepienie łukowo drzwi do pomieszczeń funkcjonalnych. Stolarka drewniana w większości pochodząca z epoki. Budynek jest w chwili obecnej poddawany remontowi kapitalnemu. Wymieniono częściowo okna zachowując rysunek stolarki z epoki.

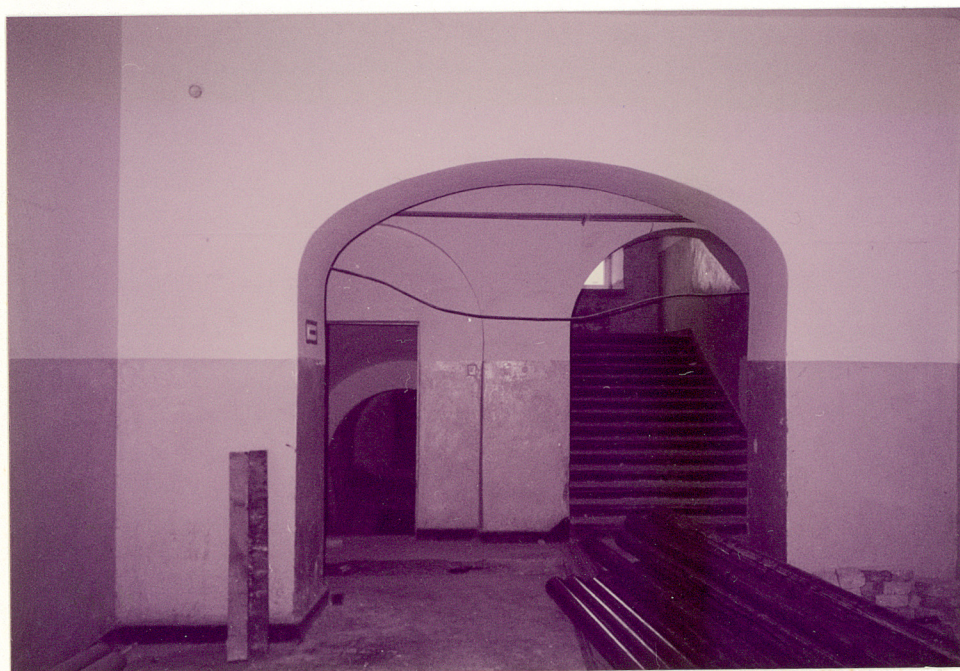
WIDOK NA KLATKĘ SCHODOWĄ OD WEJŚCIA GŁÓWNEGO

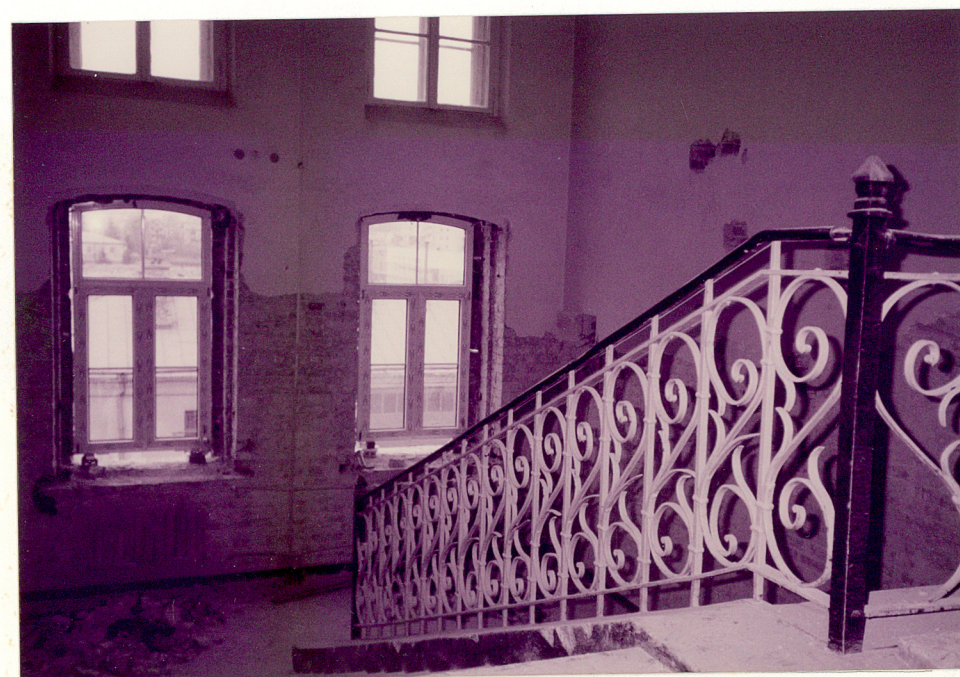
KLATKA SCHODOWA - WIDOK Z II PIĘTRA

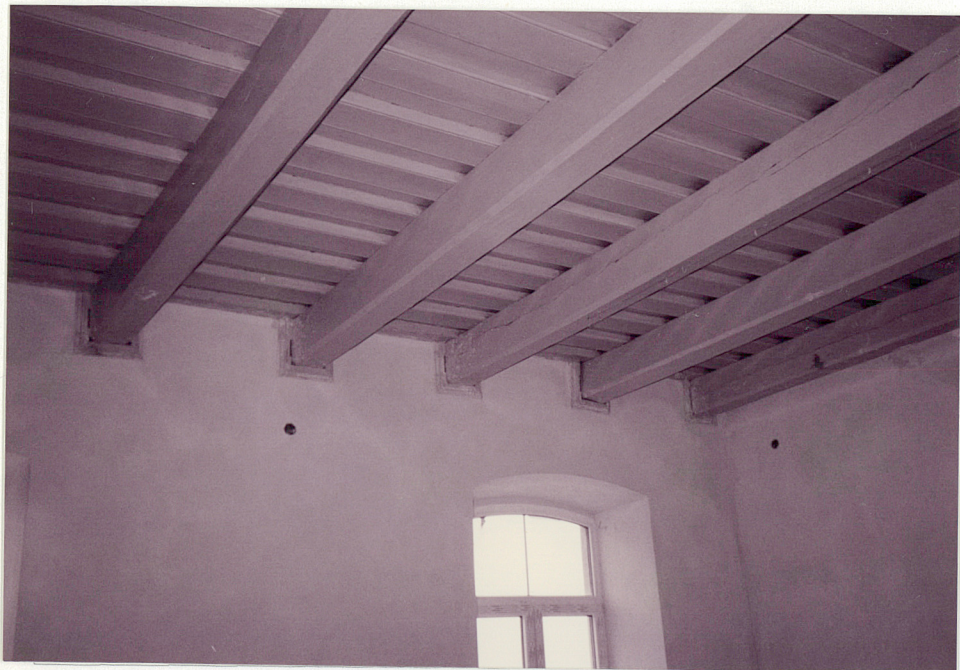
STROP W SALI ŻOŁNIERSKIEJ

Budynek murowany z cegły, stropy na belkach drewnianych z odkrytym pułapem, schody betonowe, dach o konstrukcji drewnianej kryty blachą stalową ocynkowaną.

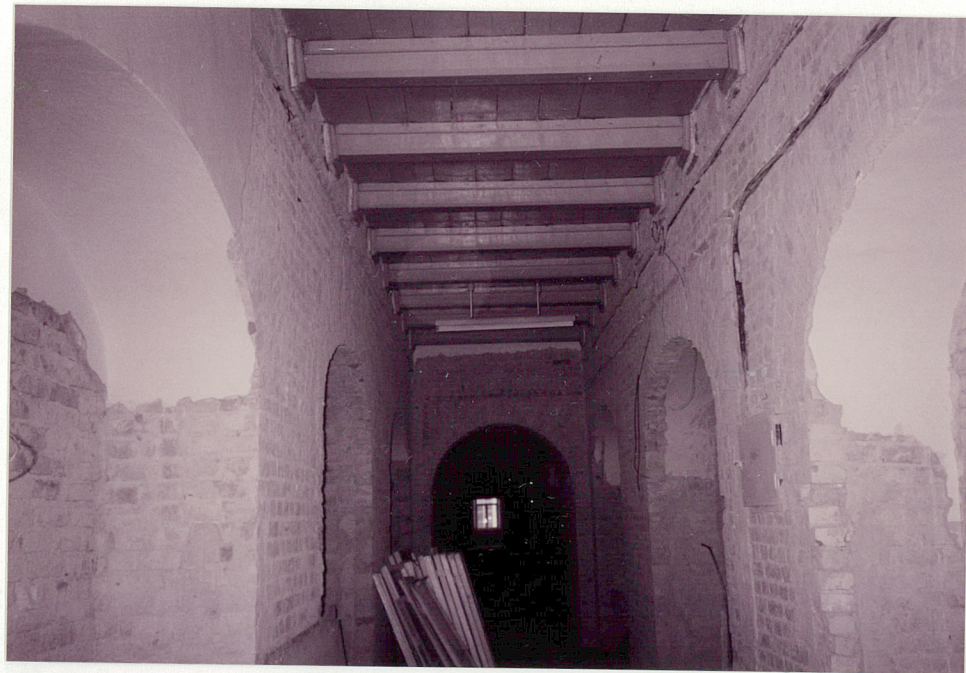
STROP W KORYTARZU
