1. Obiekt

DOM MIESZKALNY

1911r.

4. Adres *Piłsudskiego*
Radom, Nowotki 2/Traugutta 40

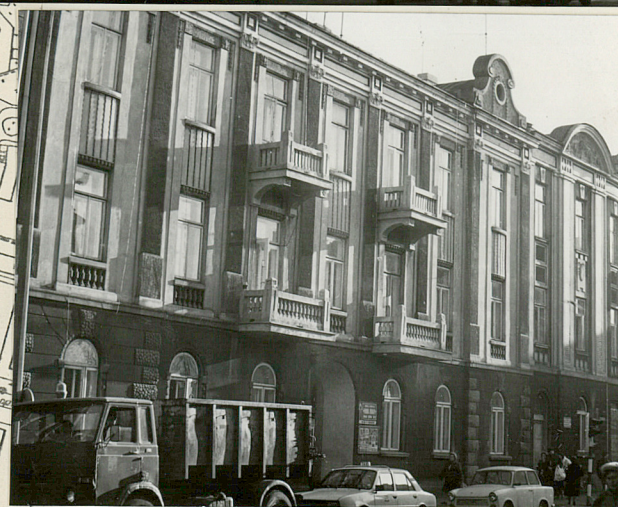
Budynek narożny usytuowany przy wschodniej pierzei ul. Nowotki i północnej ul. Traugutta. Murowany z cegły ceramicznej pełnej, otynkowany, tynki cementowo-wapienne, wewnątrz wapienne, detal architektoniczny fasady z zaprawy wapienno-piaskowej. Dach dwuspadowy o konstrukcji pławiowo-jętkowej pokryty papą na pełnym deskowaniu. Stropy drewniane z podsufitką na trzcinie. Strych częściowo użytkowy. W oficynach dach jednospadowy. Posadzki: drewno dwukolorowe/klepka, deski/, płytki ceramiczne, PCV, płytki marmurowe, terrakota. Okna ościeżnicowe. Drzwi do pomieszczeń i w pomieszczeniach płycinowe, drewniane. Klatki schodowe wewnętrzne; I-w elewacji wschodniej, II-w elewacji północnej dostępna z sieni przejazdowej, III-w oficynach. Doświetlone oknami na półpiętrach w budynku frontowym z zachowanym barwnym szkleniem. Schody dwubiegowe o konstrukcji żeliwnej, stopnie lastriko, balustrady z listew metalowych uformowane w motywy o cechach secesji. Pochwyty drewniane. Posadzki w sieni i międzypiętrowe z płytek ceramicznych. W oficynach schody dwubiegowe o żeliwnej konstrukcji, drewnianych spocznikach stopni i tralkowej balustradzie.

Budynek założony na planie nieregularnego czworoboku z wewnętrznym dziedzińcem, dwutraktowy, trójkondygnacyjny, niepodpiwniczony. Oficyny jednotraktowe, podpiwniczone. Piwnice murowane, ceglane, strop nad piwnicami murowany /łuk odcinkowy/.

Elewacja wschodnia: w kompozycji przeważają linie wertykalne, które wyznaczają płytkie ryzality zwieńczone szczytami ujętymi w wolutowe spływy i pilastry. Płytkie wnęki na wysokość 2 kond. także podkreślają pionową artykulację ścian. We wnękach okna, które w II kondygnacji mają płaski naczółek uformowany z pasa wolich oczek i podokiennik w formie tralkowej balustrady, w III obramienie zróżnicowane kolorem tynków. Elewację północną także rytmicznie rozczłonkują płytkie ryzality zwieńczone szczytami zamkniętymi łukiem odcinkowym z koszem i wicią roślinną w polu tympanonu. Skrajny ryzalit wieńczy szczyt sześcioboczny podzielony rzędami perełek. Między ryzalitami lizeny wyznaczają przestrzenie dla okien, które w II i III kondygnacji ujmują wspólna listwowa opaska. Między oknami płyciny dekorowane medalionami naprzemiennie z płycinami dekorowanymi rzędami perełek. Otwór bramny zamknięty łukiem odcinkowym. Obie elewacje spina narożnik na planie $1/4$ koła ujęty w ryzality o pionowych liniach podkreślonych dodatkowo lizenami wyznaczającymi przestrzenie dla prostokątnych w wykroju okien. Ciężkie, cementowe balkony rozmieszczone nieregularnie na obu elewacjach.

14. Kubatura	15. Powierzchnia użytkowa	16. Przeznaczenie pierwotne	17. Użytkowanie obecne
bud.front.3446m ³	bud.front.	mieszkalne	mieszkalne,handlowe,administr.
18. Prace budowlane i konserwatorskie, ich przebieg i dokumentacja 1977-remont elewacji Dokumentację przechowuje Miejski Zarząd Rewaloryzacji Budynków Mieszkalnych		19. Stan zachowania (fundamenty, ściany zewnętrzne, ściany wewnętrzne, sklepienia, stropy, konstrukcje dachowe, pokrycie dachu, wyposażenie i instalacje) Zawilgocone mury fundamentowe,wilgoć w pomieszczeniach przyziemia, odwarstwiająca się sztukateryjna dekoracja stropów,zniszczone parkiety,zmurszała stolarka okienna,rozchybotane podłogi.	
20. Najpilniejsze postulaty konserwatorskie Zabezpieczyć przed wilgocią
