DOM MIESZKALNY

lata 90-te XIXw.

R A D O M

4. Adres *Piśniewski*
Radom, ul. Nowotki 8
nr hipoteczny 396

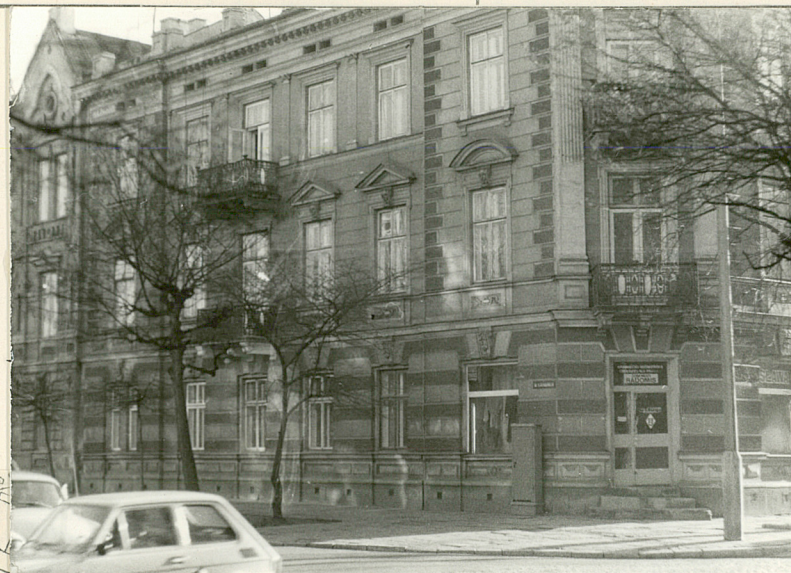
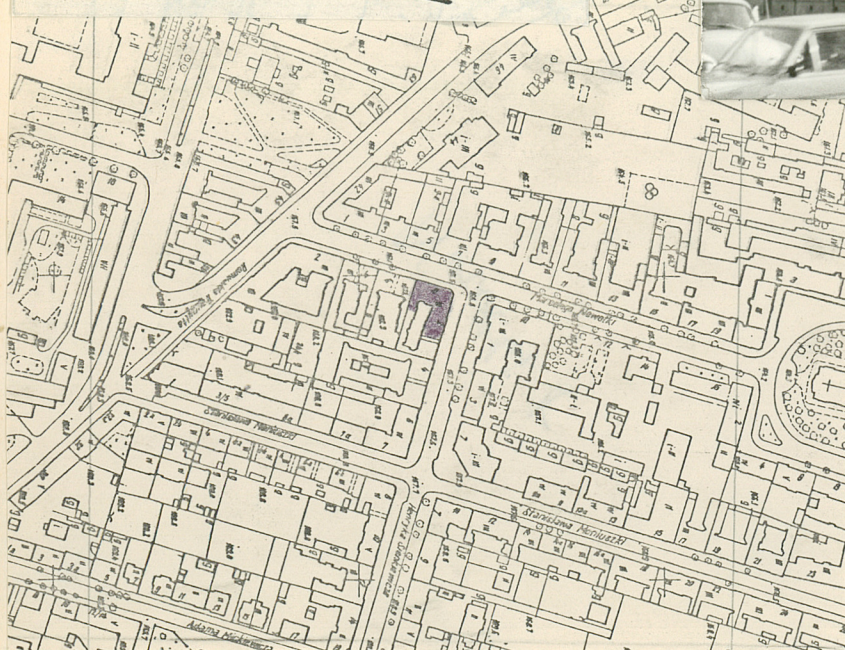
11. Zdjęcia, plan sytuacyjny, rzuty

Budynek narożny usytuowany przy wschodniej pierzei ul. Nowotki i południowej pierzei ul. Sienkiewicza w zwartej zabudowie. Założony na planie "podkowy", dwutraktowy, trzykondygnacyjny, z jednotraktową, 2-kondygnacyjową oficyną. Murowany z cegły ceramicznej pełnej, otynkowany, tynki cementowo-wapienne, wewnątrz wapienne, detal architektoniczny fasady z zaprawy wapienno-piaskowej, niepodpiwniczony. Nakryty niskim dwuspadowym dachem o konstrukcji płatwiowo-jętkowej, pokrycie papą na pełnym deskowaniu. Strych użytkowy. Stropy drewniane. W oficynie dach jednospadowy. Komunikację pionową zapewniają klatki schodowe wewnętrzne, z których jedna w ryzalicie od strony dziedzińca doświetlona oknami zamkniętymi łukiem-dostępna z sieni usytuowanej na osi elewacji od Nowotki. Druga usytuowana na skraju elewacji od ul. Sienkiewicza z wejściem z dziedzińca wewnętrznego doświetlona oknami o prostokątnym wykroju, trzecia w oficynie także dostępna od strony dziedzińca. Schody dwubiegowe, powrotne, drewniane, balustrada tralkowa drewniana, pochwyt drewniany. W oficynie schody cementowe, balustrada żeliwna, pochwyt drewniany. Posadzka w sieni częściowo drewniana/klepka/, częściowo cementowa. W pomieszczeniach drewno/klepka, deski/. Drzwi do pomieszczeń i w pomieszczeniach płycinowe, drewniane. Okna ościeżnicowe, ogrzewanie piecове, trzony pieców z kafli typowych.

Elewacja wschodnia-siedmioosiowa, trzykondygnacyjowa z płytkami jednoosiowymi ryzalitami o krawędziach podkreślonych boniowaniem - na skraju. Na boniowanym cokole /bonie diamentowe/-płasko boniowana kondygnacja przyziemia. Prostokątne otwory okienne bez opasek dekoruje zwornik w formie konsoli z liściem akantu. Otwory okienne II kondygnacji ujmują profilowane opaski a wieńczy trójkątny naczółek ze zwornikiem dekorowanym kobiecą głową, w ryzalitach w naczółku łuk odcinkowy. Podokiennik to płycina z kaboszonem ujętym w wić roślinną. III kondygnację rozczłonkują jońskie pilastry. W przestrzeni przez nie wyznaczonej otwory okienne ujęte w profilowane opaski z poziomym naczółkiem i podokiennikiem który stanowi odcinek gzymsu wiążący okna u ich podstawy. Na głowicach pilastrów spoczywa belkowanie. Powyżej gzymsu koronującego, na krawędzi połaci dachowej na osi pilastrów czworokątne postumenty. Elewacja południowa 6-osiowa, 3-kondygnacyjowa z dekoracją architektoniczną jak w elewacji wschodniej. Obie elewacje spina jednoosiowy narożnik z wejściem w boniowanym przyziemiu i wielkim porząd-

| 18. Prace budowlane i konserwatorskie, ich przebieg i dokumentacja 1962- 1972- 1975- 1985/86-remont balkonów | | 19. Stan zachowania (fundamenty, ściany zewnętrzne, ściany wewnętrzne, sklepienia, stropy, konstrukcje dachowe, pokrycie dachu, wyposażenie i instalacje) Zawilgocone mury fundamentowe, podsiąkanie wodą gruntową, zmurszała stolarka okienna, powierzchniowe uszkodzenia tynków, miejscowe uszkodzenia schodów i balustrady. | |

| 20. Najpilniejsze postulaty konserwatorskie Zabezpieczyć przed podsiąkaniem wodą gruntową. | | | |
