1. Obiekt

BANK HANDLOWY obecnie MUZEUM

1892r.

R A D O M

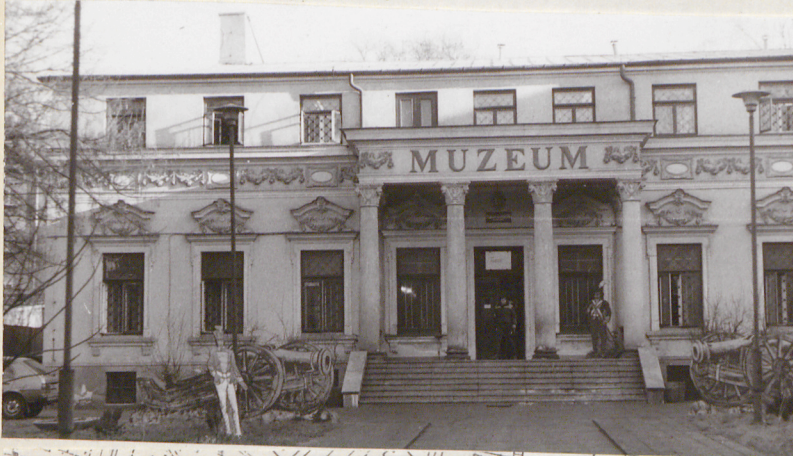
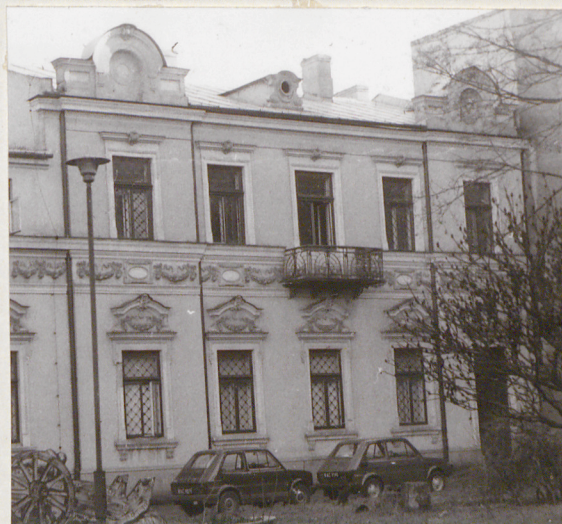
11. Zdjęcia, plan sytuacyjny, rzuty

Budynek wolnostojący usytuowany przy wschodniej pierzei ul. Nowotki, cofnięty od jej linii. Murowany z cegły ceramicznej pełnej, otynkowany, tynki cementowo-wapienne, wewnątrz wapienne, detal architektoniczny fasady z zaprawy wapienno-piaskowej. Wtórne ściany działowe z supremy i desek obustronnie tynkowane. Nakryty dachem dwuspadowym o konstrukcji kleszczowo-płatwiowej na stolcach, pokryty blachą na pełnym deskowaniu. Strop nad piwnicą ceglany, nad parterem i piętrem drewniany. Posadzki: płytki marmurowe, płytki ceramiczne, drewno/klepka, deski/. Klatki schodowe wewnętrzne; I-schody o konstrukcji żeliwnej dwubiegowe, powrotne, belka policzkowa dekorowana wicią roślinną, spoczniki stopni i międzypiętrowe drewno/klepka/, balustrada żeliwna ze stylizowaną wici roślinnej, pochwyt drewniany. II - schody dwubiegowe powrotne drewniane, balustrada i pochwyt także drewniane. Okna ościeżnicowe. Drzwi zewnętrzne drewniane płycinowe płaskorzeźbione z przeszklonym nadświetlem, drzwi wewnętrzne płycinowe drewniane. Budynek o zwartej bryle założony na planie w kształcie litery L, dwutraktowy, dwukondygnacyjny, podpiwniczony w części północnej, Piwnice murowane, ceglane.

Dominującym akcentem fasady jest portyk kolumnowy. Na podeście ograniczonym tralkową balustradą, do którego prowadzą niskie schody - cztery kolumny i dwie półkolumny ze stylizowanymi korynckimi głowicami podtrzymują pozłote zwieńczenie, którego ścianę czołową dekoruje fryz jak w całej fasadzie uformowany z girland i płycin z medalionami oraz profilowany gzyms koronujący. Na osi portyku-drzwi wejściowe. Po obu stronach portyku rząd okien ujętych w opaskę z uszami dekorowaną kymationem, Naczółek ma formę wyłamanego łuku odcinkowego z kluczem w formie muszli. Między krawędzią opaski a naczółkiem dekoracja z girlandy kwiatowej. Przy południowym skraju fasady, powyżej gzymsu koronującego nadbudowane piętro, które wieńczy rodzaj attyki zamkniętej łukiem, z wgłębioną ścianą czołową ujętą w profilowaną archiwoltę i dekorowaną głową Merkurego /w uskrzydłonym hełmie/. Okna tej części ujmują profilowana opaska ze zwornikiem w formie kartusza. Nad pozostałą częścią budynku nadbudowane niskie piętro z małymi prostokątnymi oknami. Pozostałe elewacje - okna w profilowanych opaskach i skromny gzyms koronujący. Instalacje: wodno-kanalizacyjna, CO, telef., elektryczna, alarmowa elektryczna.

14. Kubatura	15. Powierzchnia użytkowa	16. Przeznaczenie pierwotne	17. Użytkowanie obecne
6914m ³	727m ²	mieszkalne, administracyjne	administracyjne
18. Prace budowlane i konserwatorskie, ich przebieg i dokumentacja 1953-przebudowane wnętrza przystosowujące . obiekt do obecnej funkcji 1980-dobudowanie pawilonu 1981-remont elewacji		19. Stan zachowania (fundamenty, ściany zewnętrzne, ściany wewnętrzne, sklepienia, stropy, konstrukcje dachowe, pokrycie dachu, wyposażenie i instalacje) Zacieki i zawilgocenie ścian przy krawędzi portyku.	
20. Najpilniejsze postulaty konserwatorskie Usunąć źródło zawilgocenia.
