1. Obiekt

Budynek mieszkalny

R A D O M

4. Adres *ob. Piłsudskiego*
Radom, ul. Nowotki 19
nr hipoteczny

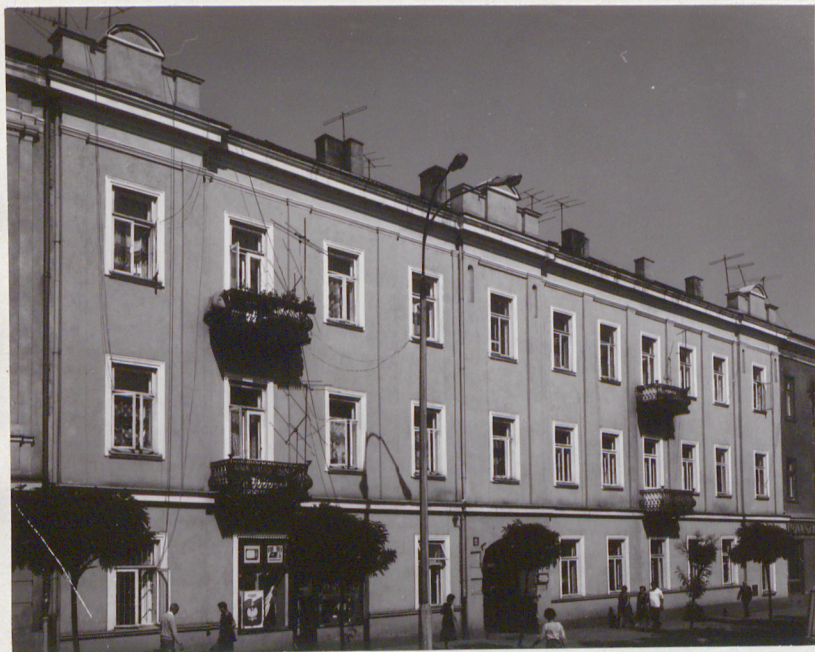
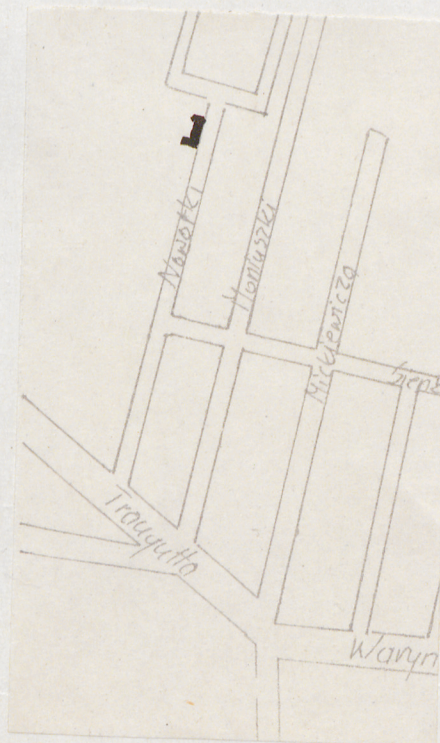
11. Zdjęcia, plan sytuacyjny, rzuty

Budynek usytuowany w zachodniej pierzei ul. Nowotki, murowany z cegły pełnej ceramicznej/otynkowany, tynki zewnętrzne cementowo-wapienne, wewnętrzne wapienne/, niepodpiwniczony, stropy palne drewniane, dach drewniany dwuspadowy wysoki, więźba dachowa krokwiowo-płatwiowa ze stolcami, pokrycie dachu eternitem, poddasze użytkowe i zamieszkałe. Budynek założony na planie prostokąta, dwutraktowy z sienią przejazdową, trzykondygnacyjny, z krótką oficyną na płytce działce, połączoną z budynkiem frontowym klatką schodową, bryła budynku zwarta z wysuniętymi poza lico budynku ryzalitami klatek schodowych od podwórza. Klatka schodowa z sieni przejazdowej doświetlona oknami o wykroju prostokątnym zamkniętym od góry łukiem z częściowo zachowanym szkleniem barwnym i białym szlifowanym, schody dwubiegowe powrotne żeliwne, spoczniki z drewna, balustrada żeliwna z tralką opracowaną geometrycznie, między tralkami i na policzkach schodów stylizowany motyw roślinny, pochwyt drewniany, spoczniki na parterze z ceramiki budowlanej, na spocznikach międzypiętrowych posadzki z drewna twardego, na kondygnacjach korytarze wzdłuż traktu budynku, posadzki w korytarzach z drewna miękkiego, lokale z korytarzy, posadzki w lokalach z drewna miękkiego w pomieszczeniach kuchennych i synitarnych i z drewna twardego w pokojach/klepkach/. Elewacja frontowa niesymetryczna, 11 osi okien kompozycja wertykalna, trzy kondygnacje, brama sieni przejazdowej przesklepiona łukiem koszowym, okna I kondygnacji obramione, gzyms wiążący parapety okien I kondygnacji, gzyms kordonowy między I i II kondygnacją, okna II i III kondygnacji obramione z gzymsami podokiennymi, trzy nieznaczne ryzalitty jednoosiowe zwieńczone ponad linią dachu płasko i łukiem odcinkowym, okna II i III kondygnacji rozczłonkowane lizenami powiązаны nad trzecią kondygnacją gzyms, wydatny gzyms wieńczący profilowany, cztery żeliwne balkony o artystycznie opracowanej balustradzie żeliwnej, od podwórza 4 balkony żeliwne na żeliwnych wspornikach, od podwórza na dachu 10 lukarn doświetlających zamieszkałe poddasze. Stolarka drzwi typowa/kasety/, okna "polskie", trzony grzejne typowe.

14. Kubatura 6895 m ³	15. Powierzchnia użytkowa 568 m ² izb:49 lok:33	16. Przeznaczenie pierwotne mieszkalne	17. Użytkowanie obecne mieszkalne usługowe i administracyjne
18. Prace budowlane i konserwatorskie, ich przebieg i dokumentacja		19. Stan zachowania (fundamenty, ściany zewnętrzne, ściany wewnętrzne, sklepienia, stropy, konstrukcje dachowe, pokrycie dachu, wyposażenie i instalacje) Ogólny stan zachowania budynku dobry.	
20. Najpilniejsze postulaty konserwatorskie
