Obiekt KOSCIÓŁ PARAFIALNY P.W. SW. ANNY

2. Czas powstania  
1756 r.

3. Miejscowość  
STRZEGOWO

1. Zdjęcia, rzut, przekrój, sytuacja, orientacja

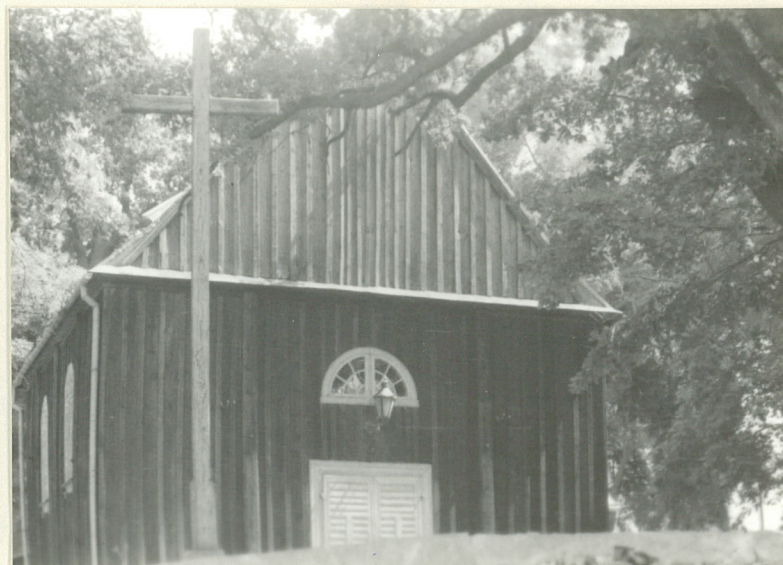
ELEWACJA ZACHODNIA

Elewacje - wsch. symetryczna, o podziałach wyznaczonych przez okna i załamania bryły. Zach. symetryczna, osiowa, oś wyznaczona przez drzwi i znajdujące się nad nimi okno. Pozostałe elewacje bez wyraźnych podziałów.

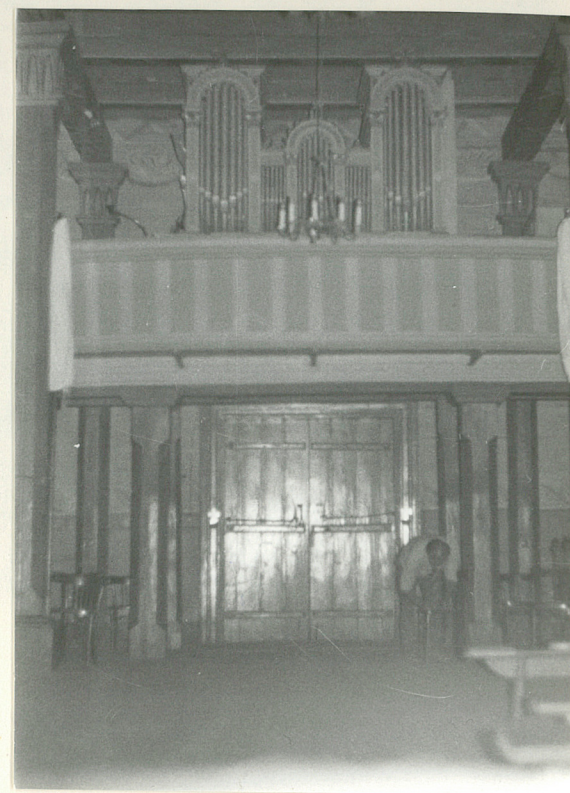
WIDOK NA CHÓR MUZYCZNY

Wnętrze - nawa podzielona dwiema parami słupów podtrzymujących strop. Słupy na cokołach, ze stylizowanymi kapitelami. W zach. części nawy chór muzyczny na planie łuku odcinkowego, wsparty na słupach. Prezpiterium bez podziałów. Zakrystia na planie trapezu, nad nią nieużytkowane pomieszczenie.

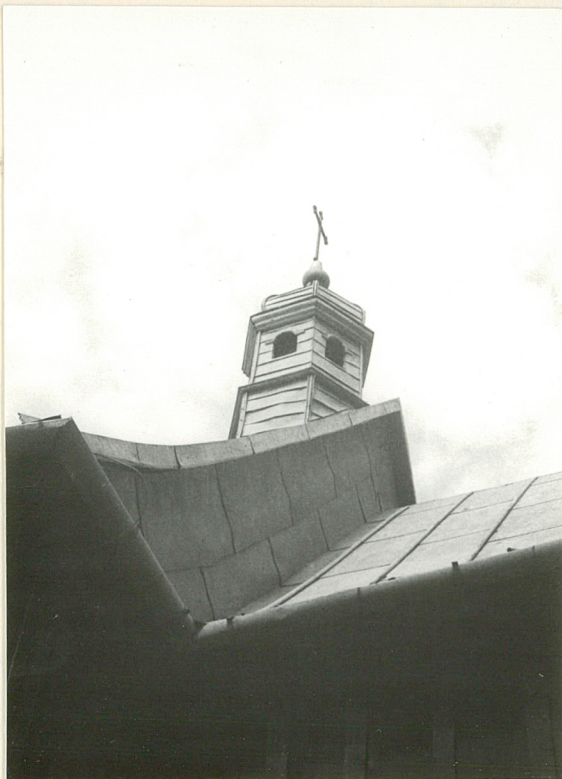
SYGNATURA

Nad kruchtą dach dwuspadowy, ok. kalenicy prostopadłej do kalenicy dachu nawy. Nad przybudówką jednospadowy. Na kalenicy dachu nawy sy, od wschodu, sygnaturka
