1. Obiekt

Budynek mieszkalny z oficyną

R A D O M

ul. Rwańska 3

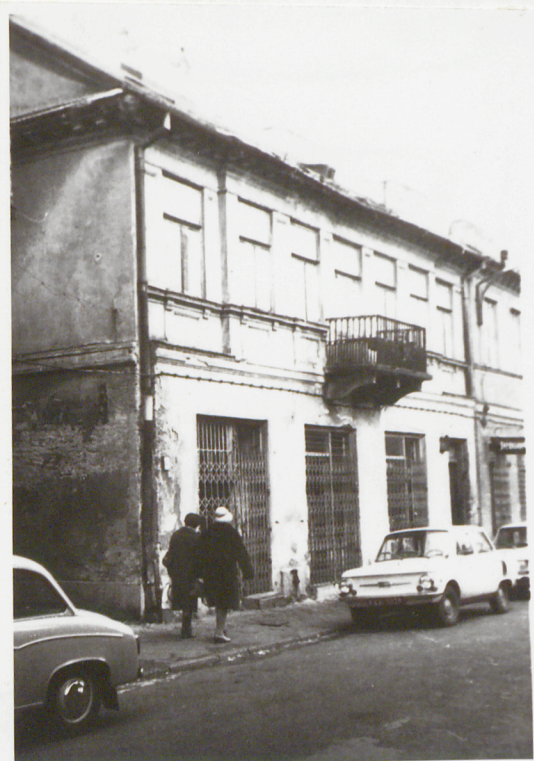
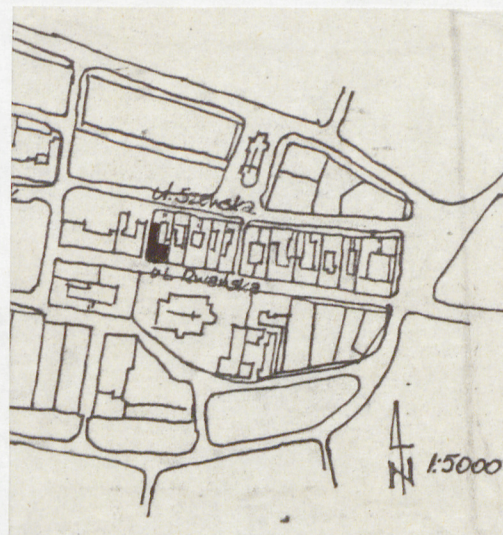
11. Zdjęcia, plan sytuacyjny, rzuty

Budynek w północnej pierzei ul. Rwańskiej od strony wschodniej w zabudowie zwartej. Budynek murowany, otynkowany, stropy o konstrukcji drewnianej, podłogi białe. Więźba dachowa płatwinowa, nad oficyną krokwiowo-jętkowa. Krycie papą na deskowaniu. Budynek założony na planie prostokąta /zbliżony do kwadratu/ z sienią przelotową od strony wschodniej. Schody o konstrukcji drewnianej, dwubiegowe, dostępne z sieni. Budynek wraz z oficyną /od strony północno-zachodniej/ tworzy układ funkcjonalny w kształcie litery "L". Parter oficyny dostępny bezpośrednio z podwórka a piętro z klatki schodowej budynku głównego. Elewacja frontowa dwudzielna. Parter 4 osiowy z umieszczonymi niesymetrycznie po prawej stronie otworem drzwiowym sieni. pozostałe 3 mniejsze prowadzą do pomieszczeń rzemieślniczo-handlowych. Piętro 7 osiowe, z ryzalitem 5 osiowym i symetrycznie umieszczonym na osi balkonem na wspornikach. Gzyms wieńczący kroksztynowy. Instalacje: woda, elektryczność, ogrzewanie piecowe, instalacja telefoniczna.
