Dom

4 ćw.XIX w.

Żyrardów

ul. 1 Maja 54/  
Pl. Wolności 7

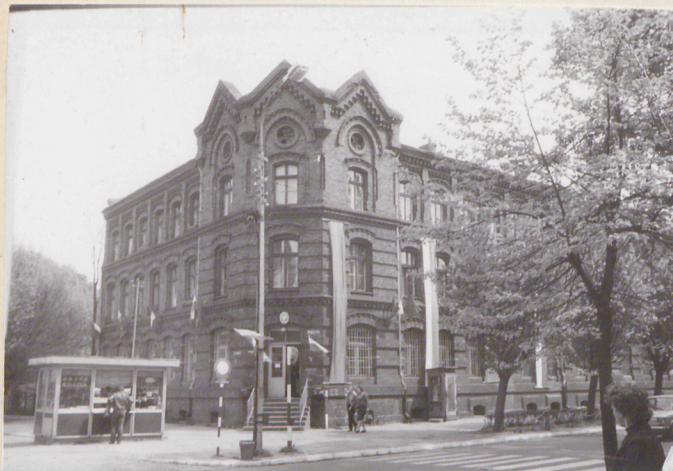
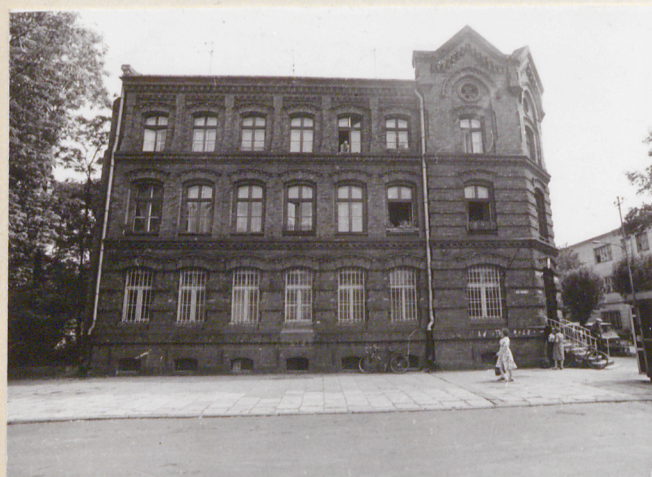
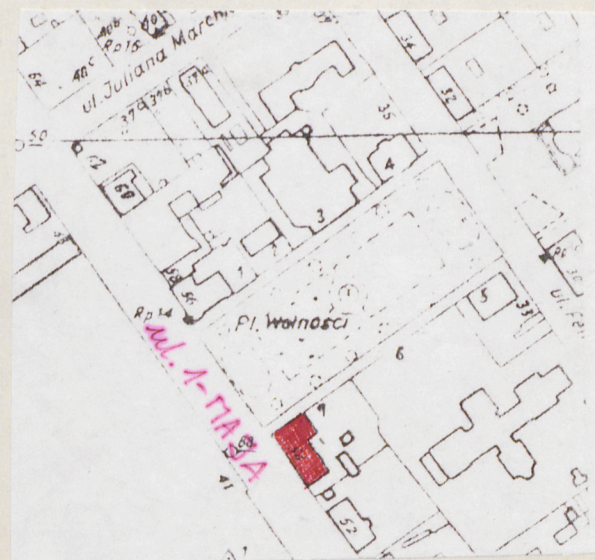
11. Zdjęcia, plan sytuacyjny, rzuty

Budynek narożny w linii pierzei, założony na planie litery "L", ze ściętym narożnikiem oraz pozornym ryzalitem przy elewacji wsch. Murowany, z drewnianą więźbą dachową, trzykondygnacyjny, na wysokich piwnicach, nakryty niskim dwuspadowym dachem.

Elewacje nieotynkowane, bogaty wsytrój architektoniczny skupia się na elewacji frontowej. Ściany parteru dzielą poziome pasy bonii, które występują również na ścianach pierwszego piętra narożnika pn. zach. i ryzalitu. Kondygnacje dzielą wydatne gzymsy kordonowe. Ściany narożnika wieńczą trzy szczyty trójkątne ozdobione kostkowymi gzymsami, podobny szczyt wieńczył pierwotnie zachodni ryzalit budynku. Szczyty ozdobione ostrołukowymi płycinami z okulusami. Okna prostokątne, zamknięte odcinkowo z kroksztynowymi gzymsami nadokiennymi.
