MAZOWIECKIE

KAMIENICA

RADOM

ul. Rynek 13

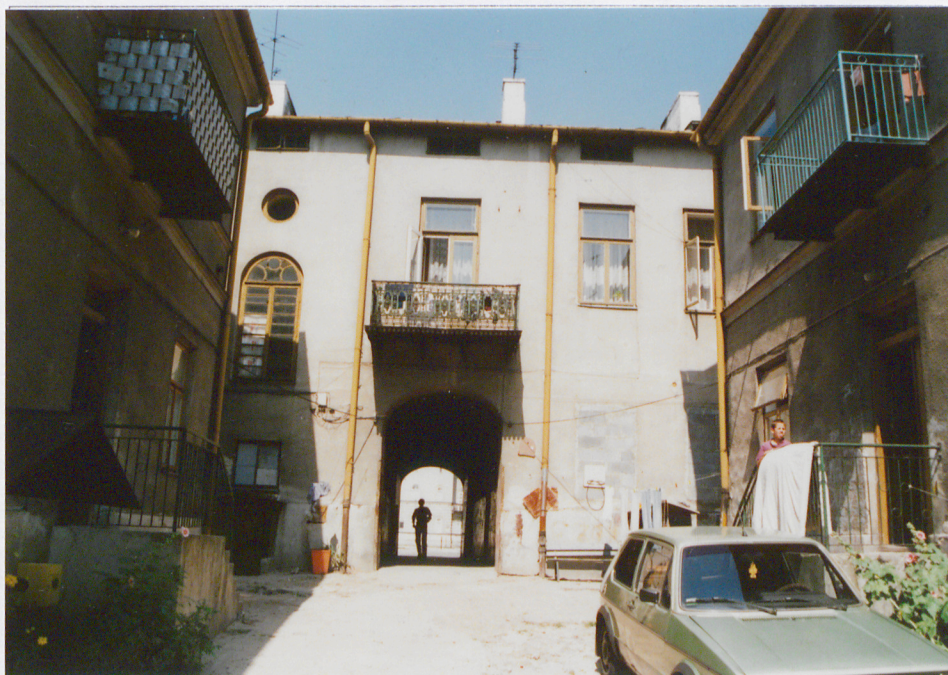
**południowa** elewacja części frontowej: Dwukondygnacyjna, czteroosiowa. W drugiej osi przyziemia prostokątny, zamknięty łukiem odcinkowym otwór przejazdu bramnego. W drugiej osi prostokątny otwór wejściowy prowadzący do piwnicy, z kwadratowym okienkiem powyżej, nad którym prostokątny, zamknięty łukiem pełnym otwór okienny klatki schodowej, a wyżej okulus. W pozostałych osiach przyziemia i piętra prostokątne okna, w trzeciej i czwartej osi parteru zamurowane. Nad otworem przejazdu bramnego okno z balkonem o żeliwnej, bogato zdobionej balustradzie.

1. Część frontowa - elewacja od strony podwórza.  
2. Oficyna boczna - lewa.

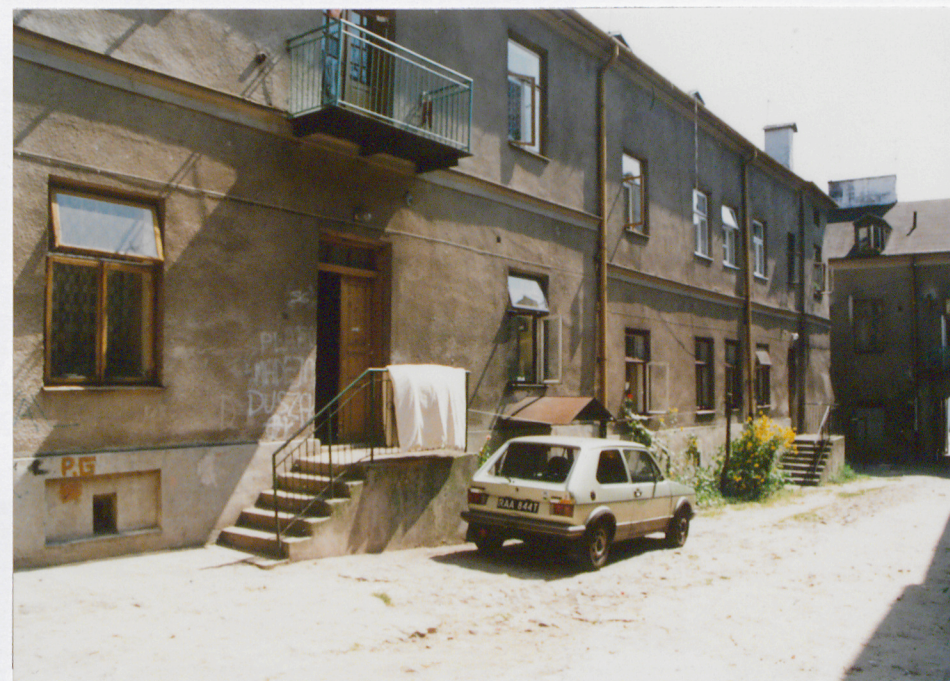
**zachodnia** elewacja lewej oficyny bocznej: Dwukondygnacyjna, dziewięcioosiowa, zwieńczona profilowanym gzymsem. Pomiędzy kondygnacjami profilowany gzyms kordonowy. W drugiej i ósmej osi prostokątne otwory wejściowe poprzedzone schodami. W pozostałych osiach tej kondygnacji i wszystkich osiach piętra prostokątne otwory okienne. Otwory sześciu ostatnich osi obu kondygnacji, jak też gzyms kordonowy pomiędzy nimi usytuowane niżej niż otwory i gzyms kordonowy pierwszych trzech osi. W przyziemiu w dziewiątej osi brak otworu. Okno w drugiej osi drugiej kondygnacji z balkonem.

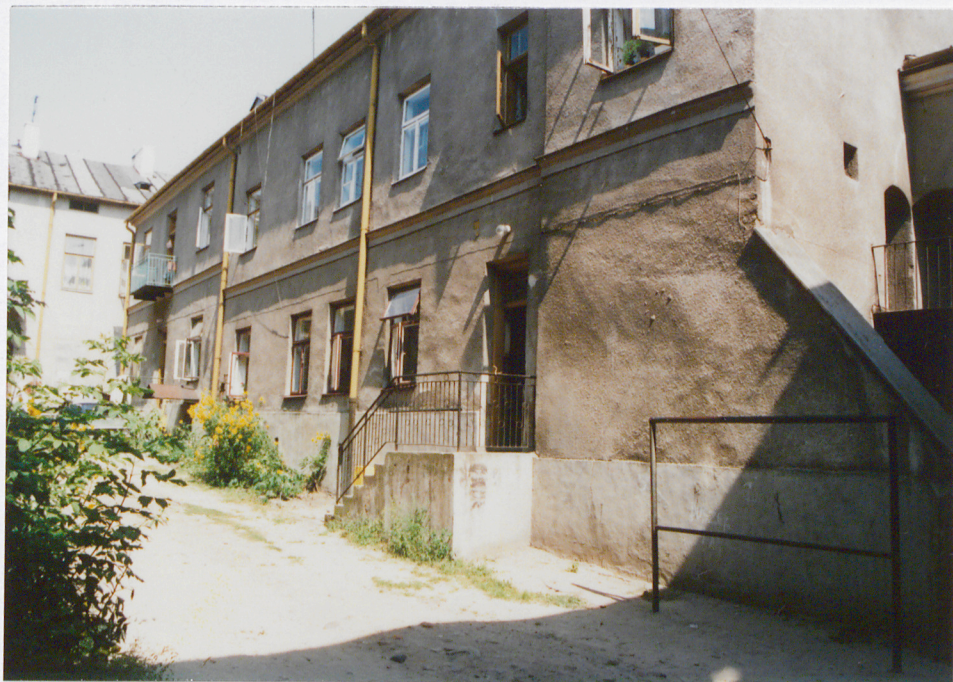
**wschodnia** elewacja prawej oficyny bocznej: Dwukondygnacyjna, dziewięcioosiowa, zwieńczona profilowanym gzymsem. Pomiędzy kondygnacjami profilowany gzyms kordonowy. W ósmej osi przyziemia prostokątny otwór wejściowy poprzedzony schodami. W pozostałych osiach tej kondygnacji i we wszystkich osiach piętra prostokątne otwory okienne, w drugiej kondygnacji z gzymsem podokiennym. Otwory pierwszych pięciu osi oraz gzyms kordonowy pomiędzy nimi usytuowane niżej niż otwory i gzyms kordonowy czterech ostatnich osi. W drugiej kondygnacji w ósmej osi okno z balkonem.

- 3. Oficyna boczna - prawa.
- 4. Oficyna boczna - prawa.

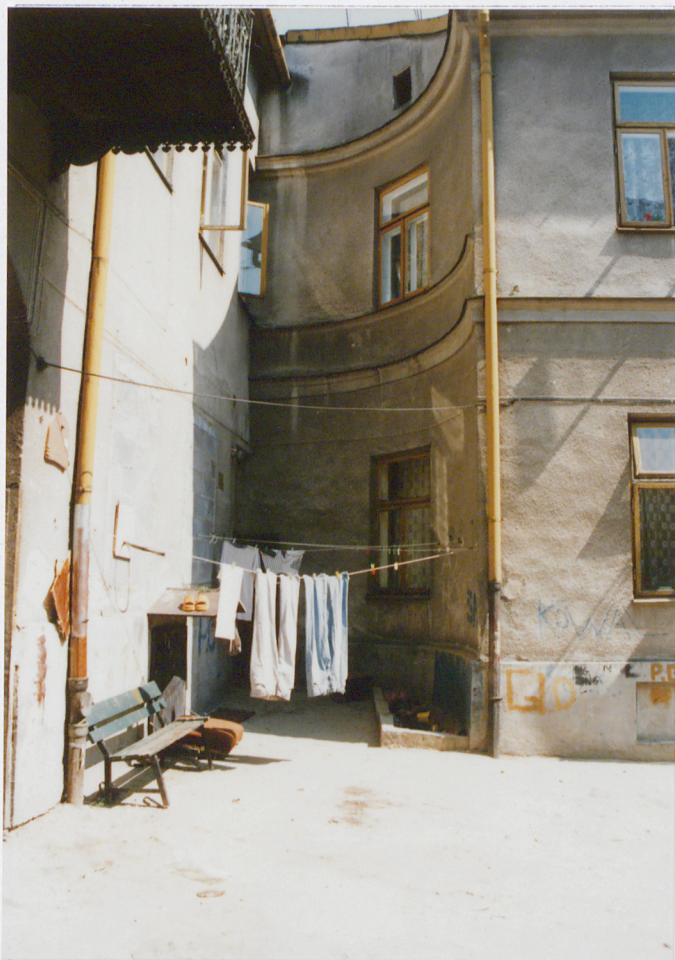
- 5. Narożnik podwórza pomiędzy częścią frontową a prawą oficyną boczną.
- 6. Przejazd bramny.
- 7. Okna piętra od strony ulicy.

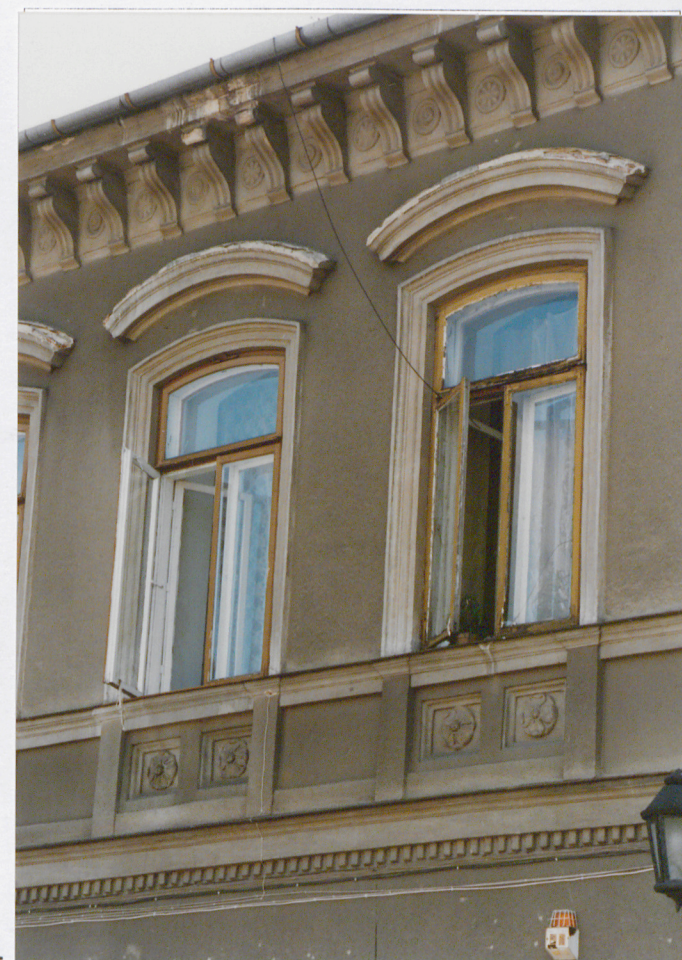
7.

z witryną sklepową w osi trzeciej. W pozostałych osiach tej kondygnacji prostokątne otwory okienne. W drugiej kondygnacji prostokątne, zamknięte łukiem odcinkowym otwory okienne w profilowanych opaskach, z odcinkami gzymsu nadokiennego powtarzającymi kształt archiwolty łuku zamknięcia okna. Pomiędzy gzymsem podokiennym otworów tej kondygnacji a gzymsem kordonowym, ujęte pilastrami, prostokątne płyciny z dwoma rozetkami. W osi środkowej piętra balkon o żeliwnej balustradzie na czterech wolutowych wspornikach.

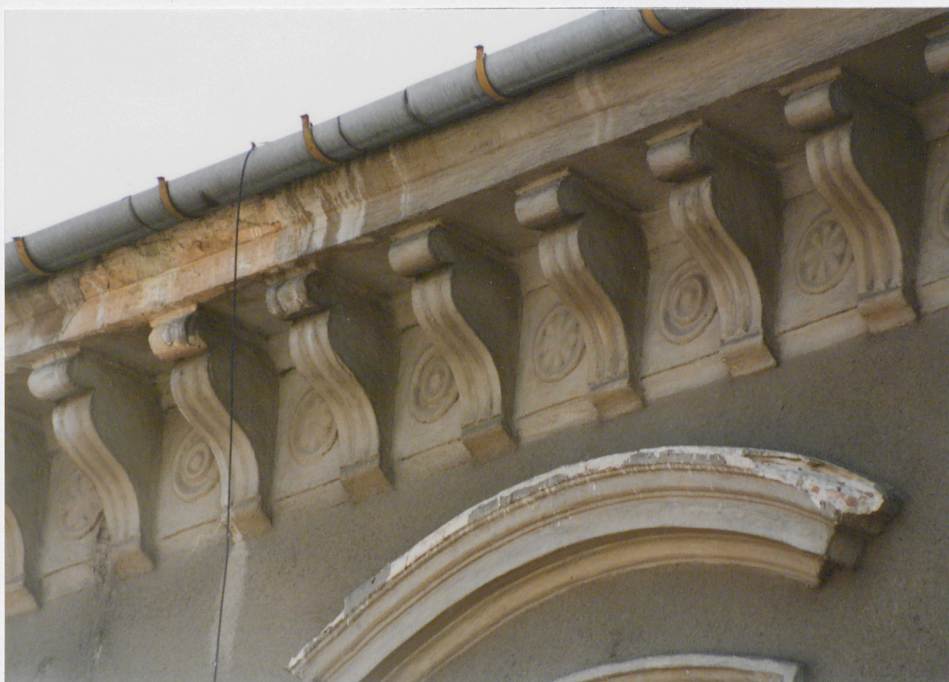
8. Gzyms koronujący.  
10. Balkon w elewacji podwórzowej części frontowej.

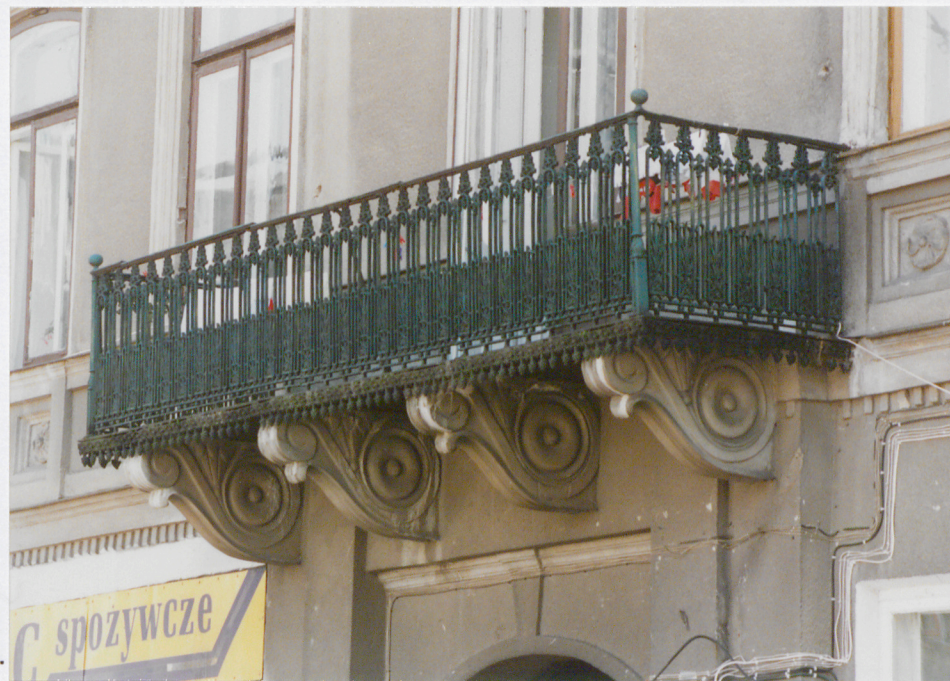
9. Balkon w elewacji frontowej.

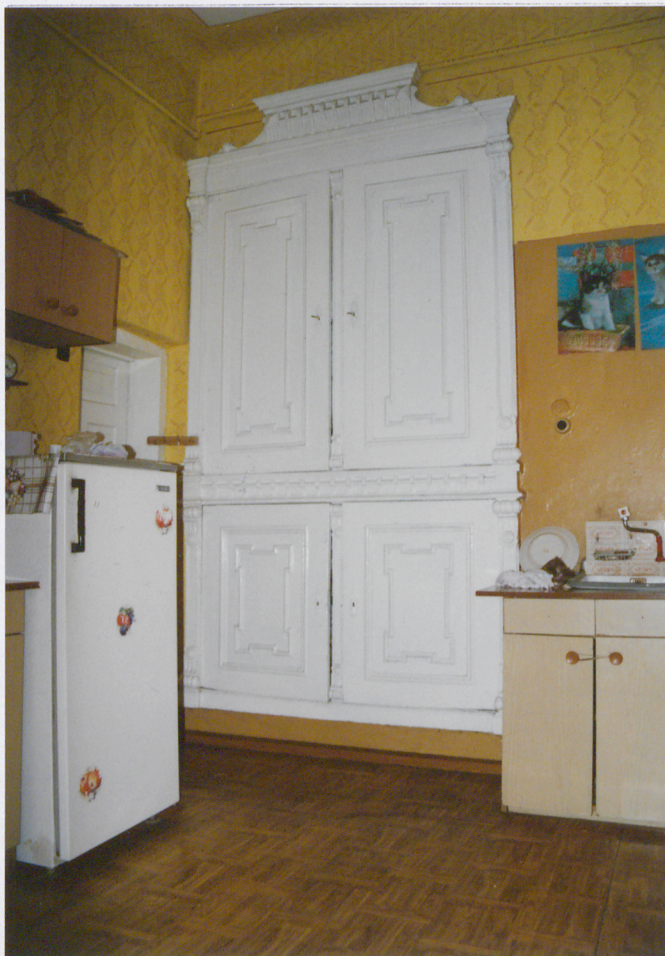
11. Kredes w kuchni na piętrze w lewej oficynie.
