MAZOWIECKIE

DZWONNICA

~~poł. XIX~~
poł. XVIII

PŁOCK
TRZEPowo ~~STARE~~

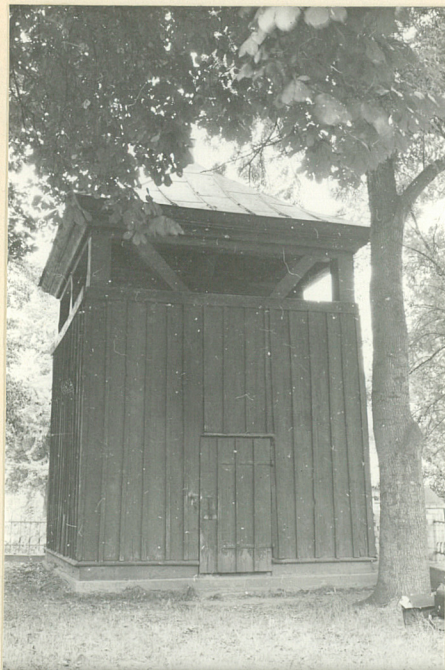
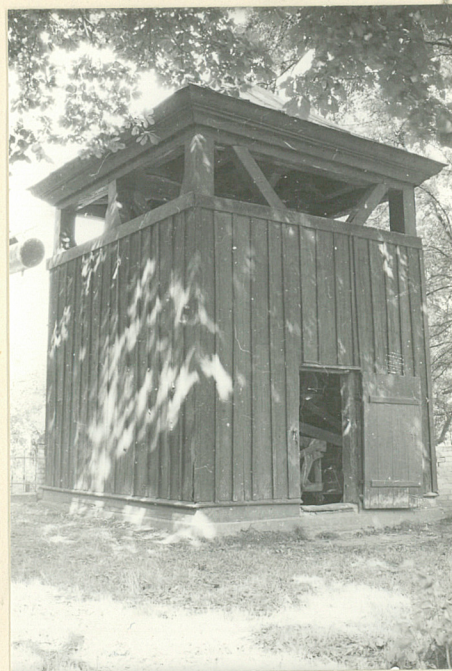
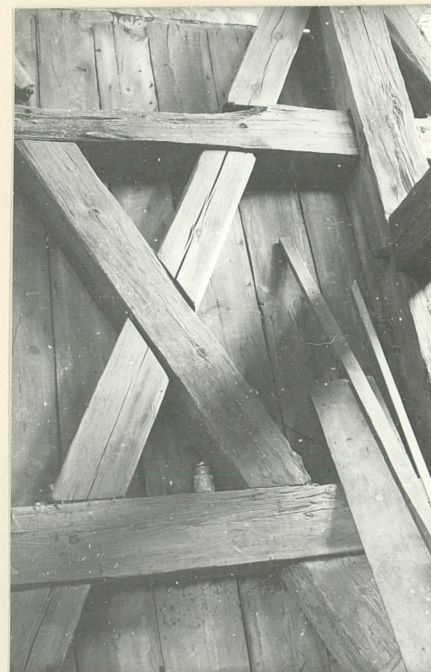
11. Zdjęcia, plan sytuacyjny, rzuty

Drewniana, na murowanej podwalinie, na przyciesi, ściany o konstrukcji szkieletowej, każda z trzech słupów, połączonych dwoma ryglami/Złącza na czop /, wzmocnionej zastrzałami /złącza na nakładkę /.

Na planie kwadratu, oszalowana pionowymi deskami i listwami do 3/4 wys., powyżej otwór. Elewacje wieńczy klasyczny drewniany gzyms.

Dach namiotowy, o wygiętych połaciach, zwieńczony krzyżem z chorągiewką.

Konstrukcja zawieszenia dzwonu : dwa skrzyżowane rygle dźwigają za pomocą zastrzałów dzwon.

W ścianie pd drzwi deskowo-listwowe.

14. Kubatura	15. Powierzchnia użytkowa 18	16. Przeznaczenie pierwotne dzwonnica	17. Użytkowanie obecne dzwonnica
18. Prace budowlane i konserwatorskie, ich przebieg i dokumentacja		19. Stan zachowania (fundamenty, ściany zewnętrzne, ściany wewnętrzne, sklepienia, stropy, konstrukcje dachowe, pokrycie dachu, wyposażenie i instalacje) Częściowo zniszczone przez owady oszalowanie : dolna część ściany pn ,pojedyncze deski i listwy w pozostałych ścianach. Spękane i spruchniałe belki konstrukcyjne.	
20. Najpilniejsze postulaty konserwatorskie Wymienić zniszczone oszalowanie.

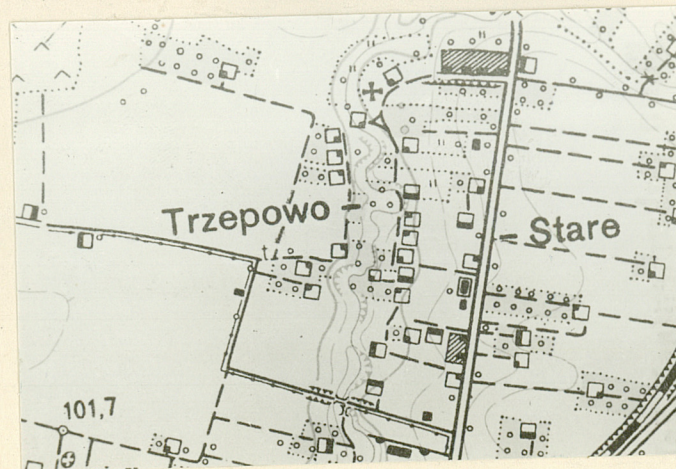
Usytuowana na wsch. od kościoła, wewnątrz ogrodzenia kościelnego,
w pn-wsch. rogu, 150m na zach. od drogi Trzepowo-Płock.
