Nr MAZOWIECKIE

1. Obiekt

KAMIENICA

ul. Rynek 16

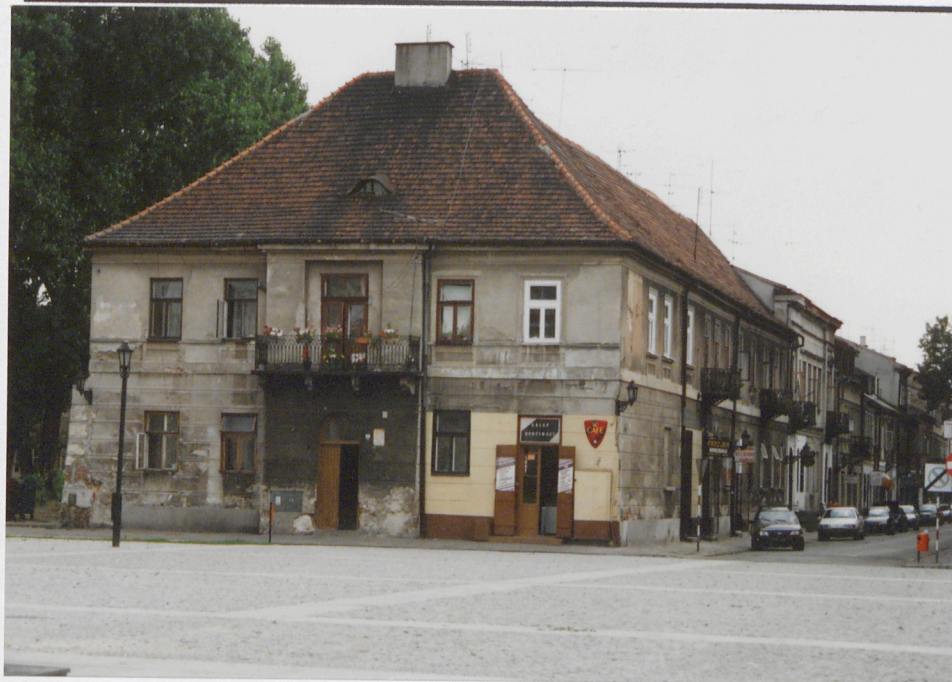
Część frontową, obecnie istniejącego budynku wzniesiono zapewne na przełomie XVIII i XIX w. W roku 1811 posiadał cztery pokoje, sześć izb, dwie kuchnie i dwa sklepy. Ryzalit środkowy wieńczyła tralkowa balustrada. W latach 1817-1821 dobudowano skrzydło od strony ulicy Rwańskiej. Autorki Katalogu Zabytków Sztuki w Polsce podały, iż budynek był przebudowany w latach 1820-1830. Po 1858 r, zlikwidowano zwieńczenie ryzalitu. Kamienicę odnowiono w roku 1954.

Elewacje: zachodnia (fasada): Dwukondygnacyjna, pięcioosiowa, z jednoosiowym pseudoryzalitem środkowym, zwieńczona wydatnym, profilowanym gzymsem koronujący. Pomiędzy kondygnacjami gzyms kordonowy. Dolna kondygnacja boniowana. W osi środkowej i piątej osi przyziemia prostokątne otwory

wejściowe. W pozostałych osiach tej kondygnacji i we wszystkich osiach piętra prostokątne otwory okienne, z gzymsem podokiennym w drugiej kondygnacji, poniżej którego, z wyjątkiem pseudoryzalitu prostokątne płyciny. Okno środkowej kondygnacji pietra w prostokątnej wnęcie, poprzedzone balkonem z żeliwną balustradą.

14. Kubatura	15. Powierzchnia użytkowa	16. Przeznaczenie pierwotne	17. Użytkowanie obecne
ok. 3.100 m ³	ok. 800 m ²	budynek mieszkalny	budynek mieszkalny z usługami w parterze
18. Prace budowlane i konserwatorskie, ich przebieg i dokumentacja (po 1945 r.)		19. Stan zachowania (fundamenty, ściany zewnętrzne, ściany wewnętrzne, sklepienia, stropy, konstrukcje dachowe, pokrycie dachu, wyposażenie i instalacje) <p> Zawilgocone i zagrzybione ściany zewnętrzne. Zły stan tynków elewacji zewnętrznych i wewnętrznych. Nieszczelne pokrycie dachowe. Zawilgocone stropy. Zniszczone podłogi. Wypaczona stolarka okienna. Zniszczone drzwi zewnętrzne. Znacznie zniszczone stopnie schodów. </p>	
20. Najpilniejsze postulaty konserwatorskie		<p>Budynek wymaga natychmiastowego remontu kapitalnego.</p>

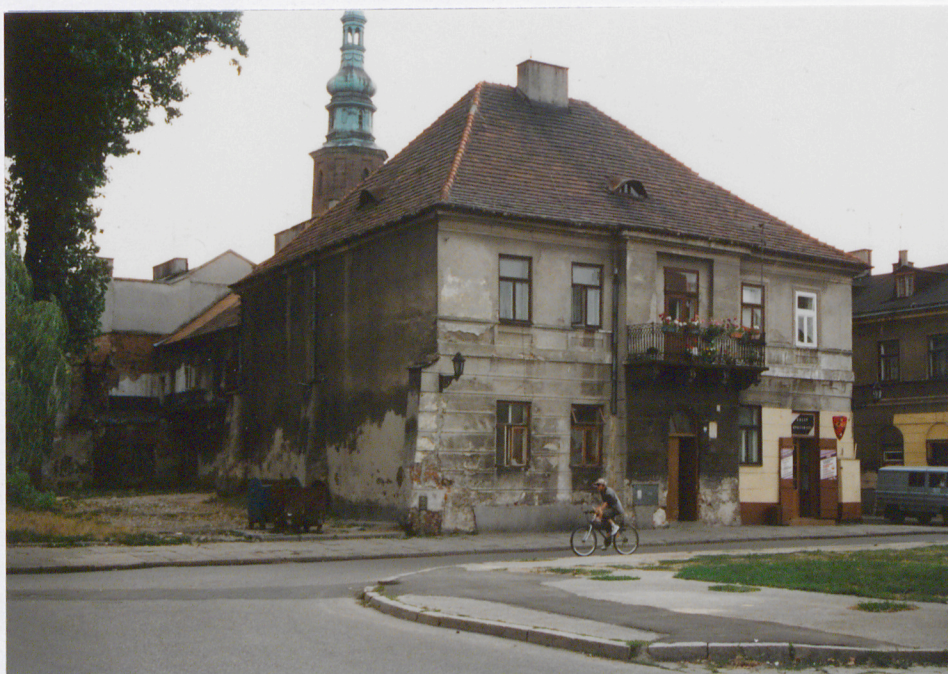
1. Widok od strony północno-zachodniej.
2. Elewacja południowa.

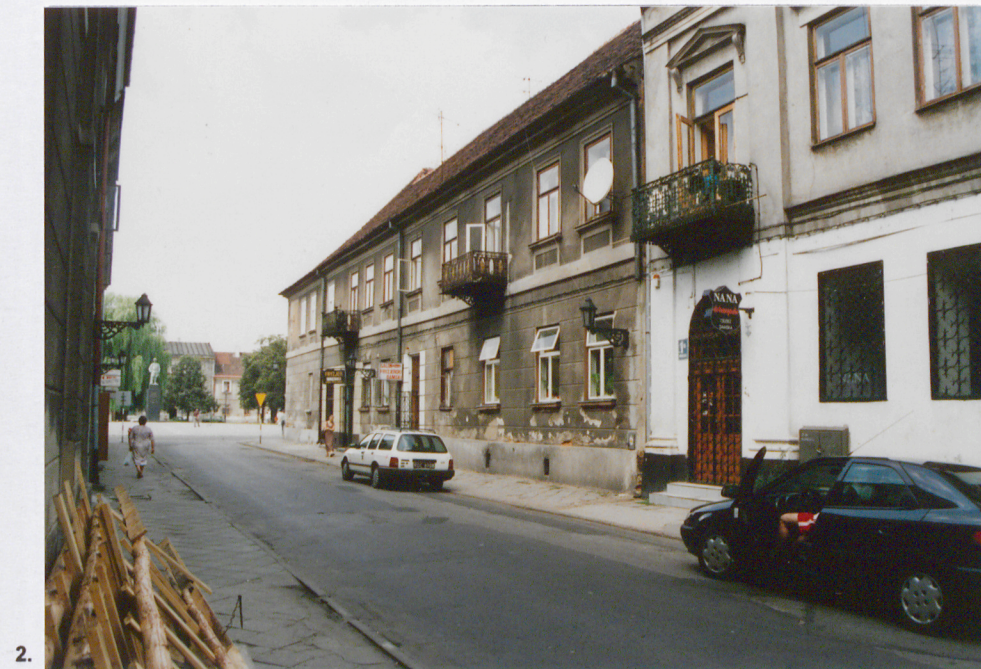
południowa: Dwukondygnacyjna, jedenastoosiowa, zwieńczona profilowanym gzymsem. Pomiędzy kondygnacjami gzyms kordonowy. W czwartej i siódmej osi przyziemia prostokątne otwory wejściowe. W pozostałych osiach tej kondygnacji i we wszystkich osiach piętra, z wyjątkiem pierwszej osi parteru, prostokątne otwory okienne, w profilowanych opaskach w drugiej kondygnacji. Okna w czwartej i dziewiątej osi wyższej kondygnacji z balkonami o żeliwnych, bogato zdobionych balustradach. Pod oknami pozostałych osiach pietra prostokątne płyciny.

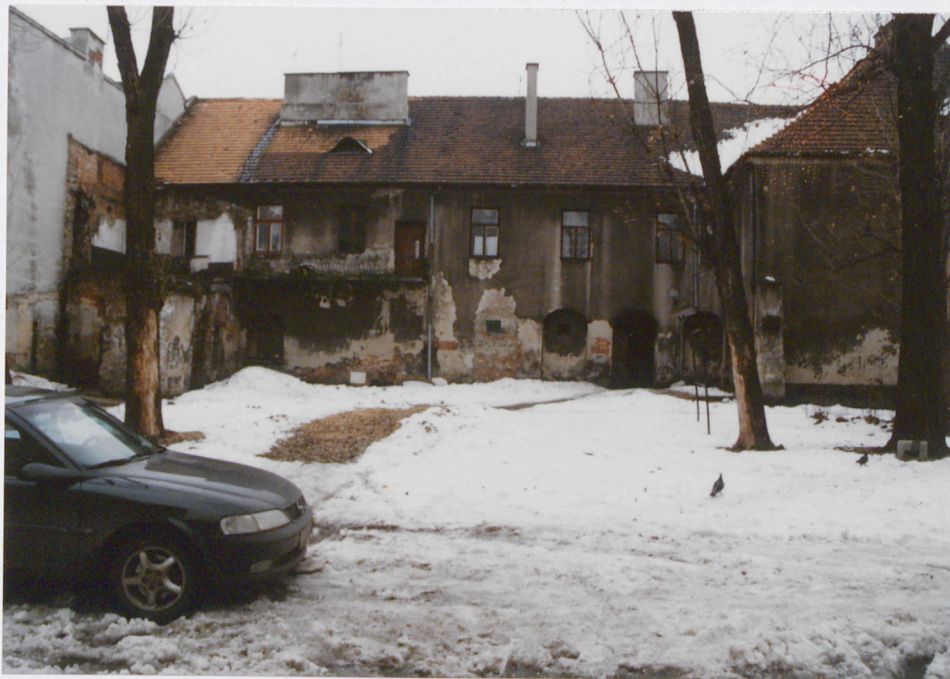
północna elewacja części frontowej: Pozbawiona otworów, zwieńczona profilowanym gzymsem. W dolnej części z trzema symetrycznie rozmieszczonymi przyporami o wysokości połowy wysokości elewacji.

3. Elewacja północna.
5. Balkon w elewacji południowej.

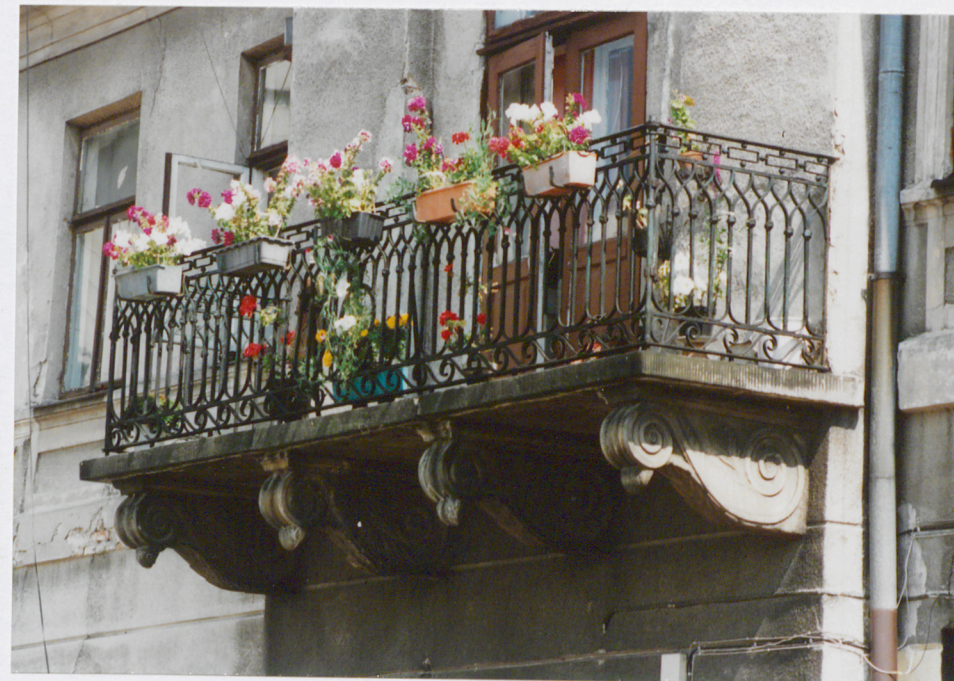
4. Balkon w elewacji frontowej.
