KARTA EWIDENCYJNA ZABYTKÓW
ARCHITEKTURY I BUDOWNICTWA

DOM

R A D O M

ul. Sienkiewicza 12

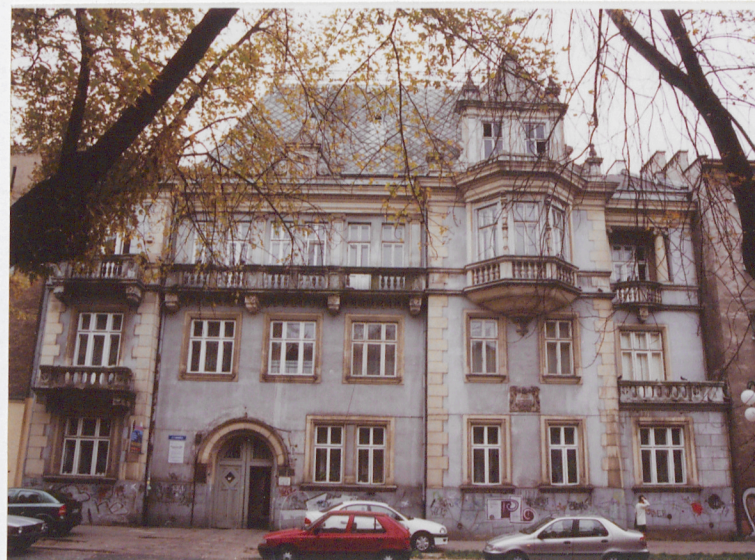
1

1. Fasada - widok od strony północnej.
2. Elewacja wschodnia oficyny zachodniej.
3. Elewacja południowa budynku głównego.
4. Elewacja zachodnia oficyny wschodniej.
5. Podest parteru na głównej klatce schodowej.
6. Balkon w miejscu połączenia się oficyny wschodniej i budynku głównego.
7. Schody na głównej klatce schodowej.
8. Osadzenie wykuszu w fasadzie.
9. Balkon we wschodniej części fasady.
10. Widok od strony północno – zachodniej.
11. Zwieńczenie ryzalitu w fasadzie.
12. Fragment wschodni fasady.
13. Fragment zachodni fasady.
14. Brama wjazdowa.
15. Sklepienie bramy.
16. Parapet okna w parterze fasady.
17. Drzwi wejściowe do mieszkania na parterze.
18. Okna w parterze fasady oraz tablica z datą budowy budynku.
