1. Obiekt

Budynek mieszkalny

R A D O M

Radom, ul. Słowackiego 24

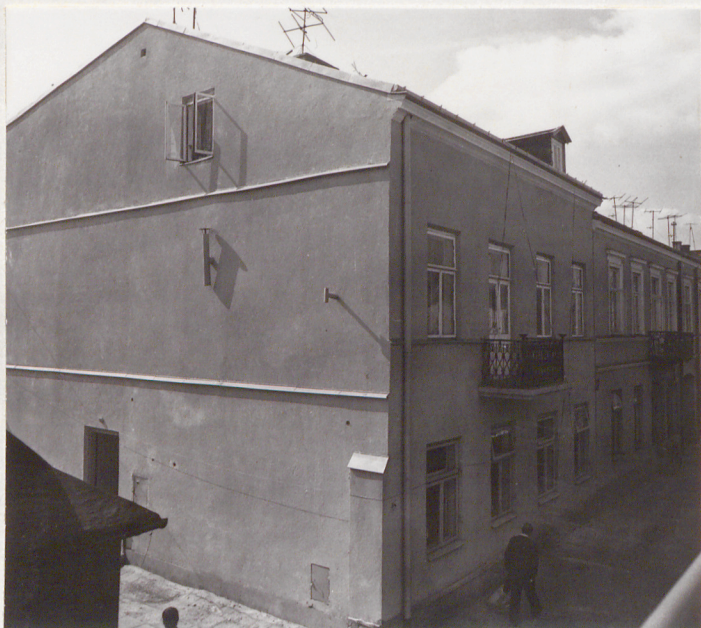
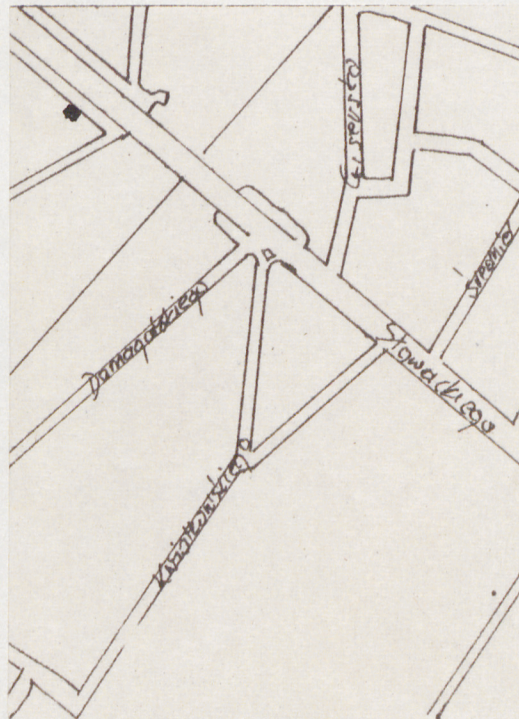
11. Zdjęcia, plan sytuacyjny, rzuty

Budynek usytuowany w pld.-zach. stronie ul. Słowackiego, zabudowa półzwarta, murowany z cegły pełnej ceramicznej, otynkowany /tynki zewnętrzne cementowo-wapienne, wewnętrzne wapienne/, podpiwniczony, stropy palne drewniane, dach drewniany, niski, dwuspadowy, pokrycie dachu papą, więźba dachowa krokwiowo-belkowa. Budynek założony na planie prostokąta, jednotraktowy, bryła zwarta przylegająca ścianą poprzeczną do ciągu zabudowy ulicy w kierunku pñn.-zach. Klatka schodowa wewnętrzna, wejście w ścianie poprzecznej, schody drewniane dwubiegowe powrotne, posadzka w klatce schodowej na parterze z płytek ceramicznych w kolorach białym i popielatym, na spocznikach międzypiętrowych drewna twardego, okno doświetlające klatkę schodową o wykroju prostokątnym zamknięte u góry łukiem, posadzki w lokalach z drewna miękkiego/deski strugane/. Fasada budynku: 4 osie okien, dwie kondygnacje, cokół z lastryku płukanego, balkon żelbetowy na II kondygnacji z żeliwną balustradą, gzyms wieńczący profilowany, lukarna doświetlająca poddasze, trzony piecowe z kafli typowych, stolarka drzwi typowa, okna "polskie".

14. Kubatura 1592 m ³	15. Powierzchnia użytkowa 257 m ² izb:3 lok:2	16. Przeznaczenie pierwotne mieszkalne	17. Użytkowanie obecne mieszkalne
18. Prace budowlane i konserwatorskie, ich przebieg i dokumentacja		19. Stan zachowania (fundamenty, ściany zewnętrzne, ściany wewnętrzne, sklepienia, stropy, konstrukcje dachowe, pokrycie dachu, wyposażenie i instalacje) Ogólny stan zachowania budynku dobry.	
20. Najpilniejsze postulaty konserwatorskie
