OŚRODEK DOKUMENTACJI  
ZABYTKÓW W WARSZAWIE  
KARTA EWIDENCYJNA ZABYTKÓW  
ARCHITEKTURY I BUDOWNICTWA

DOM

R A D O M

ul. Słowackiego 33

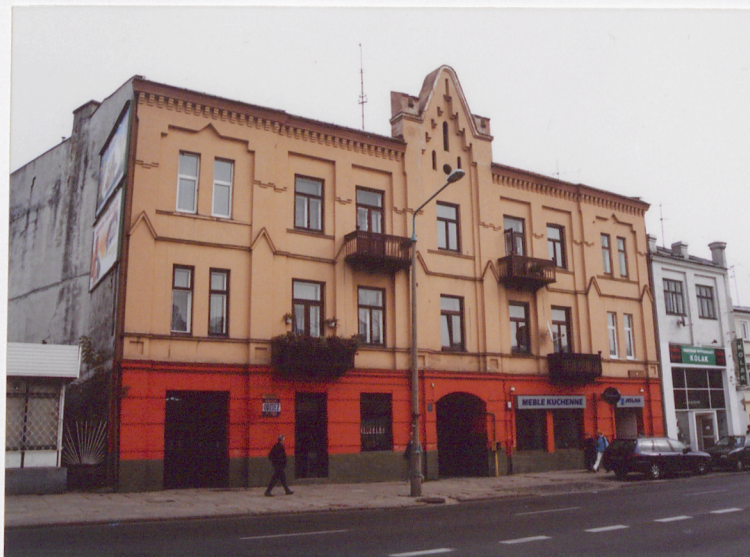
1

1. Widok od strony południowej.
2. Widok od strony wschodniej.
3. Widok od strony zachodniej.
4. Balkony w fasadzie.
5. Zwieńczenie ryzalitu środkowego w fasadzie.
6. Widok od strony północnej na oficynę wschodnią.
7. Widok od strony północnej na budynek główny.
8. Widok od strony południowej na oficynę zachodnią.
9. Okno w klatce schodowej budynku głównego od podwórza.
10. Brama wjazdowa.
11. Sklepienie bramy.

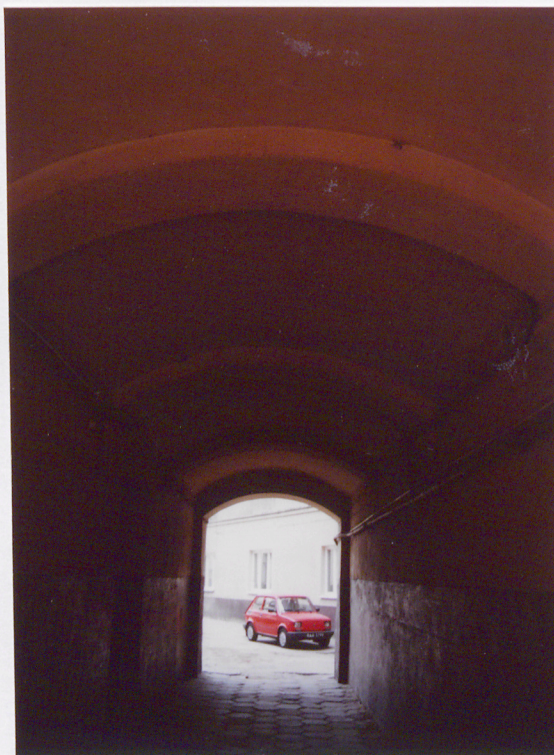
11

**Stropy** - nad piwnicami ceglany, odcinkowy z cegły palonej pełnej na zaprawie wapiennej. Oparty został na układzie poprzecznych ścian działowych między piwnicami. Strop w bramie wsparty na łukach i filarach, odcinkowy. Stropy międzykondygnacyjne (Kleina?)murowane, płaskie, otynkowane.
