1. Obiekt SYNAGOGA	2. Czas powstania poł. XVIII w.	3. Miejscowość Przysucha
---------------------------	--	---------------------------------

4. Adres
Przysucha ul. Konopnickiej
nr hipoteczny

12. Autorzy, historia obiektu, określenia stylu.

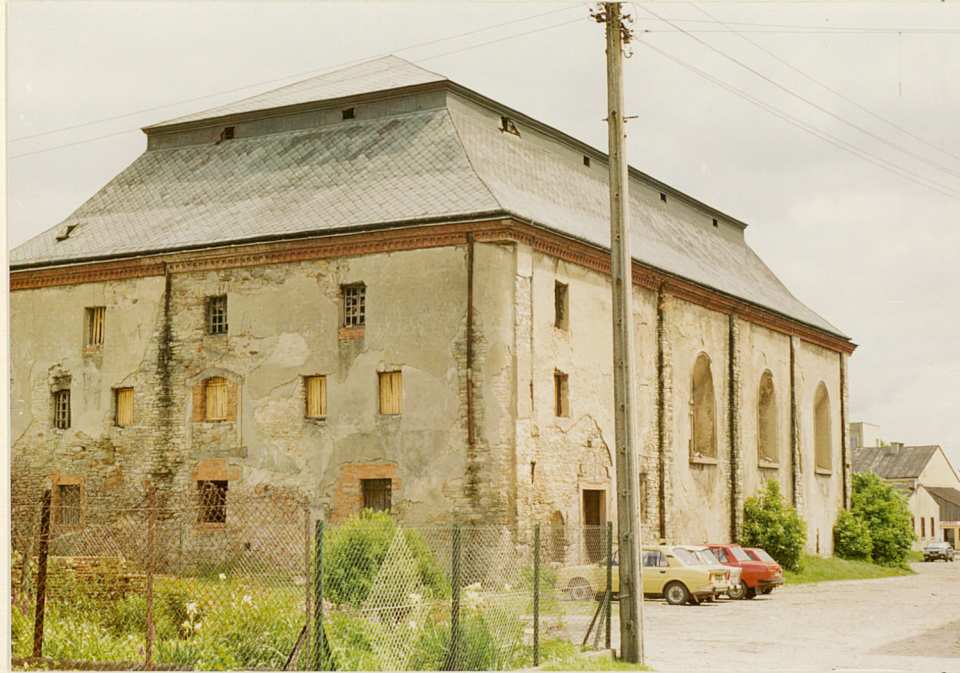
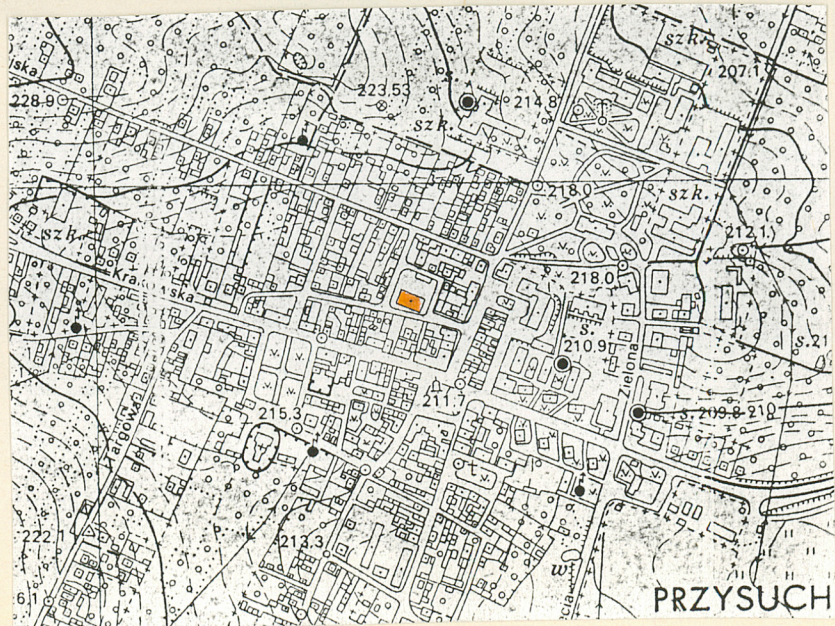
11. Zdjęcia, plan sytuacyjny, rzuty

Obiekt zbudowany na planie prostokąta, niepodpiwniczony, mury zewnętrzne i wewnętrzne wykonane z wapienia łupanego na zaprawie wapiennej. Plan budynku - sala modlitewna męska. Od zach. przedsionek z oddzielnym pomieszczeniem. Na piętrze sala kobiet. Sala modlitewna sklepiona dziesięcioma przęsłami sklepień żaglowych z lunetami o gruntach spływających na pilastry przyścienia oraz stojące pośrodku sali 4 filary tworzące bimę. Portal z przedsionka do sali z piaskowca profilowanego. Zewnętrzne ściany podzielone lizenami. Dach czterospadowy kryty blachą miedzianą. Resztą obróbek blacharskich wykonano z blachy ocynkowanej.

14. Kubatura	15. Powierzchnia użytkowa	16. Przeznaczenie pierwotne	17. Użytkowanie obecne
7247m ³	677m ²	Synagoga	brak
18. Prace budowlane i konserwatorskie, ich przebieg i dokumentacja		19. Stan zachowania (fundamenty, ściany zewnętrzne, ściany wewnętrzne, sklepienia, stropy, konstrukcje dachowe, pokrycie dachu, wyposażenie i instalacje)	
<p>Znane są tylko prace wykonane przy nowym pokryciu dachu w 1970r. Pierwotnie był kryty dachówką korytkową na łątach</p>		<p>Stan b.zły. Brak użytkownika. Fundamenty w złym stanie, częściowo podmokłe, a częściowo nie wytrzymują nacisku ścian. Otwory okienne zamknięto deskami. Brak wewnętrznego wystroju. Rozpoczęty remont został wstrzymany. Brak instalacji. Użycie dwóch rodzajów materiałów do pokrycia dachu, miedzi i cynku spowodowało elektrolizę. Część rur spustowych uległo już utlenieniu. Duże zawilgocenie ścian szczególnie od północy.</p>

20. Najpilniejsze postulaty konserwatorskie			
Znaleźć właściwego użytkownika.
