DAWNY BUDYNEK DYREKCJI ZAKLADOW NAPRAW TABORU KOLEJOWEGO

RADOM

ul. Słowackiego  
26-600 Radom

2. Obiekt (nazwa jak w karcie)  
**D. BUDYNEK DYREKCJI ZNTK**

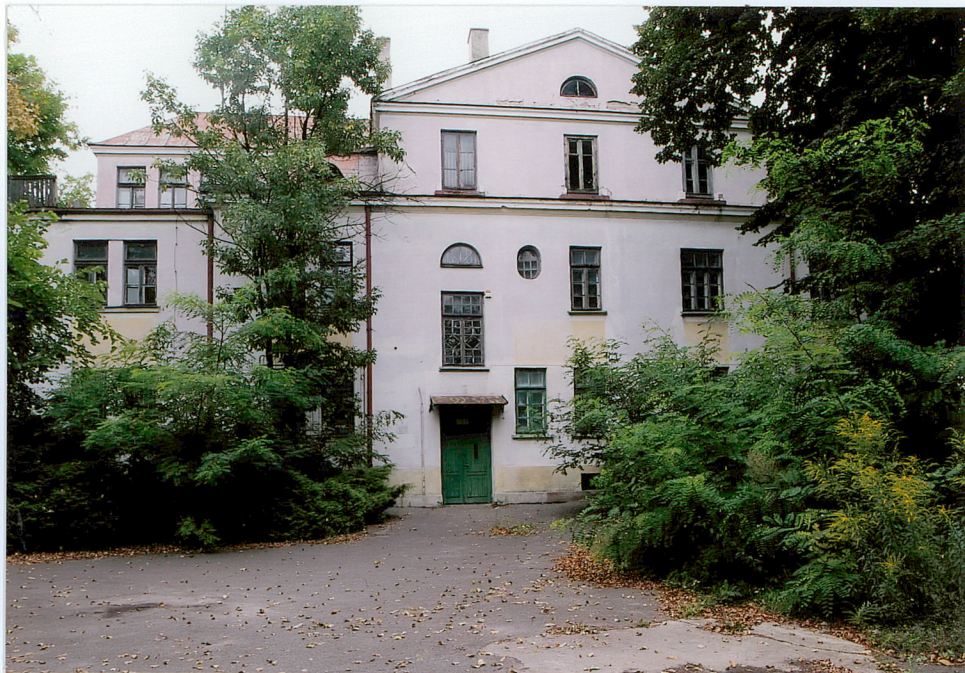
1. Elewacja frontowa wsch. oraz boczna pd.,
- 2-3. Elewacja frontowa wsch.,
4. Elewacja tylna, zach.,
5. Elewacja boczna pd.,
6. balkon elewacji pd.,
7. Fragment tarasu skrzydła pn.,
8. Dach korpusu,
9. Elewacja frontowa, portal,
10. Elewacja frontowa, szkarpa,
11. Elewacja tylna, drzwi wejściowe,
12. Wnętrze, klatka schodowa,
13. Wnętrze, korytarz parteru,
14. Wnętrze, drzwi dwuskrzydłowe,
15. Wnętrze, okno,
16. Wnętrze, drzwi schronu,
17. Wnętrze, parter, fragment sali konferencyjnej.

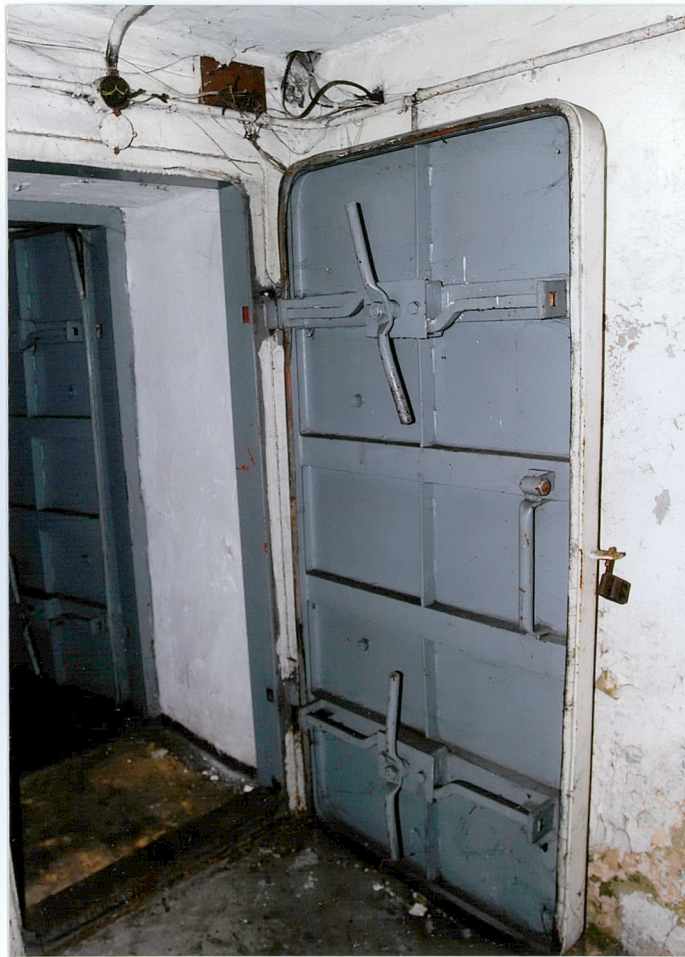
16.

**WNĘTRZE:** pomieszczenia bez cech je wyróżniających, różnej wielkości, otynkowane, ściany i stropy malowane farbą emulsyjną. W salach konferencyjnych boazerie. Komory piwnic z betonowymi posadzkami, pomieszczenia pietra z podłogami na których także wykładziny. W sanitariatach posadzki z terakoty. Pomieszczenia doświetlone. Korytarze wzdłużne doświetlone oknami elewacji pd. Wejścia z zewnątrz od frontu i tyłu do klatek schodowych. Komunikacja wewnątrz oparta o wzdłużny korytarz oraz dwie klatki schodowe. W skrzydle pn. na parterze i piętrze sale konferencyjne. W piwnicach skrzydła schron na wypadek wojny ze zdwojonymi, pancernymi drzwiami.
