1. Obiekt

DOM

R A D O M

ul. Staromiejska 12/14

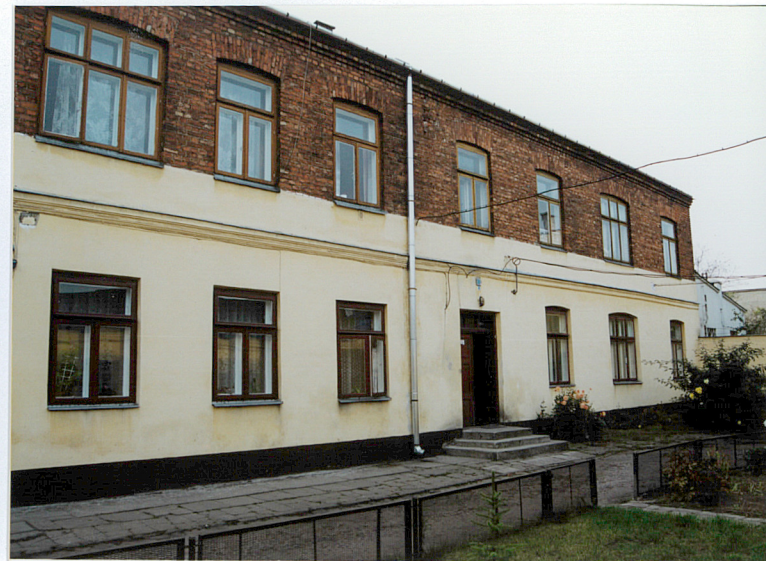
4

Elewacje – dłuższe trzynastoosiowe, szczytowe dwuosiowe. Elewacja południowa otynkowana na gładko z sienią – gankiem (obecnie nie używanym), na poddaszu dwa małe rozmieszczone symetrycznie okienka doświetlające strych. Elewacja wschodnia otynkowana do wysokości okien 1 piętra, powyżej surowa cegła. Dwa umieszczone symetrycznie wejścia do budynku poprzedzone trzema schodkami. Elewacja rozdzielona gzymsem cokołowym, międzykondygnacyjnym i wienzącym. Elewacja północna nie otynkowana, bez otworów okiennych w części mieszkalnej, jedynie okna w części strychowej podobne jak w elewacji południowej. Elewacja zachodnia nie otynkowana, symetryczna, rozdzielona gzymsem cokołowym, międzykondygnacyjnym i wienzącym.

1. Widok od strony południowo – wschodniej.
2. Widok od strony południowo – zachodniej.
3. Wejście do sieni północnej.
4. Fragment elewacji wschodniej (część północna).
5. Drzwi wejściowe do mieszkania nr 3.
6. Fragment elewacji wschodniej (część południowa).
7. Okno na południowej klatce schodowej.
8. Schody na południowej klatce schodowej.
9. Sienią południową.
10. Oficyny po północnej stronie działki.

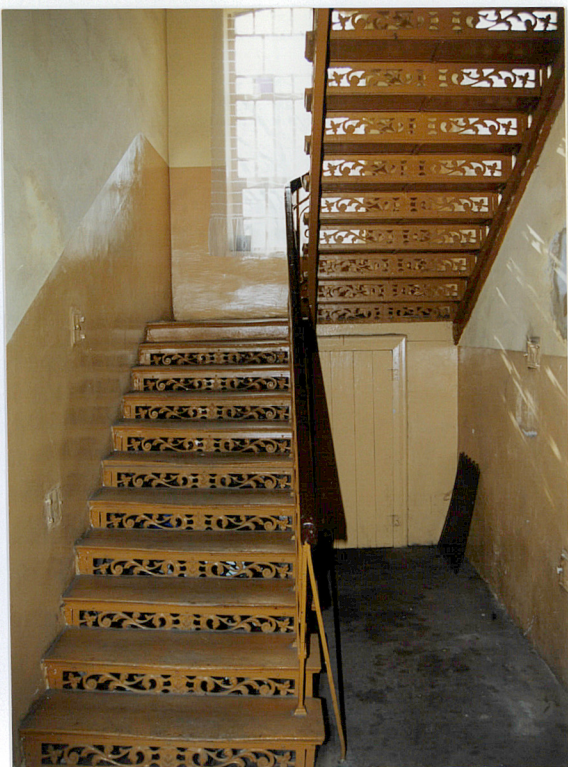
8

Schody - o konstrukcji stalowej ze stopniami drewnianymi. Podesty schodów na półpiętrach wyłożone drewnianymi sosnowymi deskami, na piętrach cementowe, wylewane, schody z metalową balustradą i drewnianymi poręczami, oparte na murowanych ścianach. Podesty schodów w przyziemiu z cementową wylewką.
