1. Obiekt

Budynek mieszkalny

R A D O M

ul. Żeromskiego 20

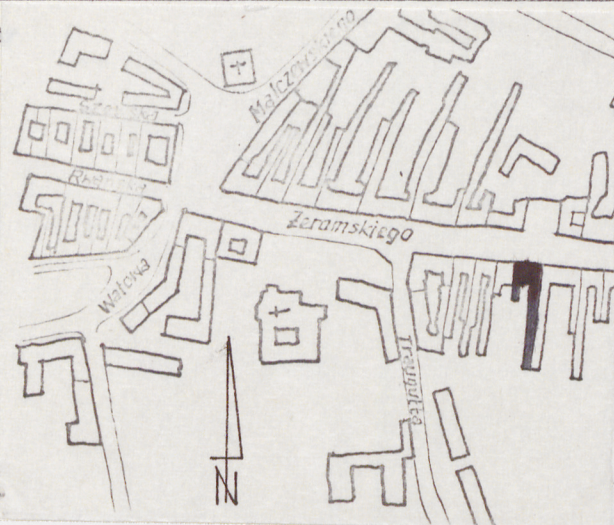
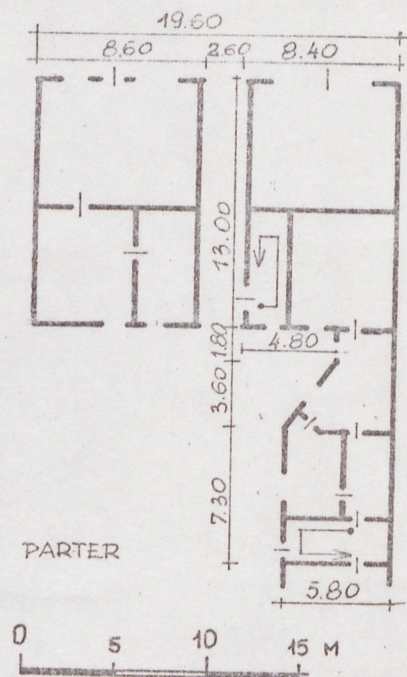
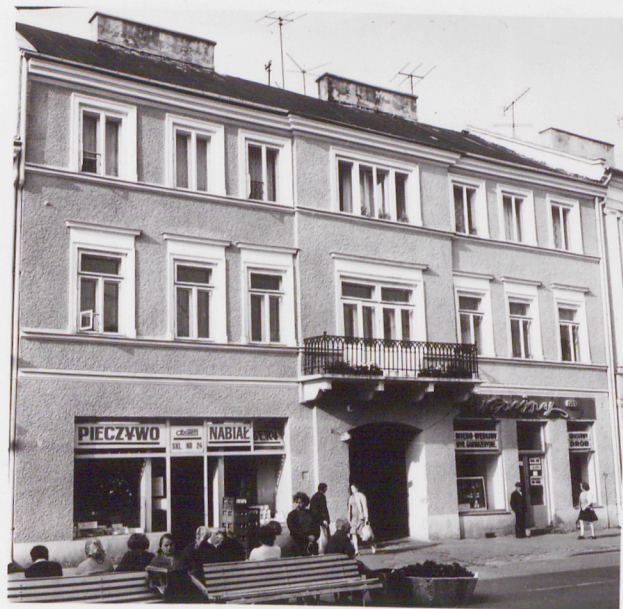
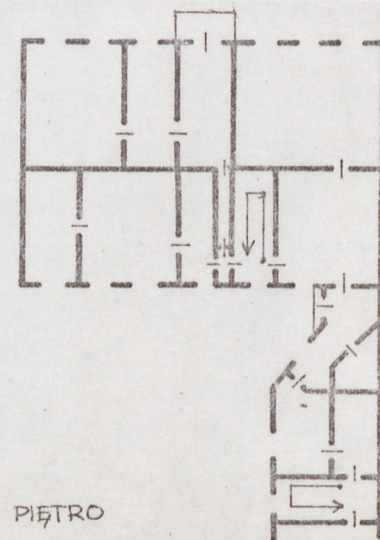
11. Zdjęcia, plan sytuacyjny, rzut

Budynek w zabudowie zwartej usytuowany jest w południowej pierzi ul. Żeromskiego. Budynek murowany tynkowany, ściany murowane, stropy drewniane legarowe, sufit tynkowany na podkładzie trzcinowym. Piwnice przesklepione krzyżowo. Konstrukcja dachu krokwiwo- płatwiewa dwustolcowa, pokrycie dachu papą. Klatka schodowa drewniana balustradka żeliwna, posadzka wybetonowana.

Budynek założony na planie prostokąta, dwutraktowy z bramą wjazdową p przesklepioną płaską kolebką na osi, wjazd wybrukowany. W części wschodniej korpusu głównego prostopadle ustawiona oficyna.

Bryła budynku zwarta , podpiw niczona- przesklepiona krzyżowo, trójkondygnacyjowa z poddaszem nieużytkowym, dach wysoki dwuspadowy.

Fasada frontowa siedmioosiowa symetryczna, w części środkowej ryzalit jednoosiowy z balkonem żeliwnym na drugiej kondygnacji. W pionach fasadę rozczłonkują symetrycznie okna o wykroju prostokątnym - konstrukcja skrzynkowa. W poziomach kondygnacje rozdzielają fryzy kordonowe ze zwieńczającym gzymsem koronującym. W części zryzalitowanej występują okna weneckie.
