KARTA EWIDENCYJNA ZABYTKU NIERUCHOMEGO

KAMIENICA BLUMTRYTTÓW

ok. 1903 r.

ul. Bródnowska 14

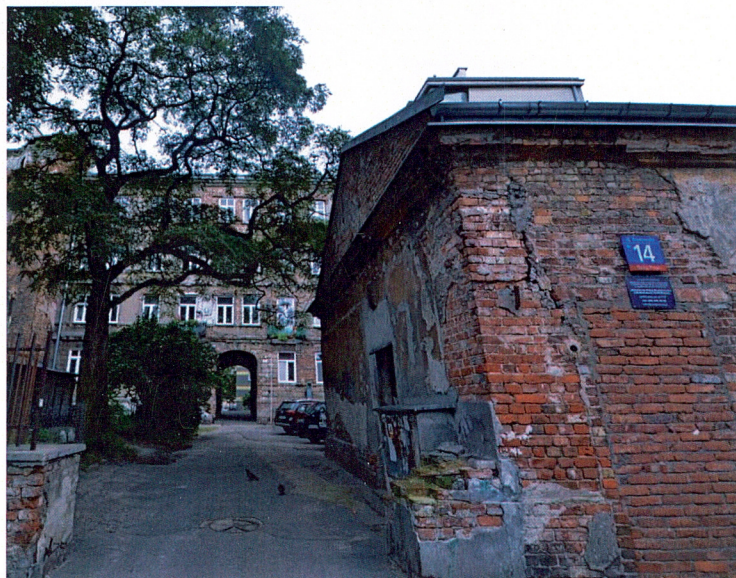
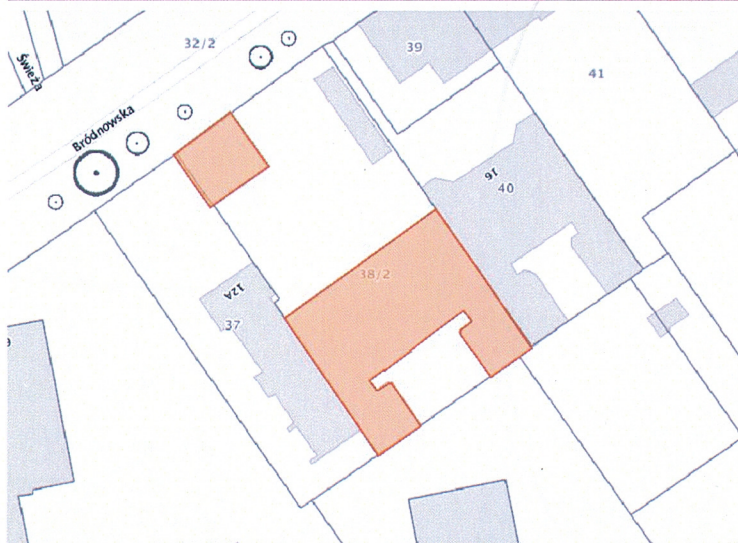
11. Materiały graficzne: widok ogólny, orientacja, sytuacja, rzut parteru

Zły: kamienica poddawana jedynie bieżącym remontom. Zachowany oryginalny wystrój i wyposażenie klatek schodowych, częściowo mieszkań; nieotynkowane mury, pozbawione detalu rzeźbiarskiego i architektonicznego.

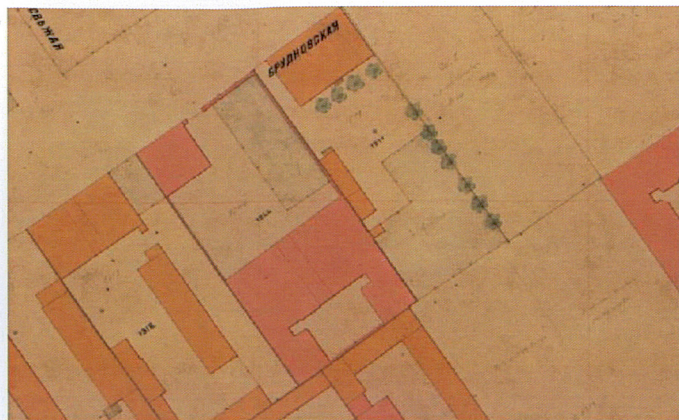
1. plan Lindleya (sekcyjny) prawobrzeżnej Warszawy, sporządzony w l. 1903 – 1908
2. plan Warszawy z 1936 r. (hipoteczny)
3. fotografia lotnicza z 1945 r.

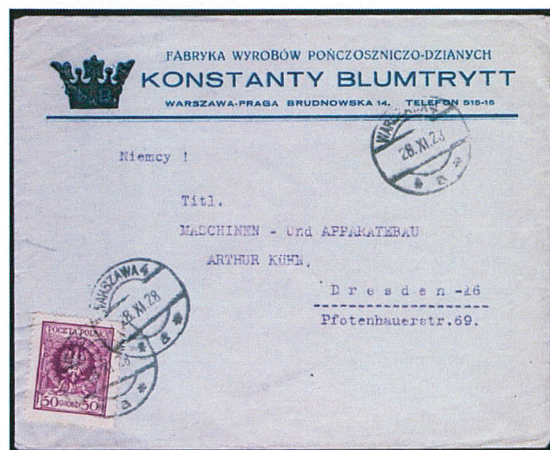
4. koperta firmowa z adresem fabryki Konstantego Blumtrytta, 1928 r.
- 5 - 6. plany sytuacyjne nieruchomości, 1939 r. - aktualny stan zagospodarowania posesji z rysunkiem parkanu (6) i z uwzględnieniem planowanej rozbudowy od frontu (5).

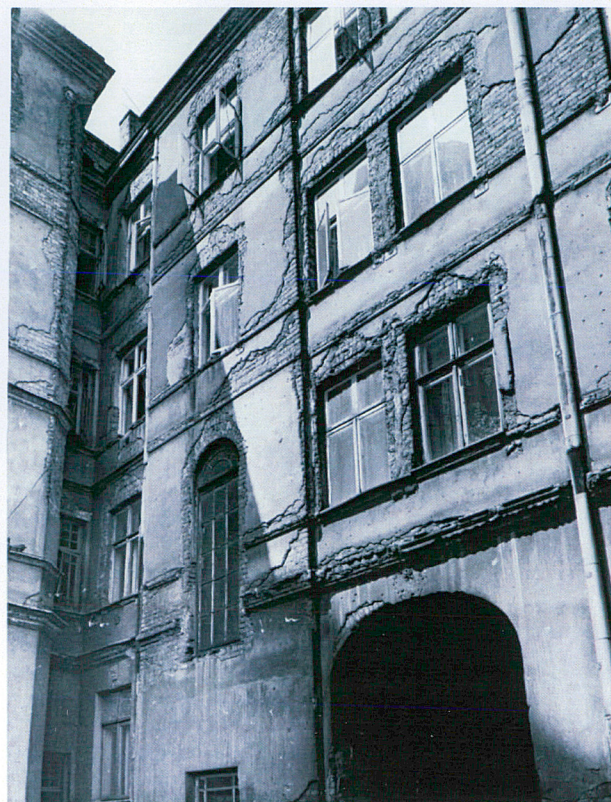
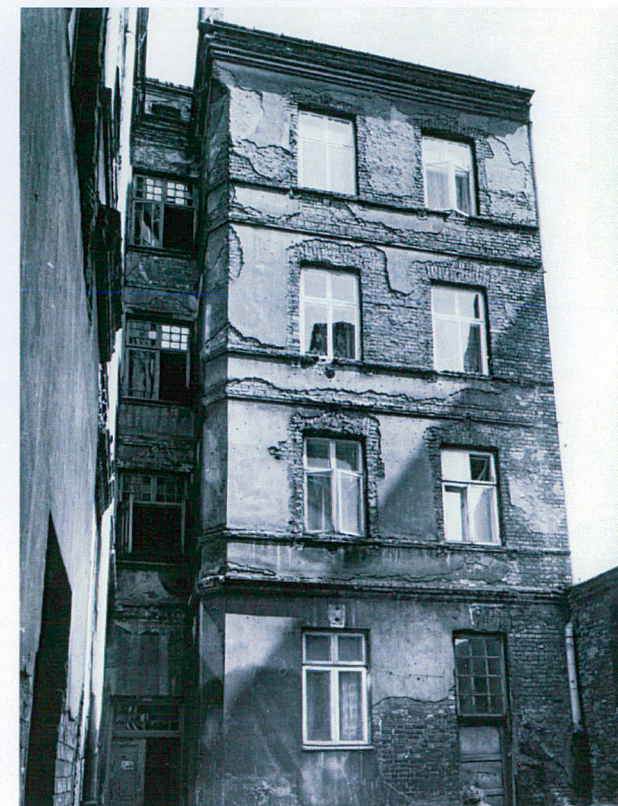
elewacja frontowa i elewacje podwórzowe, 1976 rok, archiwum WUOZ

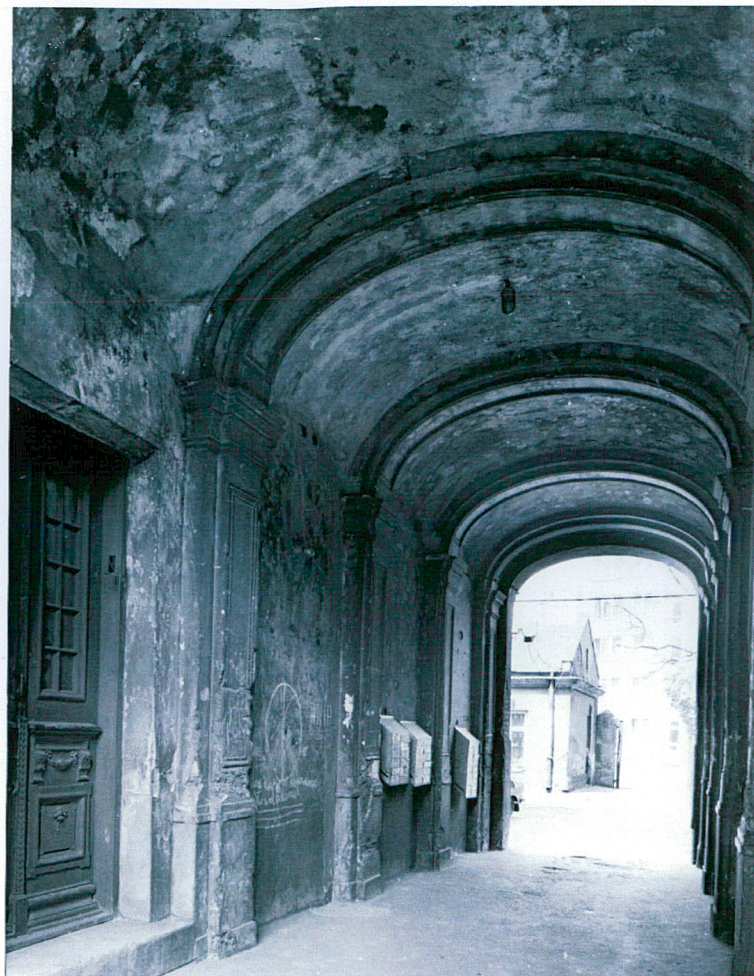
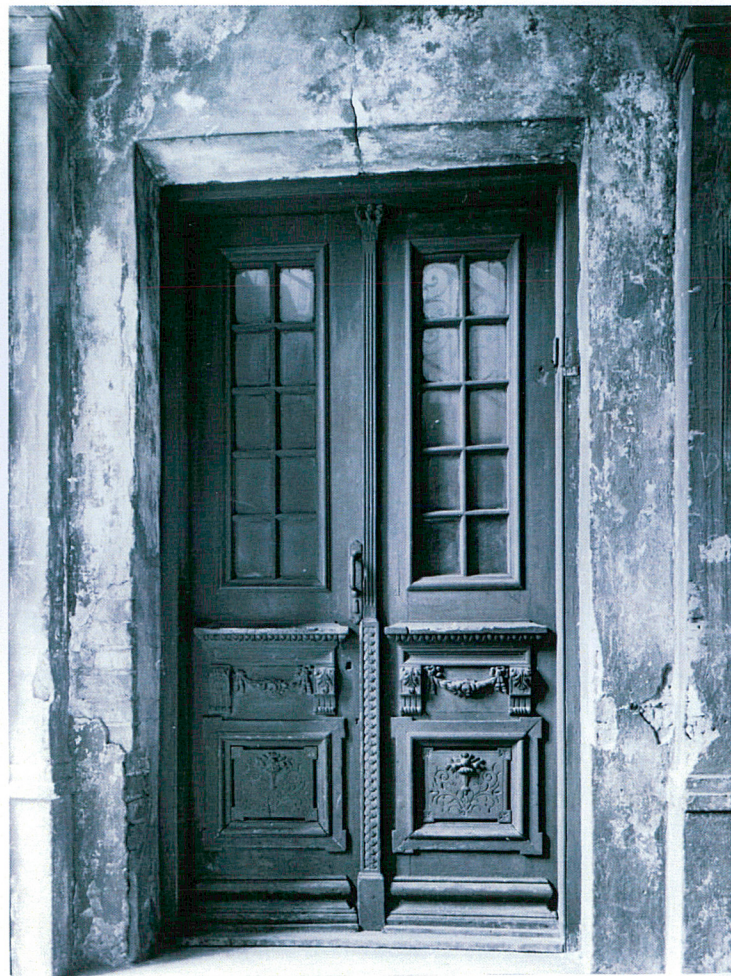
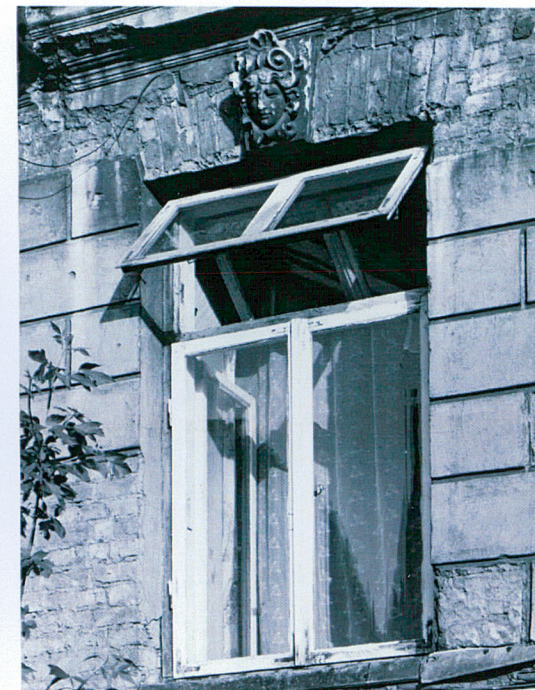
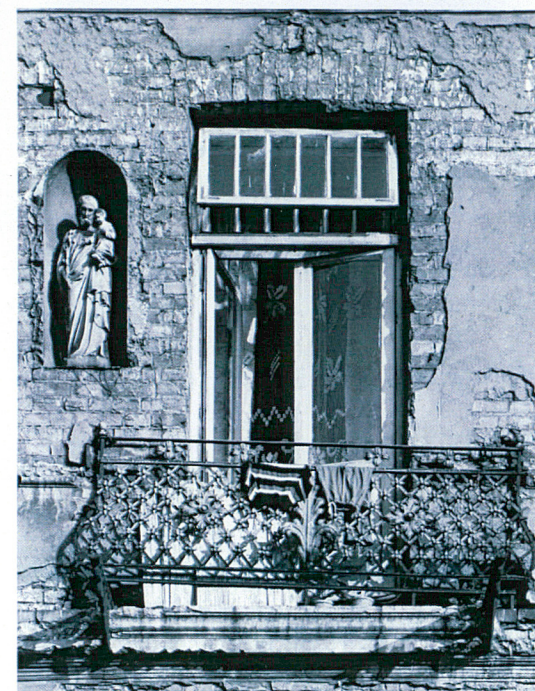
Dokumentacja fotograficzna, 1976 rok:

widok przejazdu bramnego;
drzwi wejściowe na główną klatkę schodową
okna w elewacji frontowej i towarzyszące im elementy wystroju

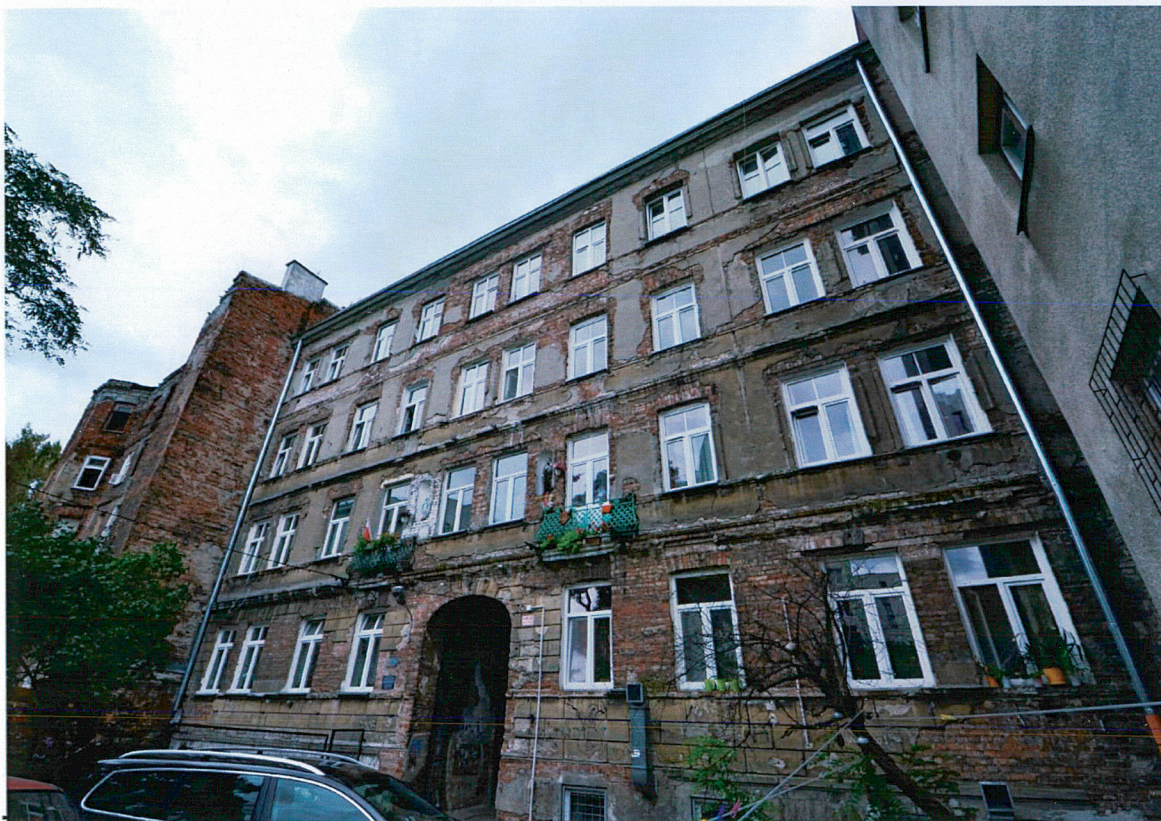
Stan murów i elewacji: Elewacje o skutych tynkach i zdegradowanej, niemal zupełnie nieczytelnej artykulacji i wystroju. Lokalnie wykruszająca się cegła zwłaszcza w partii przyziemia; popękane i miejscowo wykruszone gzymsy.

1. widok elewacji frontowej
2. balustrada balkonu i figura św. Józefa
3. fragment elewacji od strony podwórza - relikty obramień okiennych i kimationu pod gzymsem wieńczącym
4. szczerunkowo zachowany detal od frontu - główka kobieca i ślady obramień okiennych

Przy remoncie fasady zaleca się odtworzenie balkonów oraz ostrożną próbę rekonstrukcji pierwotnej dekoracji na podstawie szczątkowo zachowanych reliktyw i śladów detalu.

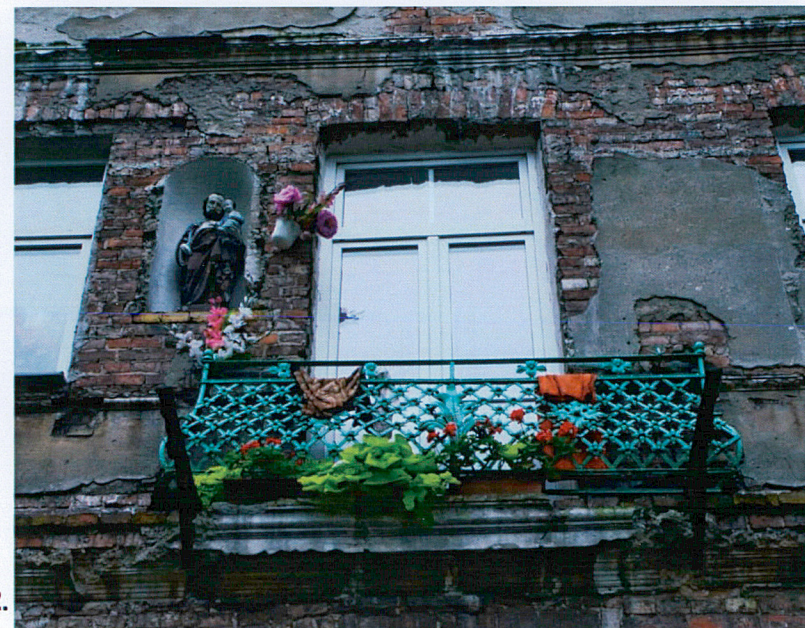
2.

Balkony: niezachowane. Pierwotnie na płytach żeliwnych; obecnie zachowały jedynie po dwa dekoracyjne, wolutowe żeliwne wsporniki oraz ażurowe, ozdobne balustrady metalowe pierwotnie ograniczające front balkonów, wtórnie dosunięte do ściany budynku i osadzone na gzymsie.

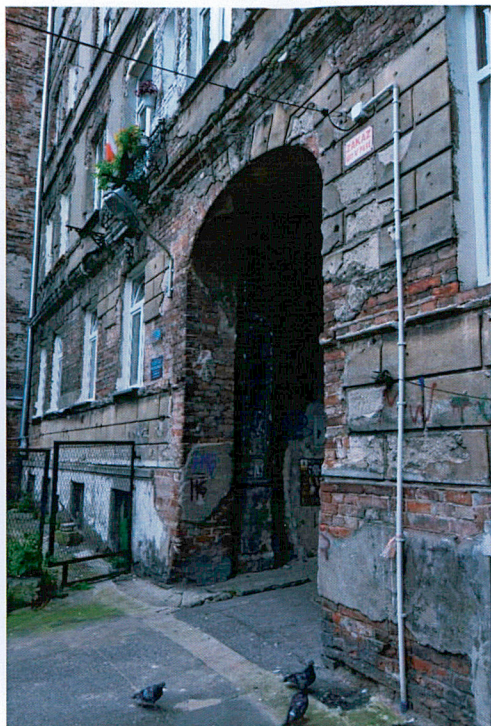
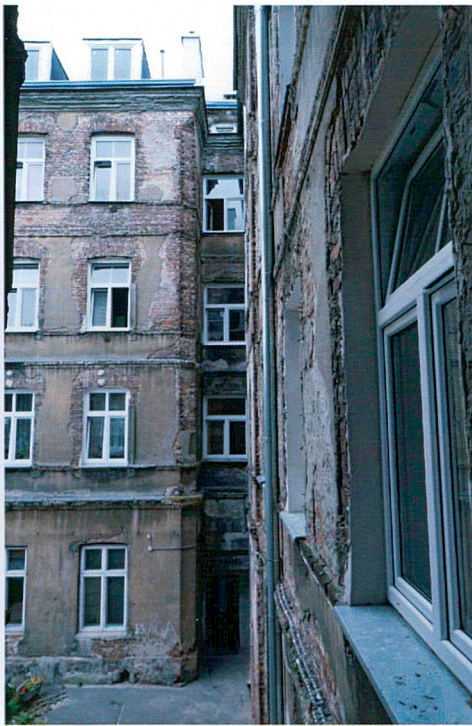
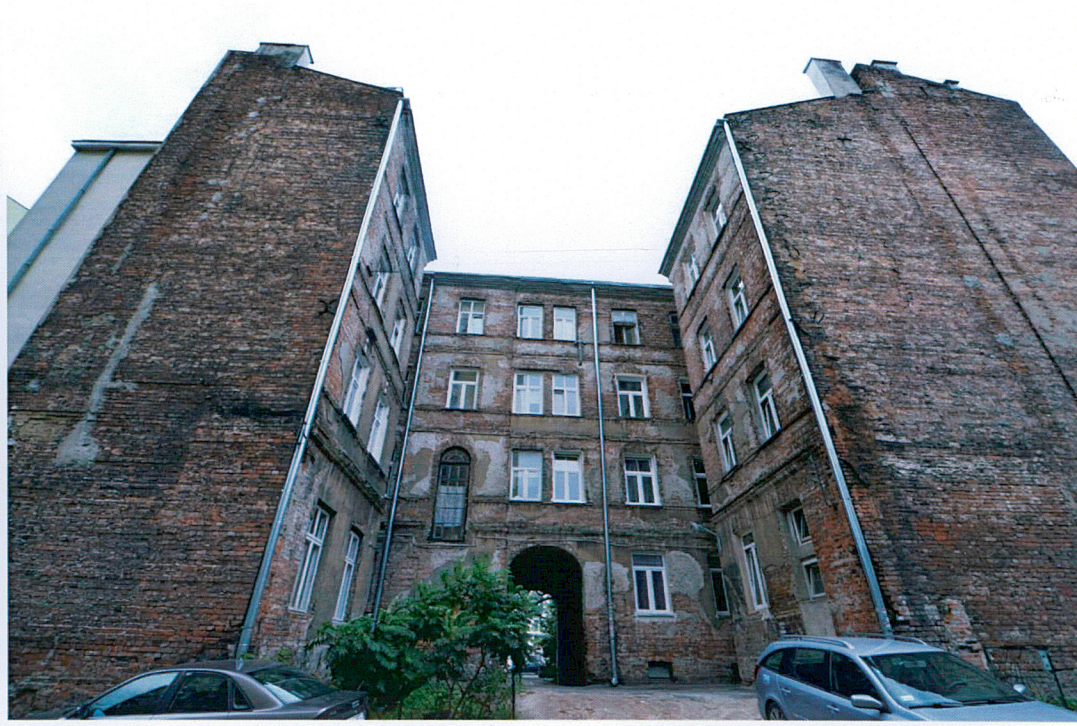
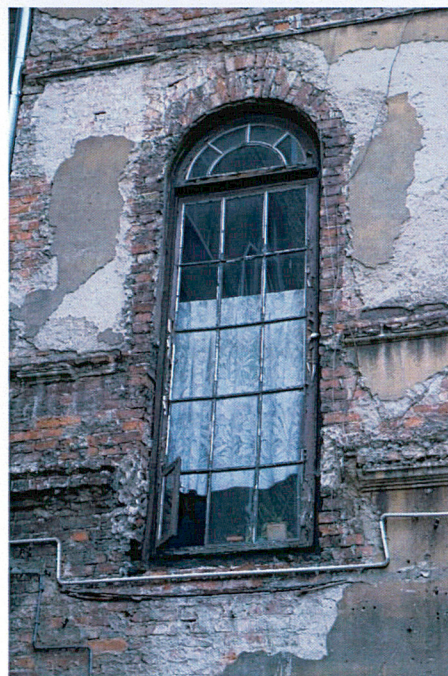
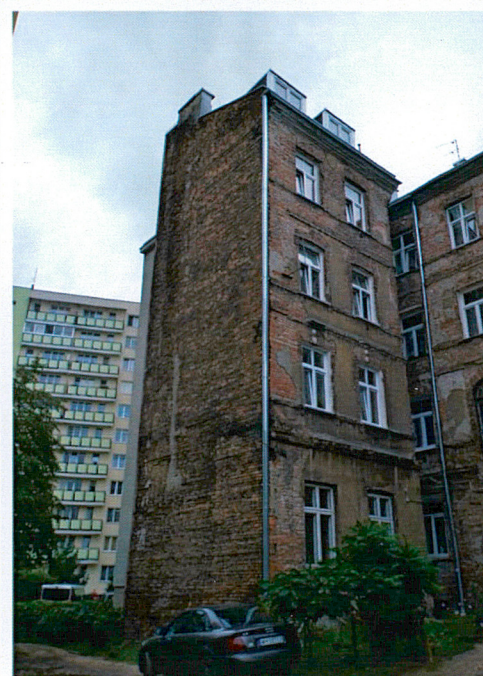
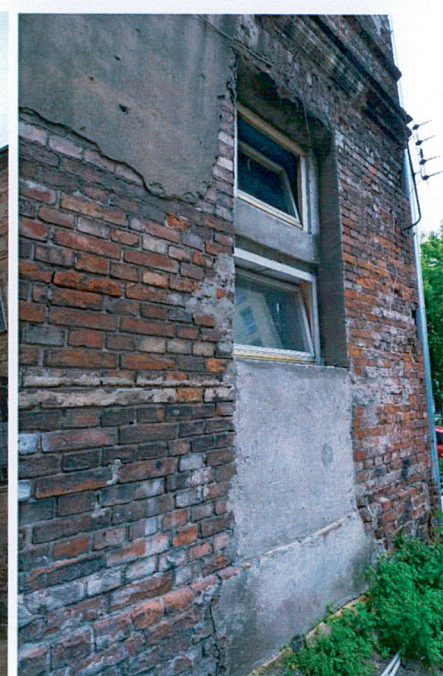
u góry: brama - widok od frontu
 widok elewacji oficyny zachodniej
 widok na podwórze kamienicy

u dołu: okno głównej klatki schodowej
 widok na oficynę zachodnią
 zamurowany otwór w elewacji
 oficyny wschodniej

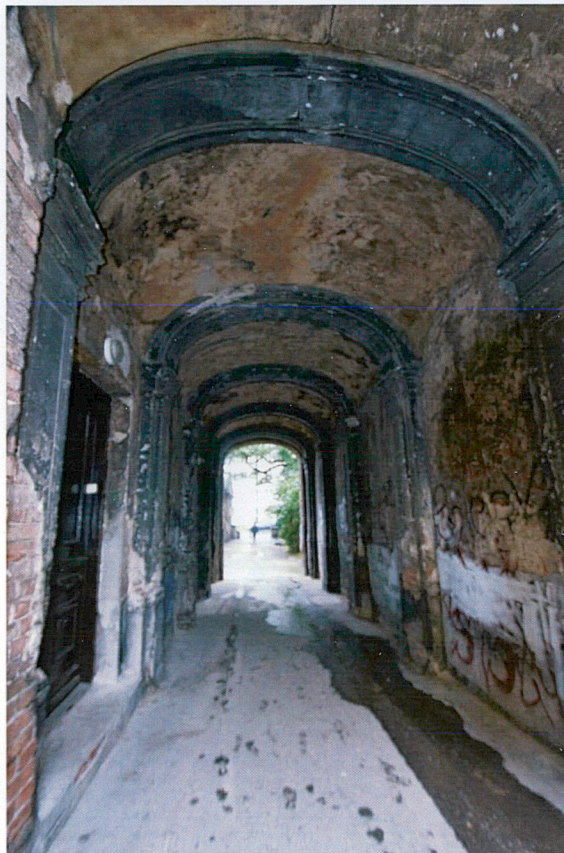
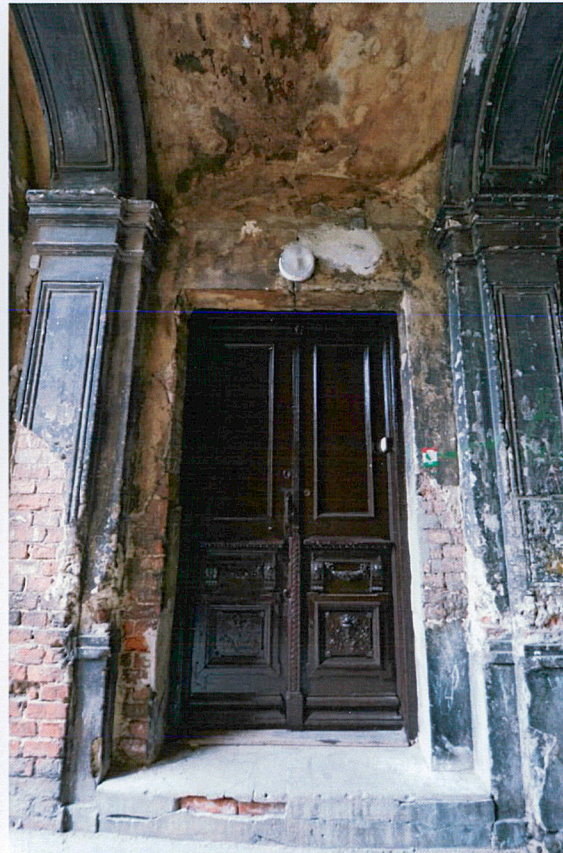
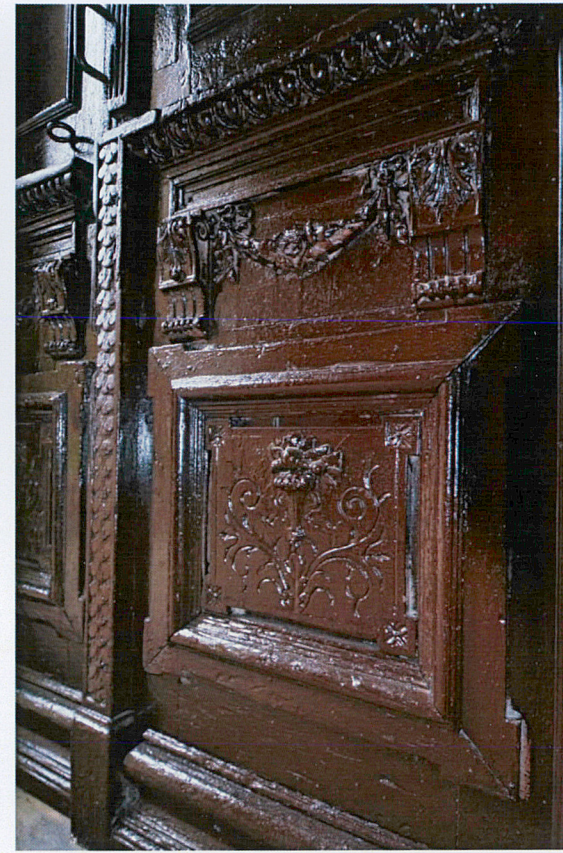
Przejazd bramny: czteroprzęsłowy, o czytelnej artykulacji i wystroju architektonicznym, przekryty sklepieniem o łuku odcinkowym. Poszczególne przęsła wydzielone zdwojonymi pilastrami dekorowanych płycinami, spięte w podniebiu analogicznie zdobionymi gurtami; w pierwszym przęśle od strony podwórza w zachodniej ścianie przejazdu wejście na klatkę schodową; wtórna nawierzchnia asfaltowa.

przejazd bramny - widok od strony podwórza
drzwi wejściowe na frontową klatkę schodową; detale drzwi;
fragment artykulacji przejazdu bramnego

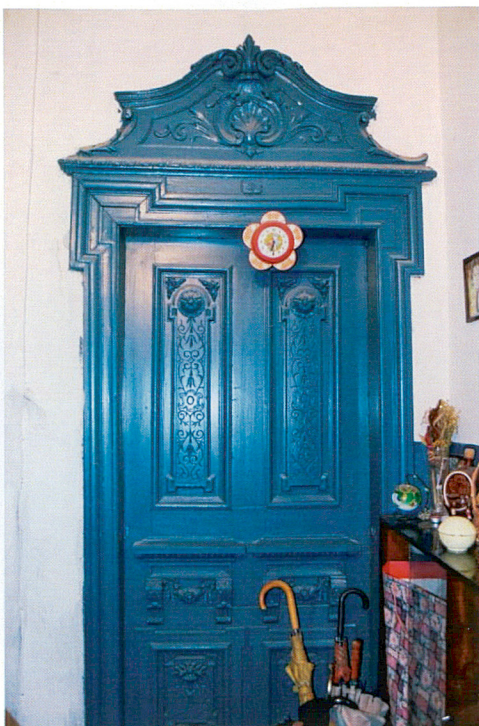
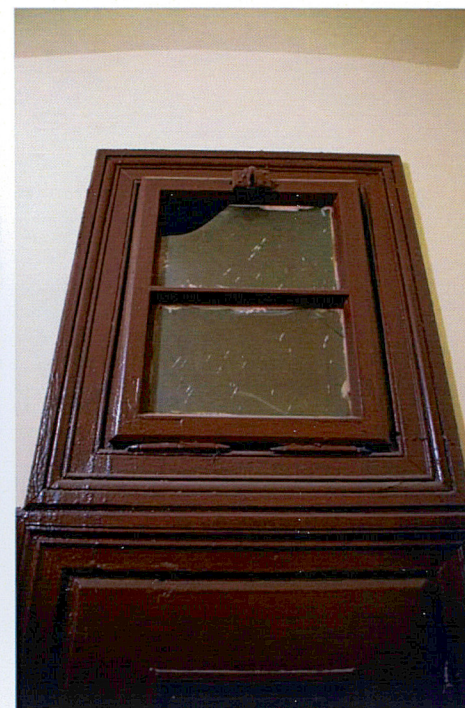
Stolarka drzwiowa: drzwi zewnętrzne w przejeździe bramnym oryginalne, dwuskrzydłowe, ramowo-płycinowe; dolne części skrzydeł zwieńczone gzymsikami z motywem kimationu, poniżej festony ujęte ozdobnymi kroksztynami; u dołu dekoracyjny układ płycinek zdobionych plastycznymi motywami kwiatowymi; płyciny w górnej części skrzydeł pierwotnie wypełnione wielokwaterowym szkleniem, obecnie zaślepione. Listwa przymykowa w postaci kanelowanej kolumnki zwieńczonej kapitelem, w dolnej części przesłonięta ornamentalna listwą. Drzwi wejściowe do mieszkań głównej klatki drewniane, dwuskrzydłowe; dekoracja skrzydeł w dolnej partii powtarza kompozycję z drzwi zewnętrznych; powyżej płyciny wypełnione motywami roślinnymi, ozdobione plastycznymi rozetami; całość ujęta w ościeżnice o uszakowatym wykończeniu i zwieńczona supraportą o rozbudowanej strukturze z motywem muszli wpisanej w rocaillowy kartusz. Jedne z trzech zachowanych drzwi zachowały oryginalną drewnianą, toczoną klameczkę okutą mosiądzem. Drzwi wejściowe do klatek bocznych: wtórne, asymetryczne półtoraskrzydłowe z PCV; wśród drzwi do mieszkań na bocznych klatkach schodowych jedynie kilka zachowanych przykładów prostych drzwi ramowo-płycinowych, częściowo z zachowanymi klamkami; ponadto w klatce zachodniej zespół wąskich jednoskrzydłowych drzwi do zewnętrznych łazienek z wysokim, przeszklonym, uchylnym nadświetlem; zachowane dawne drzwi piwniczne typu szpungowego

stolarka drzwiowa - drzwi wejściowe do mieszkań w obrębie reprezentacyjnej klatki schodowej (1.) i klatek bocznych (2), drzwi toalety (3, 4.)

Przy remoncie wnętrza sugeruje się ujednolicenie stolarki drzwiowej na klatkach schodowych według oryginalnego wzoru, naprawę schodów i balustrad; oblicowanie schodów klatki reprezentacyjnej materiałem stosownym do jej dekoracyjnego charakteru oraz odsłonięcie i konserwację malowidła plafonowego. Należy przeprowadzić remont konserwatorski zachowanych elementów dekoracyjnych np. balustrad czy wystroju sztukatorskiego.

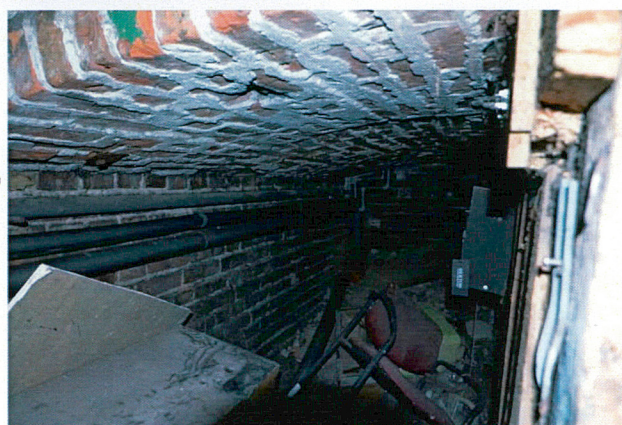
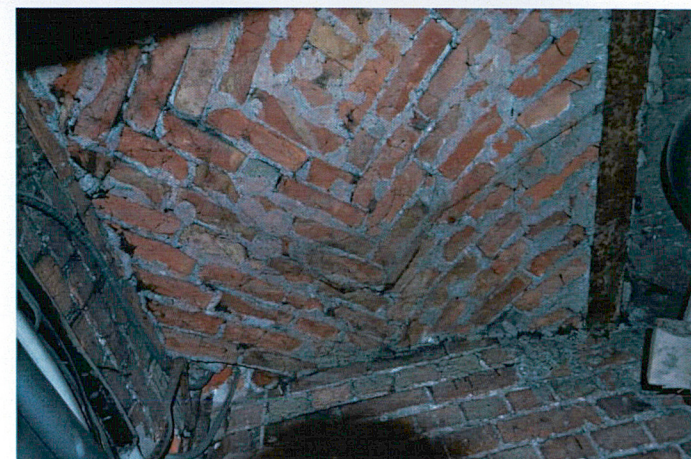
u dołu: widok piwnic

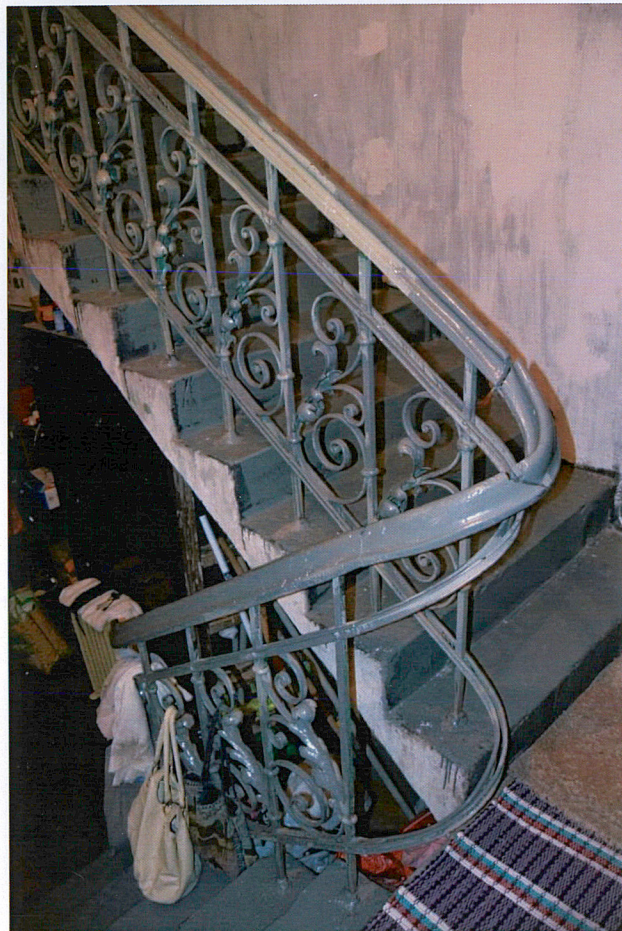
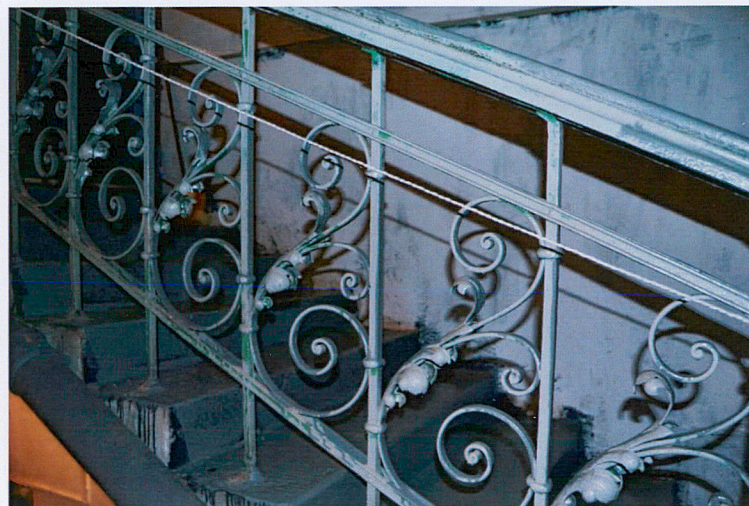
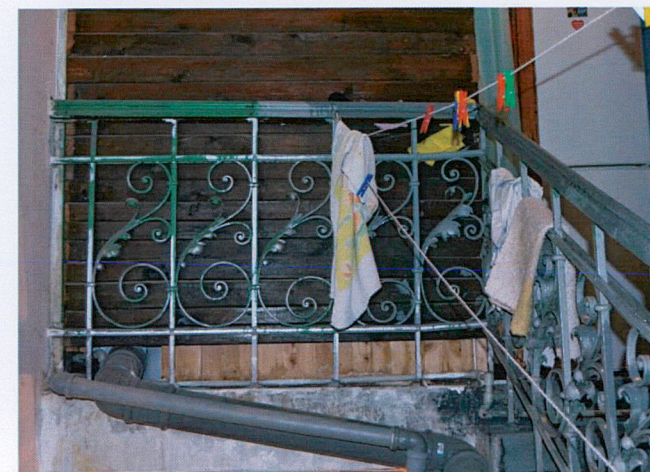
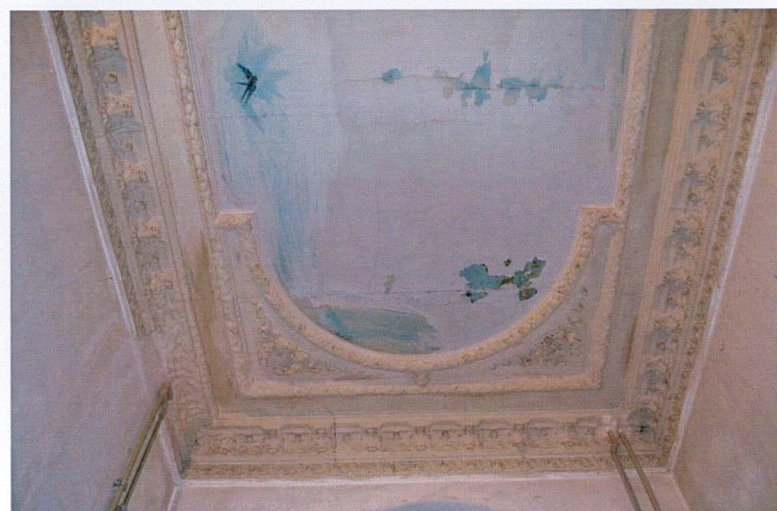
Główna klatka schodowa obsługuje obecnie tylko jeden lokal, obejmujący część dawnego mieszkania właścicieli kamienicy, Klatka funkcjonuje de facto jako przedłużenie mieszkania o znacznie zredukowanym programie użytkowym. Wskutek pozbawienia lokalu łazienki, prowizoryczna kabina łazienkowa obudowana deskami urządzona na górnym podeście klatki schodowej, z rurą ściekową zamontowaną wzdłuż balustrady.

1. balustrada głównej klatki schodowej
- 2-3. detale balustrady
4. fragment malowidła i sztukaterie sufitu
5. detal stopni

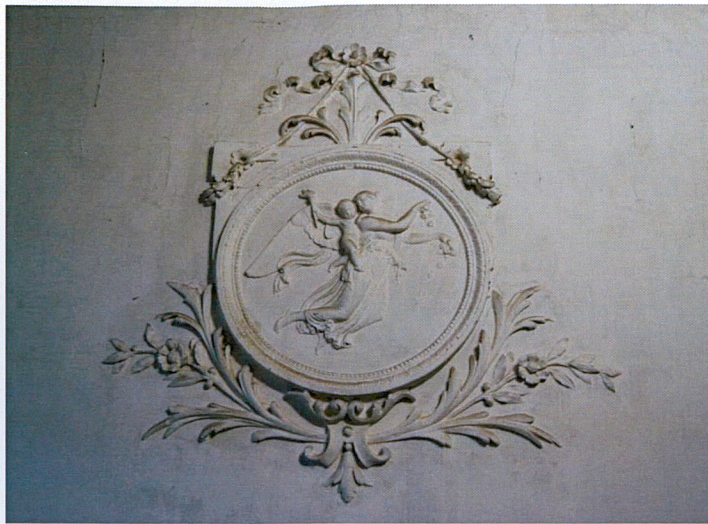
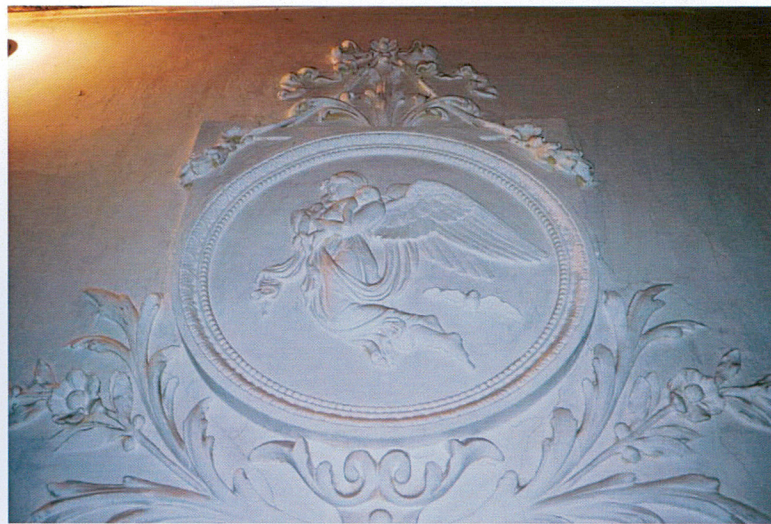
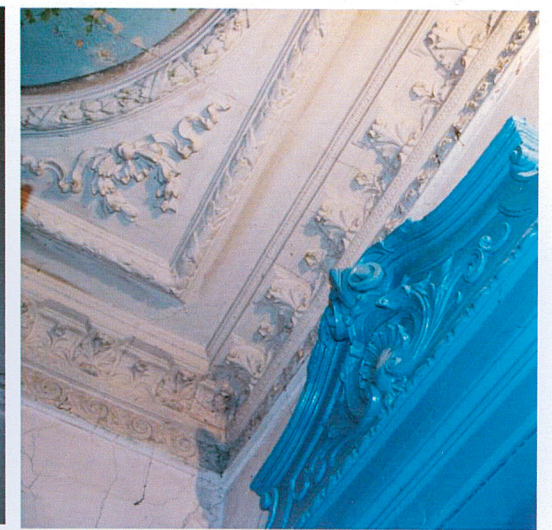
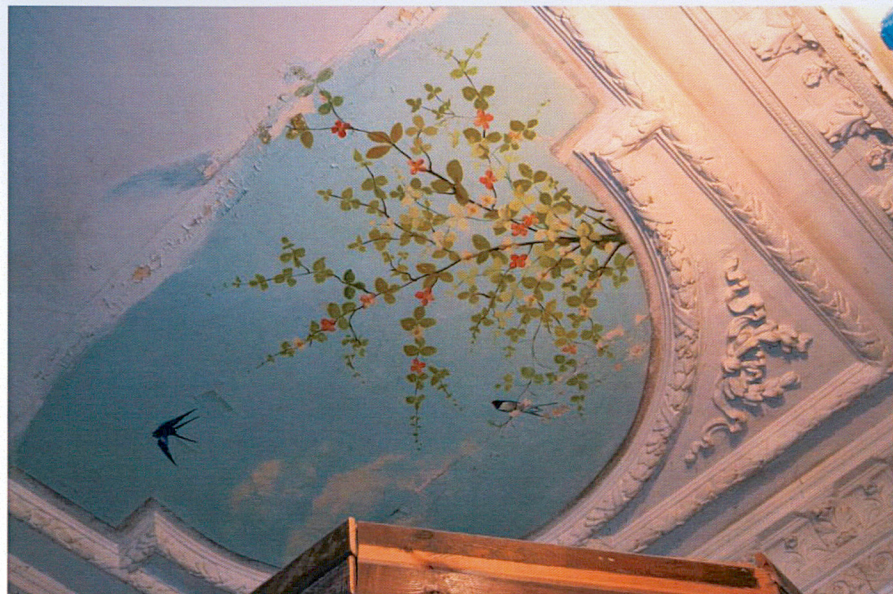
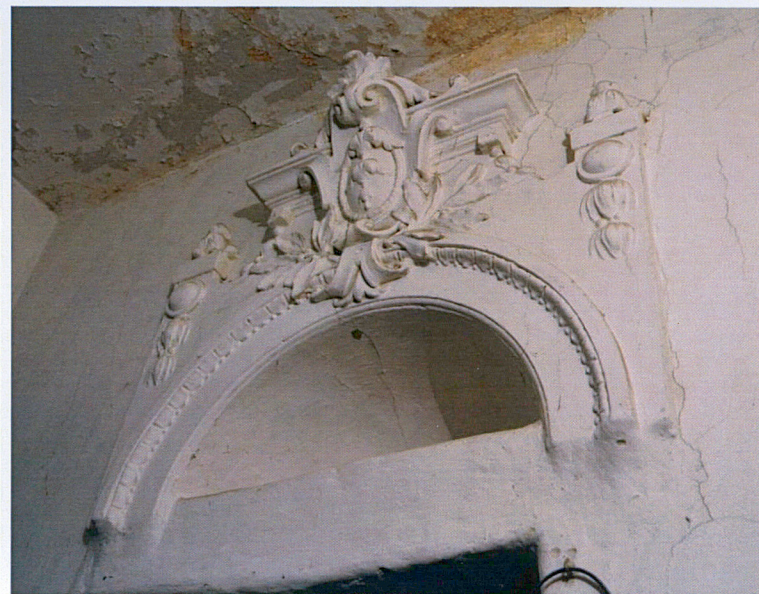
Wnętrza: **reprezentacyjna klatka schodowa** – zachowała kompletny wystrój sztukatorski obejmujący zdobienia ornamentalne i figuralne oraz malowidło plafonowe. Na parterze w ścianie naprzeciw biegów dekoracyjna nisza z oprawą sztukatorską w formie ozdobnej archiwolty o rozbudowanym zwieńczeniu z motywem liści laurowych i centralnie umieszczonym kartuszem. Na bocznych ścianach klatki schodowej okrągłe medaliony z alegorycznymi wizerunkami dnia (uskrzydłona kobieta – Jutrzenka? z puttem trzymającym zapaloną pochodnię) i nocy (śpiąca postać kobieca tuląca putto i nietoperz). Medaliony wpisane w uszakowate pola, ujęte od dołu i od góry dekoracja roślinną. Na dekorację sztukatorską stropu klatki składają się fasety z motywami akantu oraz podziały ramowe z liści laurowych i umieszczone w narożach przewiązane wieńce. Wyodrębnione w ten sposób pole wypełnia malowidło z przedstawieniem jaskółek i kwitnących gałązek na tle błękitnego nieba; obecnie odsłonięta jedynie ok. 1/4 powierzchni malowidła. **Mieszkania** - w centralnie położonym lokalu mieszkalnym budynku frontowego zachowany oryginalny wystrój. Dwa pokoje zachowały sztukaterie sufitowe w postaci ozdobnych faset i rozet w kilku wariantach. W salonie przetrwał intarsjowany parkiet taflowy z motywem gwiazdzystym; w narożniku - wysoki piec kaflowy, o rozbudowanej strukturze architektonicznej i eklektycznej ornamentyce, wykończony płytkami w kolorze kremowym; dolna część w formie cokołu ujętego parą pilastrów hermowych, zdobionych w konwencji neomanierystycznej, w półkolisty otwór kominka ujęty ozdobnym obramieniem z maską brodatego mężczyzny wprawione stalowe drzwiczki utrzymane w secesyjnej stylistyce z krzywoliniowymi wstęgami i liśćmi kasztanowca; krata przesłaniająca otwór zdobiona listwami imitującymi metalowe okucia; partia cokołowa ograniczona pasami ornamentálnymi tworzącymi wydatny gzyms, na blacie wysoka nadbudowa, w całości wyłożona kwadratowymi płytkami reliefowymi; w jej centrum nisza z reliefową plakieta przedstawiającą korowód putt; całość ujęta ozdobnymi filarkami i zamknięta dekoracyjnymi gzymsami; zwieńczenie w formie plastycznych motywów rocaille. Podobny piec na pewno istniał w innym mieszkaniu części frontowej, o czym świadczą analogiczne kremowe kafle po zdemontowanym piecu przechowywane na strychu.

Dekoracja głównej klatki schodowej:
 u góry: alegorie dnia i nocy, detal sztukaterii sufitowej
 u dołu: malowidło sufitowe; stiukowa oprawa dekoracyjnej niszy w poziomie parteru

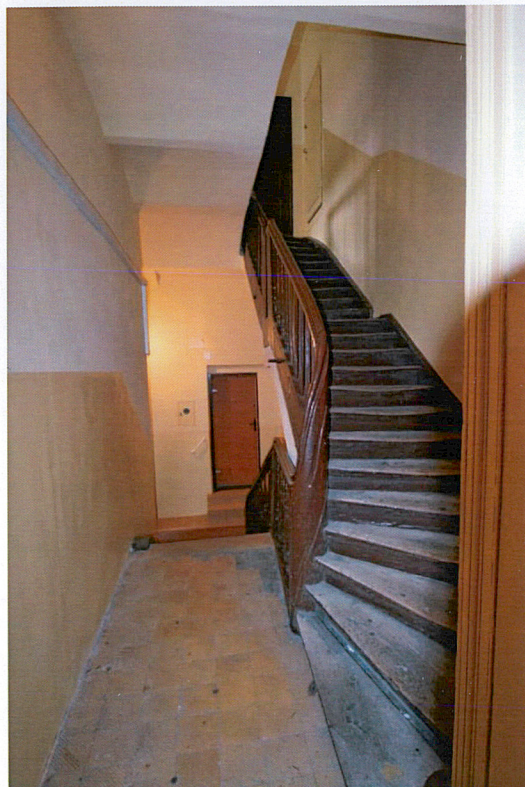
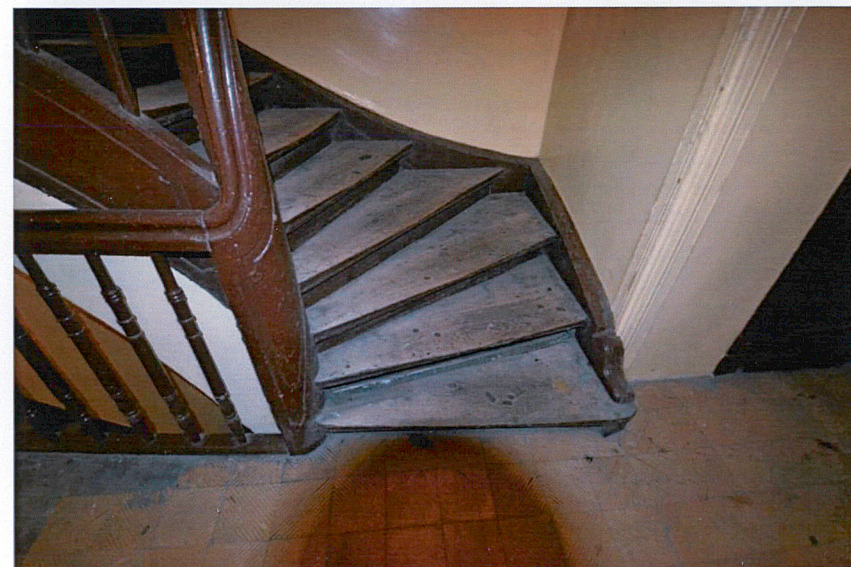
Wystrój i wyposażenie: W obiekcie wymieniono stolarkę okienną. Widoczny znaczny stopień zużycia drewnianych schodów oraz posadzek ceramicznych bocznych klatek.

klatka schodowa oficyny zachodniej:

widok z poziomu parteru i ostatniej kondygnacji;
fragment posadzki;
podniebie i fragment biegu

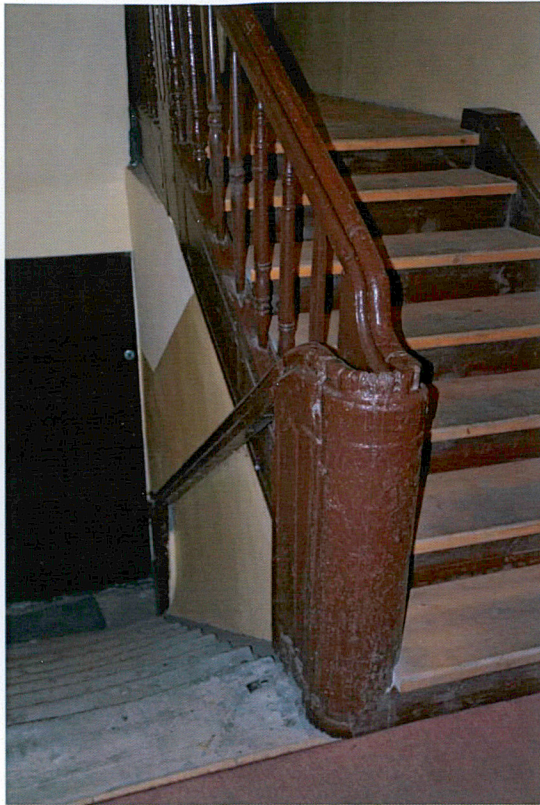
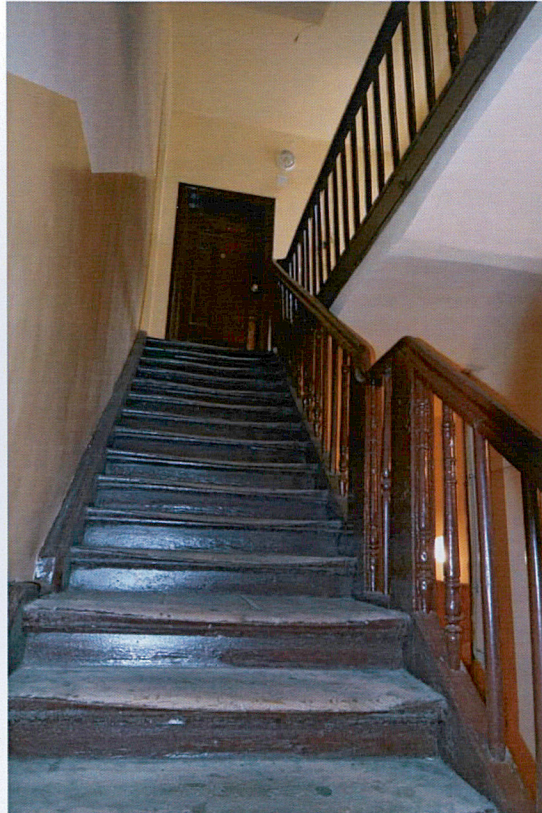
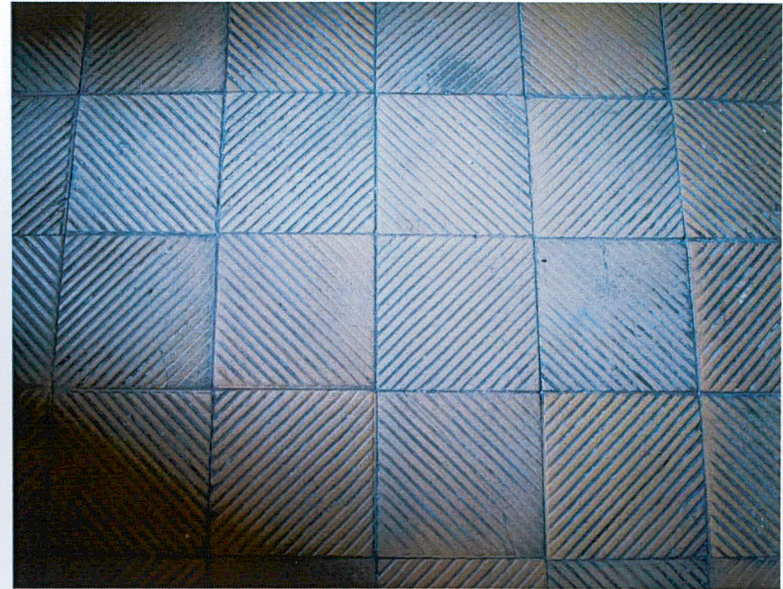
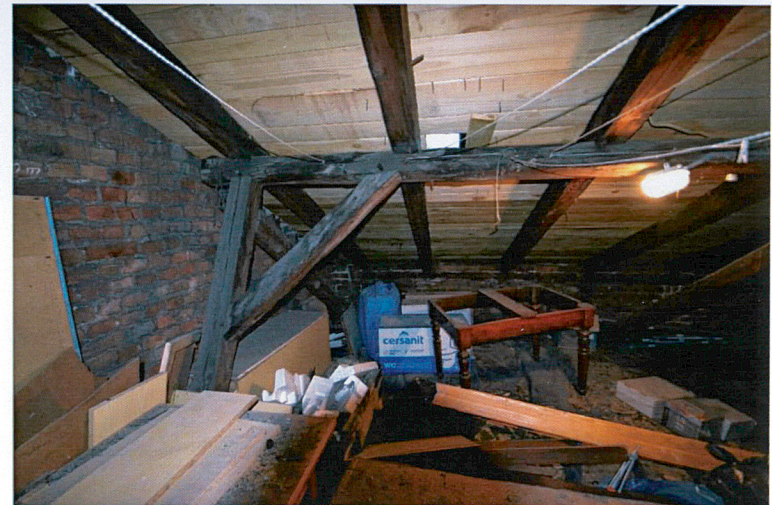
Klatka schodowa oficyny wschodniej - widok schodów z poziomu parteru i na poziomie piętra, detal posadzki

poddasze - fragment więźby dachowej

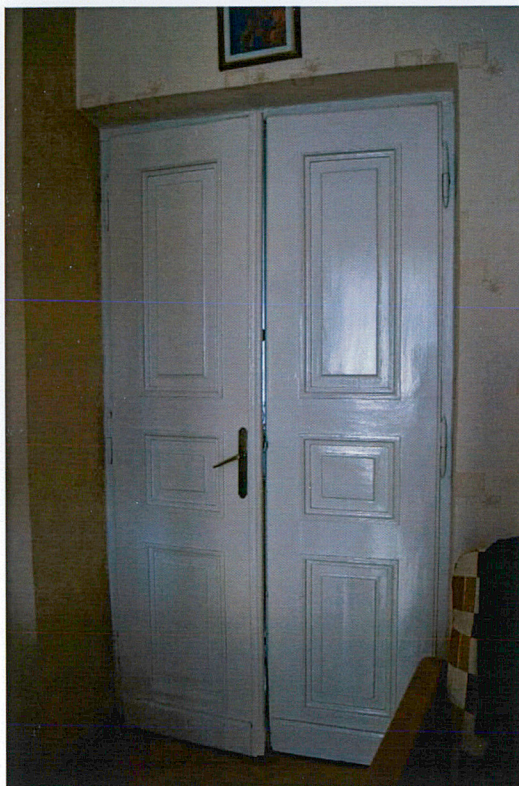
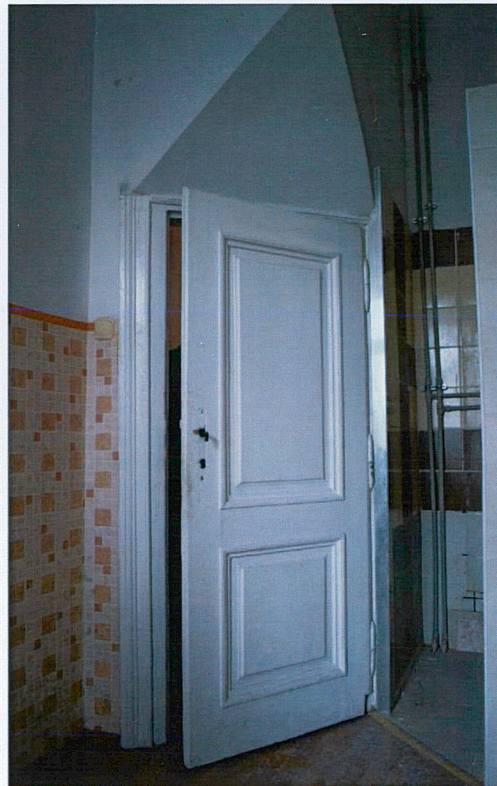
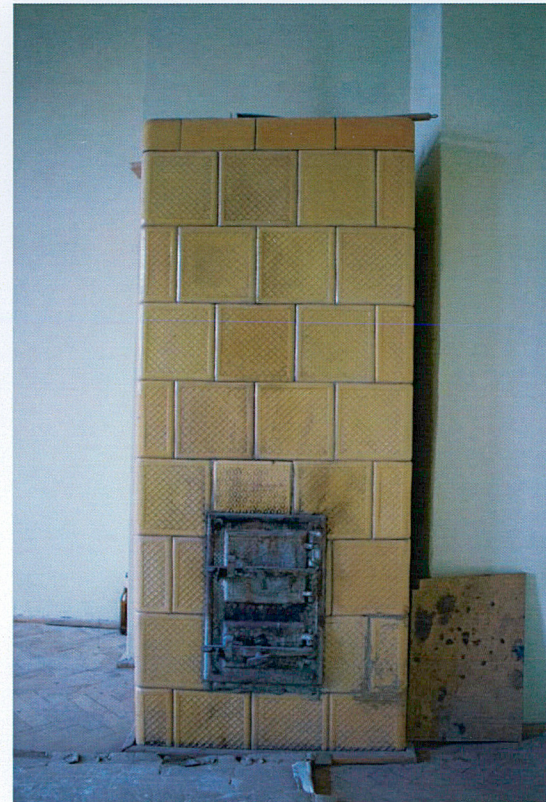
W pozostałych lokalach mieszkalnych tej części domu oryginalne elementy dekoracji i wyposażenia zachowane szczątkowo – w postaci obramień i centralnie umieszczonych rozet stiukowych oraz płycinowych drzwi wewnętrznych z oryginalną ślusarką. W mieszkaniach oficyn pojedyncze przykłady stolarki drzwiowej, prosty i piec kaflowy z jasnobrązowych kafli o oryginalnych drzwiczkach.

u góry: drzwi w lokalu mieszkalnym części frontowej; drzwi i piec kaflowy w mieszkaniu w oficynie
u dołu: przykłady sztukaterii sufitowych w mieszkaniach części frontowej
