KARTA EWIDENCYJNA ZABYTKU NIERUCHOMEGO

KAMIENICA BLUMTRYTTÓW

ok. 1903 r.

ul. Bródnowska 14

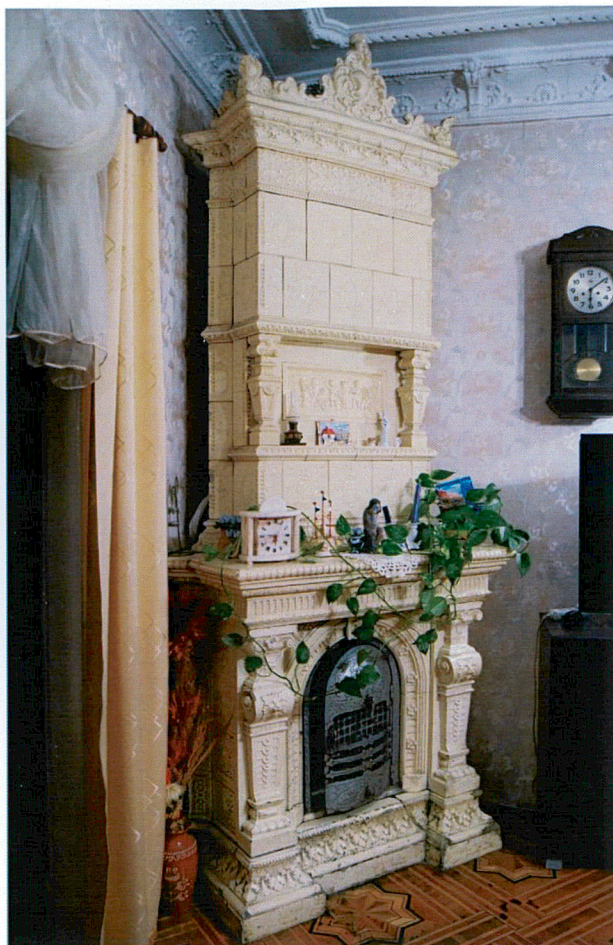
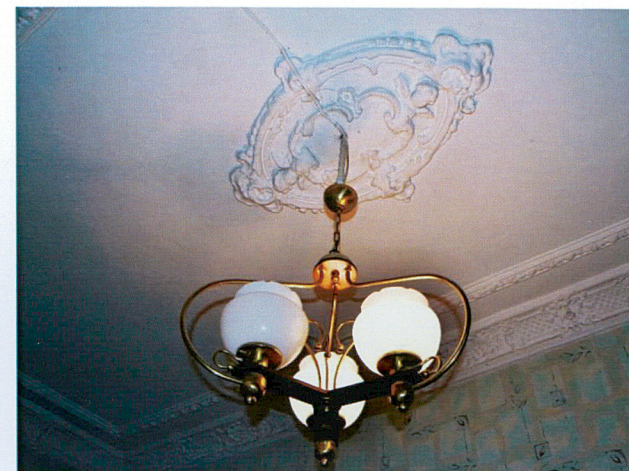
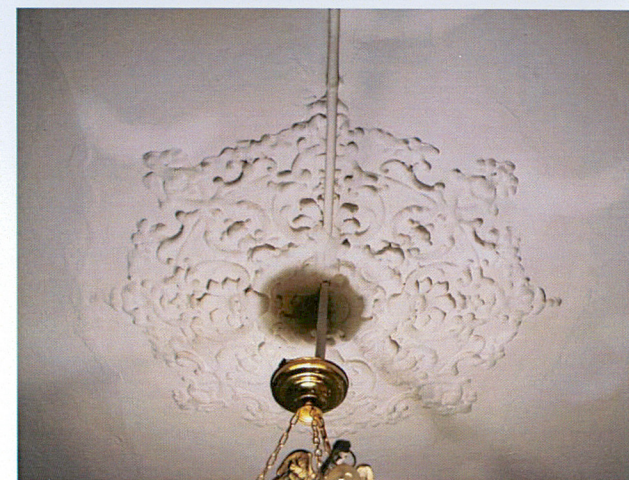
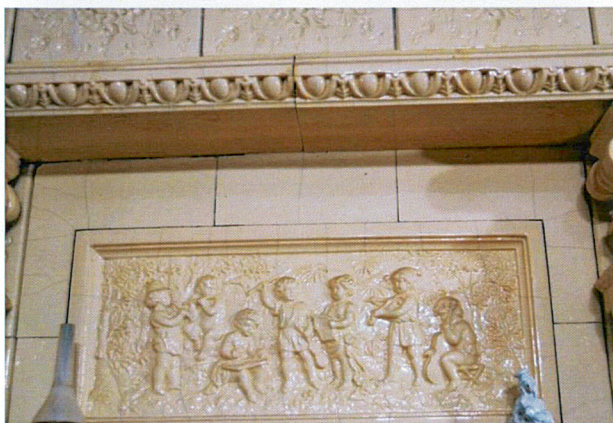
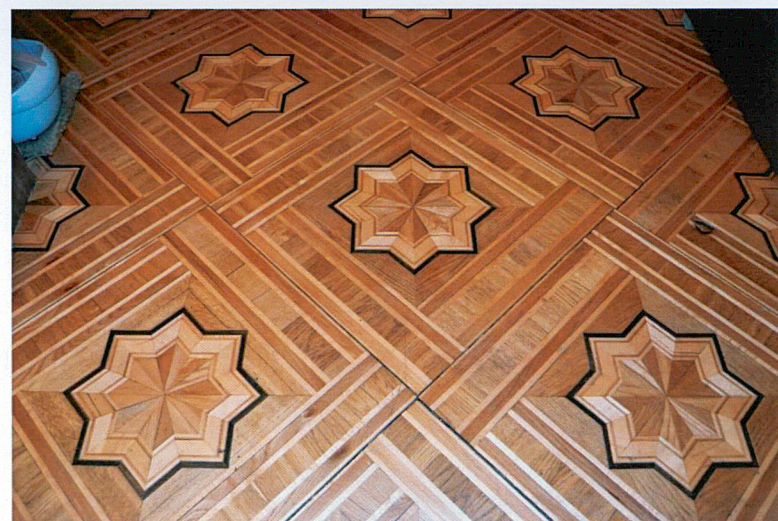
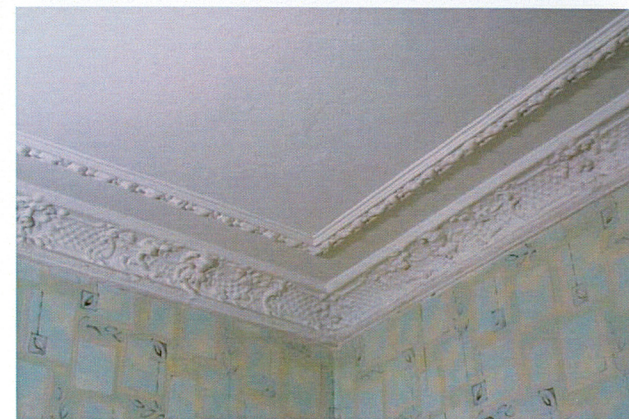
wystrój mieszkania w części frontowej:
piec kaflowy
fragment parkietu taflowego
sztukaterie sufitowe

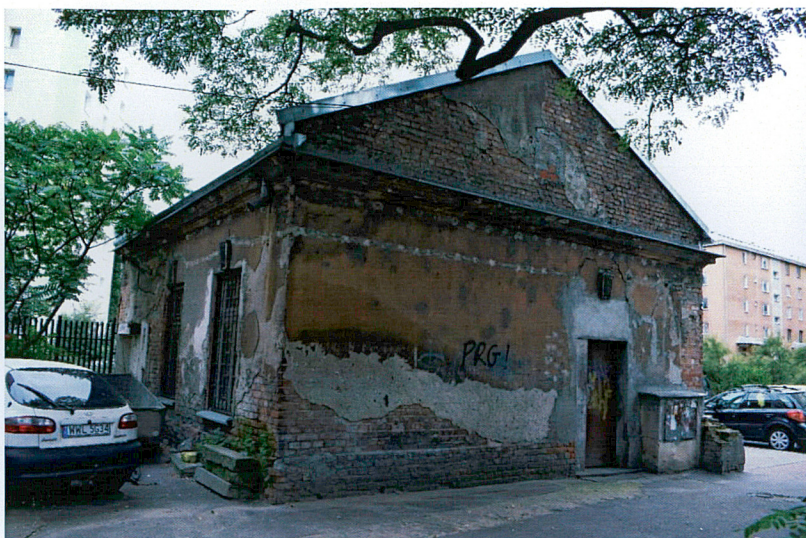
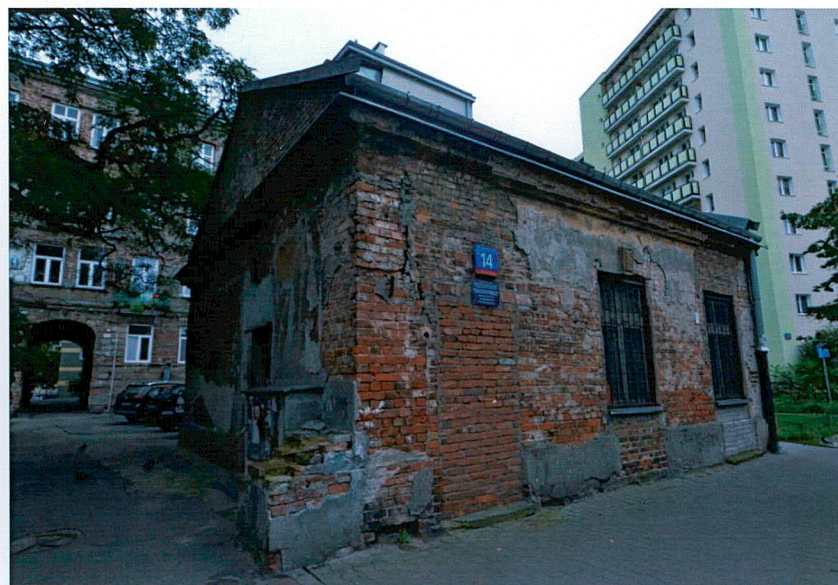
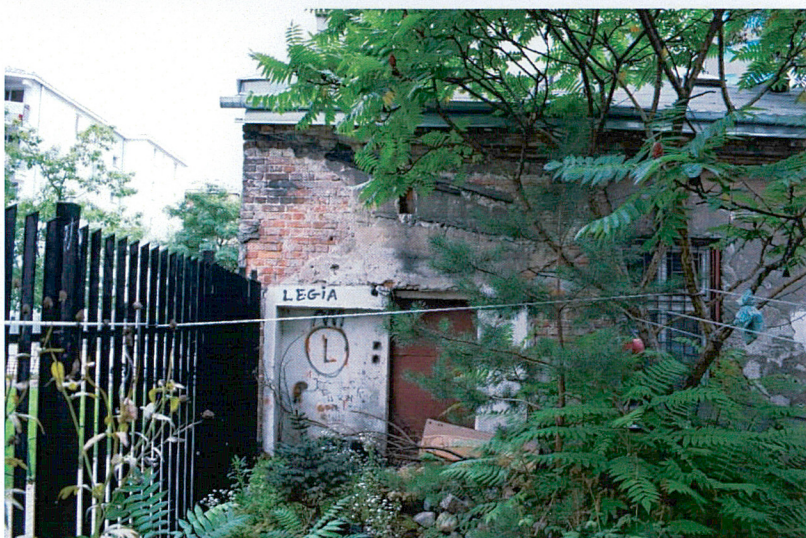
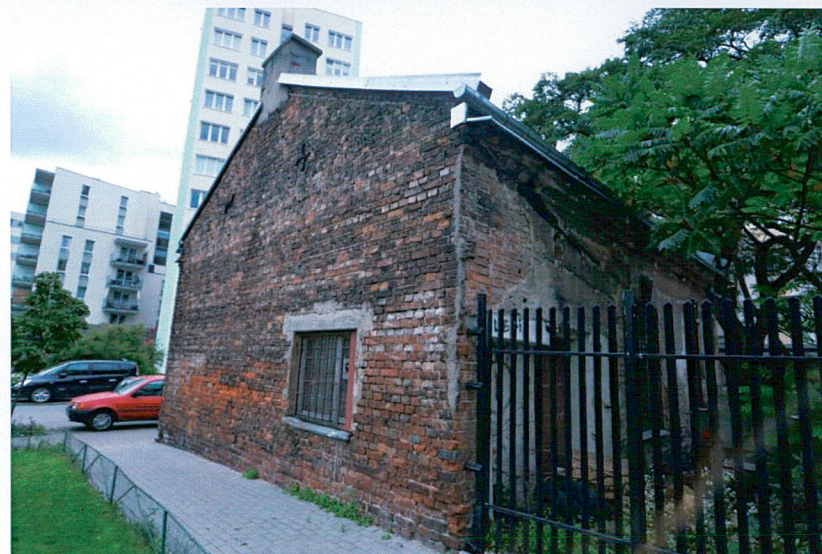
Stan zachowania: stan murów zły, duże połacie elewacji pozbawione powłoki tynkarskiej, miejscowo widoczne wykruszenia cegieł i spękania; gzymsy popękane z lokalnymi niewielkimi wykruszeniami. Wymienione obróbki blacharskie. Wnętrza niemal całkowicie zmodernizowane.

u góry: elewacja wschodnia, elewacja północna, drzwi wewnętrzne;
u dołu: elewacja południowa i zachodnia, fragment stropu odcinkowego

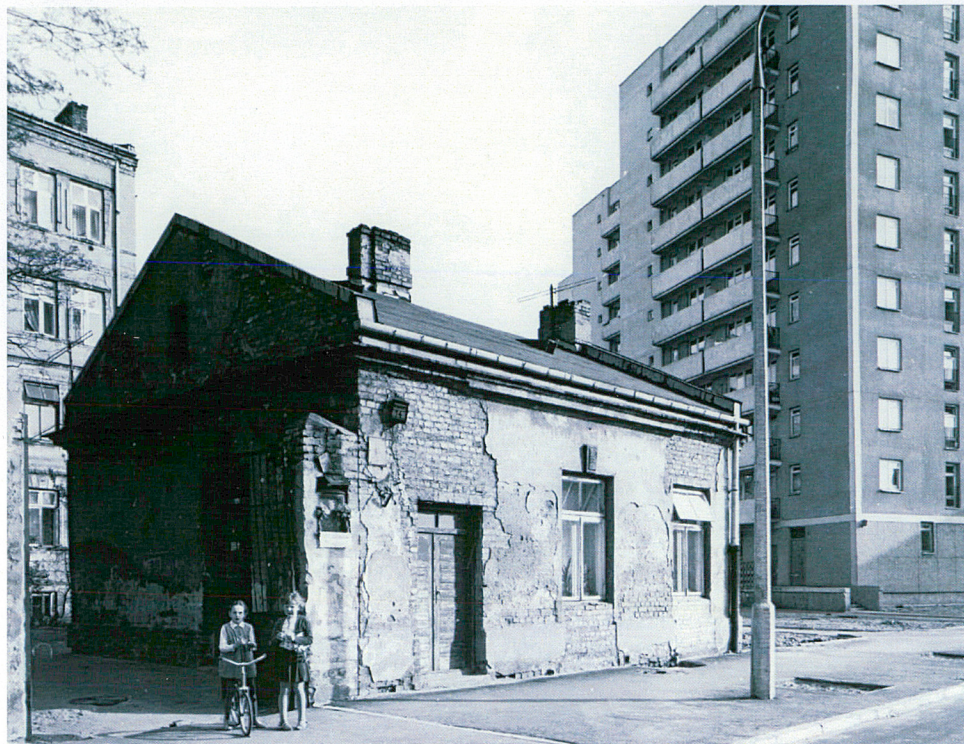
1

narożnik północno wschodni, 1976 rok

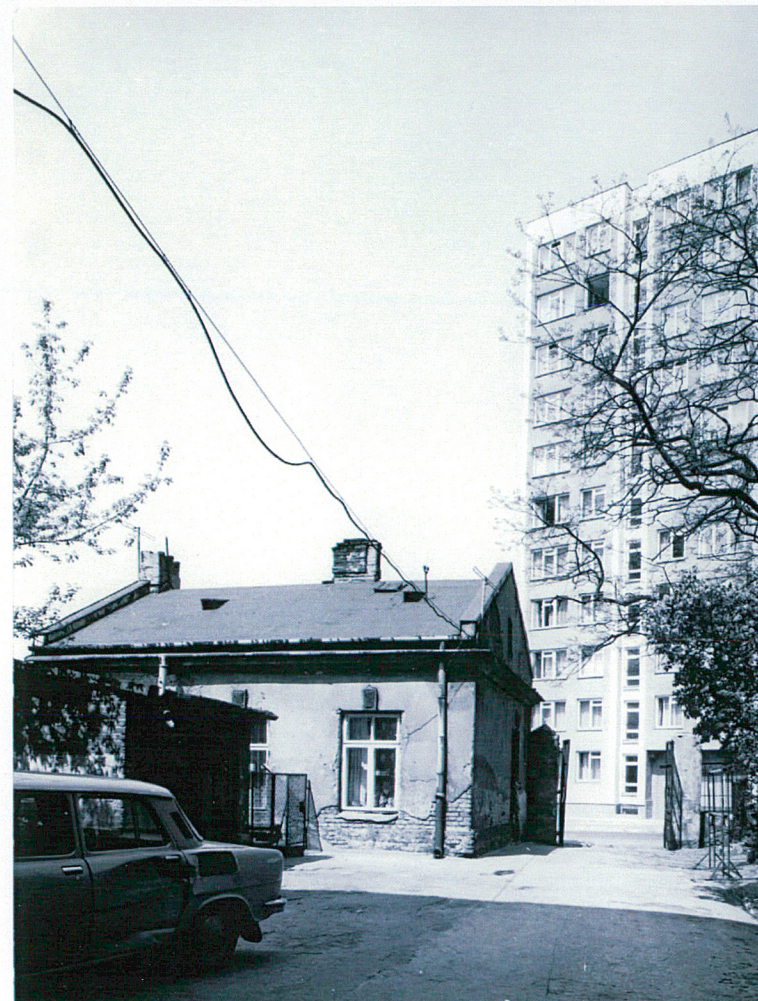
elewacja południowa
