MAZOWIECKIE

Budynek mieszkalny

1835 r.

R A D O M

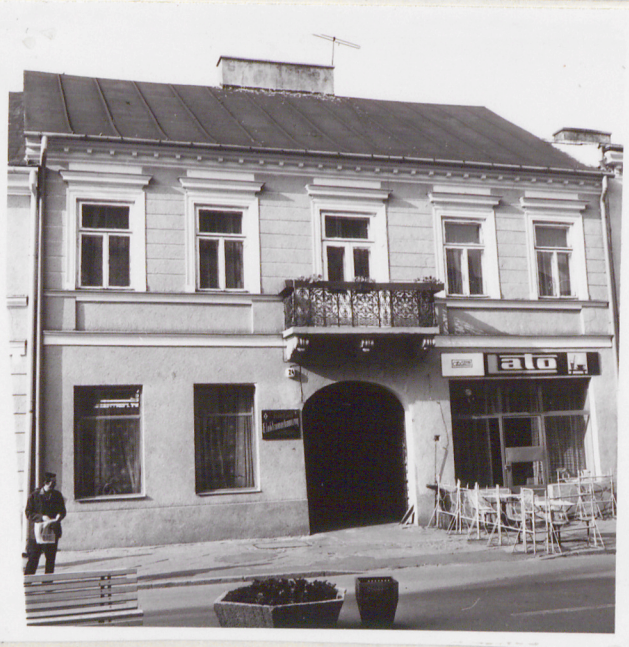
11. Zdjęcia, plan sytuacyjny, rzuty

autor zdjęć W. Stan  
data wykonania lipiec 1977  
miejsce przechowywania WKZ Radom  
negatywy

Budynek w zabudowie zwartej usytuowany w południowej pierzi

Fasada frontowa pięcioosiowa symetryczna, nad pierwszą kondygnacją przebiega fryz kordonowy z płycinami podokiennymi, drugą kondygnację rozczłonkują symetrycznie okna o wykroju prostokątnym - konstrukcja okien skrzynkowa, nad oknami znajdują się gzymsy nadokienne.

Na osi fasady nad bramą wjazdową balkon żeliwny ozdobny, fasadę zwieńcza gzyms koronujący kroksztynowy.

| Odnowiona sasada frontowa. | | Stan techniczny budynku zły, zawilgocone ściany podpiwniczenia i budynku przegniłe stropy. | |
