MAZOWIECKIE

Budynek mieszkalny.

R A D O M

4. Adres **ul. Zeromskiego 29**

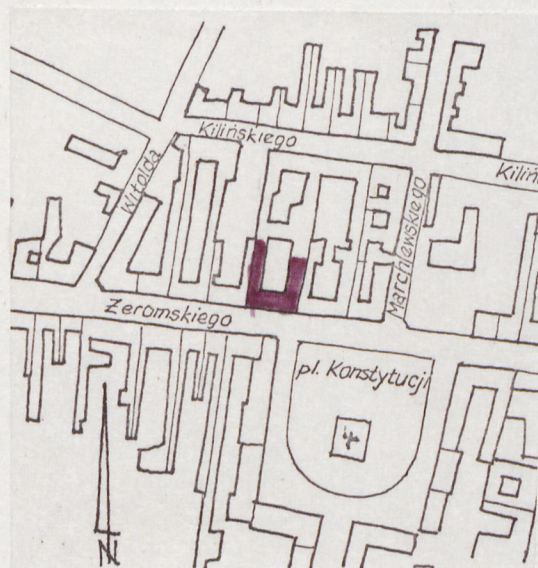
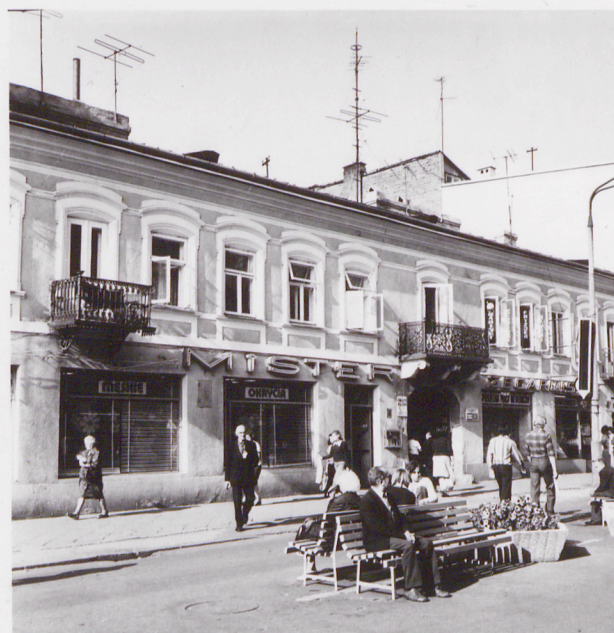
11. Zdjęcia, plan sytuacyjny, rzuty

Budynek usytuowany jest w północnej pierzei ul. Żeromskiego.

Budynek murewany otynkowany, stropy drewniane legarowe, sufit tynkowany na podkładzie trzcinowym, konstrukcja dachu więźba krokwiowa z dwoma rz. stolcami łączącymi, dach kryty papą. Klatka schodowa drewniana z balustradką toczoną, posadzka wybetonowana.

Budynek założony na planie wydłużonego prostokąta z dwoma kłatkami na zewnątrz budynku tworząc tworząc łączniki z oficynami, budynek dwutraktowy z przełotową bramą wjazdową na osi ze stropem płaskim.

Bryła budynku zwarta podłużna niepodpiwniczona, dwukondygnacyjowa z poddaszem nieużytkowym, dach niski dwuspadowy.

Fasada frontowa 13 osiowa symetrycznie rozczłonkowana oknami o wykoju prostokątym z łukiem odcinkowym i obramowaniami profilowanymi, konstrukcja okien skrzynkowa. Elewacje zwieńcza gzyms dachowy prosty. Na elewacji znajdują się 3 balkony żelazne o interesującym ornamentie balustradki.

14. Kubatura	15. Powierzchnia użytkowa	16. Przeznaczenie pierwotne	17. Użytkowanie obecne
2810 m ³	640 m ²	Budynek mieszkalny.	I kond. użytkowana handlowo II kond. mieszkalna
18. Prace budowlane i konserwatorskie, ich przebieg i dokumentacja		19. Stan zachowania (fundamenty, ściany zewnętrzne, ściany wewnętrzne, sklepienia, stropy, konstrukcje dachowe, pokrycie dachu, wyposażenie i instalacje)	
Odnowiona fasada frontowa.		Stan techniczny murów zły, przeciekający dach, cały budynek zawilgocony	
20. Najpilniejsze postulaty konserwatorskie
