BUDYNEK DAWNEJ ŁAŹNI

1829, 1924-26, 1985-86

RADOM

UL. Żeromskiego 56

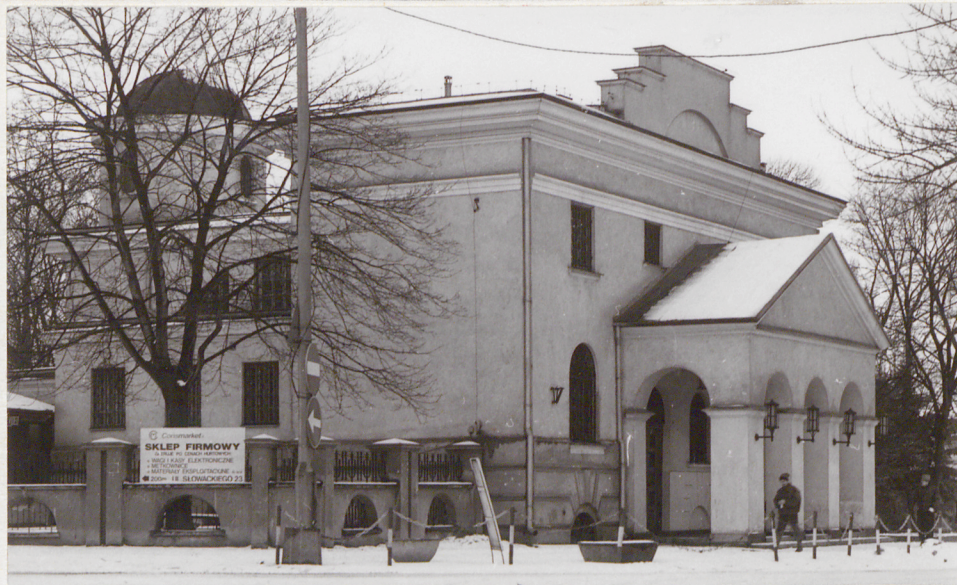
Łaźnia rzut

Obiekt po przebudowie w 1986r. pełni rolę Klubu Środowisk Twórczych. Budynek podpiwniczony, w piwnicach kawiarnia, na parterze sala wystawowo - odczytowa z 4-ma salkami ekspozycji, 2-ma alkierzami i magazynkiem w rotundzie, na I p. 3 pokoje biurowe i w.c.
