1. Obiekt

BUDYNEK ADMINISTRACYJNO-USŁUGOWY "DWOREK"

Radom - Krychnowice

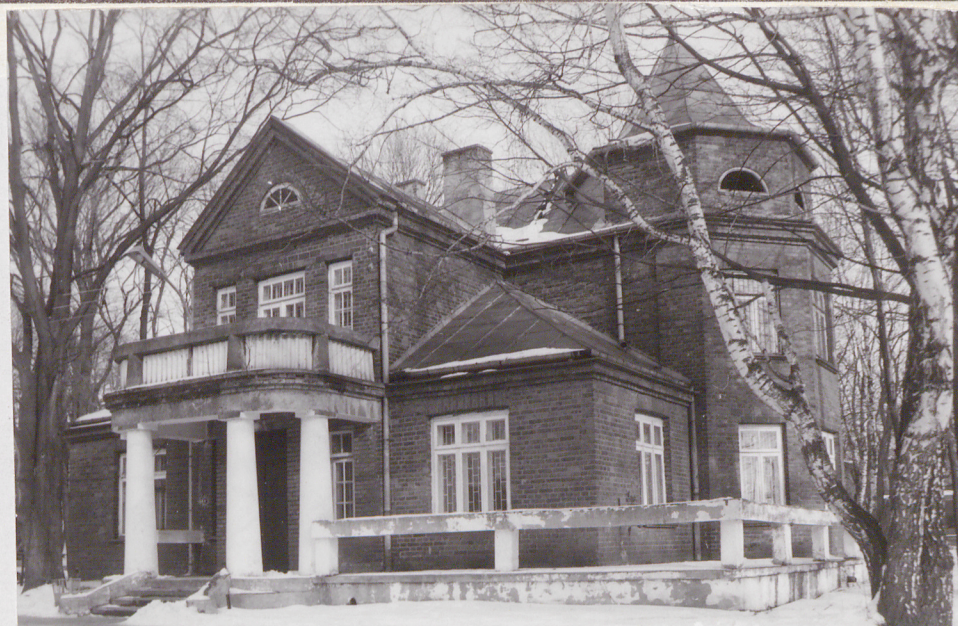
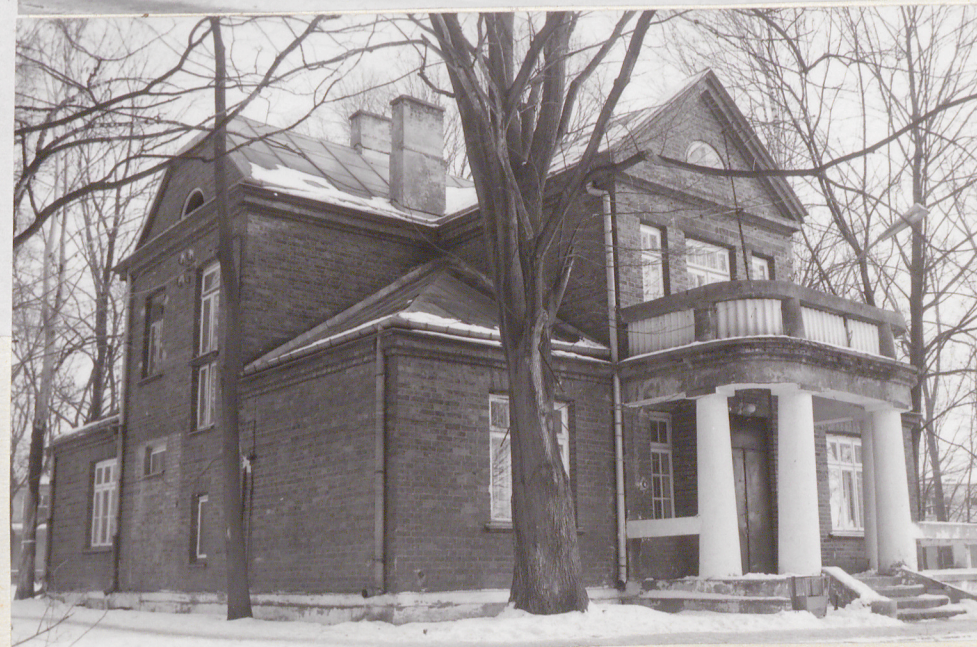
11. Zdjęcia, plan sytuacyjny, rzuty

Fundamenty dobre, ściany piwnic od wewnątrz zawilgocone i zagrzybione, to samo strop nad piwnicami. Ściany nadziemna stan dostateczny. Stropy drewniane fragmentarycznie zniszczone niektóre belki do wymiany /zgniłe i porażone przez owady/. To samo z konstrukcją dachu - pojedyncze elementy do wymiany. W dachu wieżowym konce krokwi zgniłe. Stan schodów dobry. W piwnicy w wyniku awarii kanalizacji na posadzce i ścianach grzyb. Podłogi białe dobre. Odkryte zbrojenie w płycie żelbetowej balkonu - stal rdzewieje.

Wymienić drewniane elementy /belki stropowe, krokwie itd/ zaimpregnować. Istniejące oczyścić i zaimpregnować. Osuszyć ściany i sufit, w piwnicy i zniszczyć grzyb. Uzupełnić obróbki blacharskie rynny i rury spustowe. Magazynek na piętrze zlikwidować /grozi zawaleniem stropu/ tu wymienić strop. Naprawić instalację sanitarne. Ściany piwnic odkopać, dać rapówkę i posmarować 2 x lepikiem. Wykonać opaskę wokół budynku.
