KOŚCIOŁ P.A.R. p.w. SW.KRZYŻA i SW.KATARZINY  
w zespole kościelnym

1564-1928 r.

ZWOLEN

2. Obiekt (nazwa jak w karcie)  
KOŚCIÓŁ PAR.P.W.ŚW.  
Krzyża i św.Katarzyny

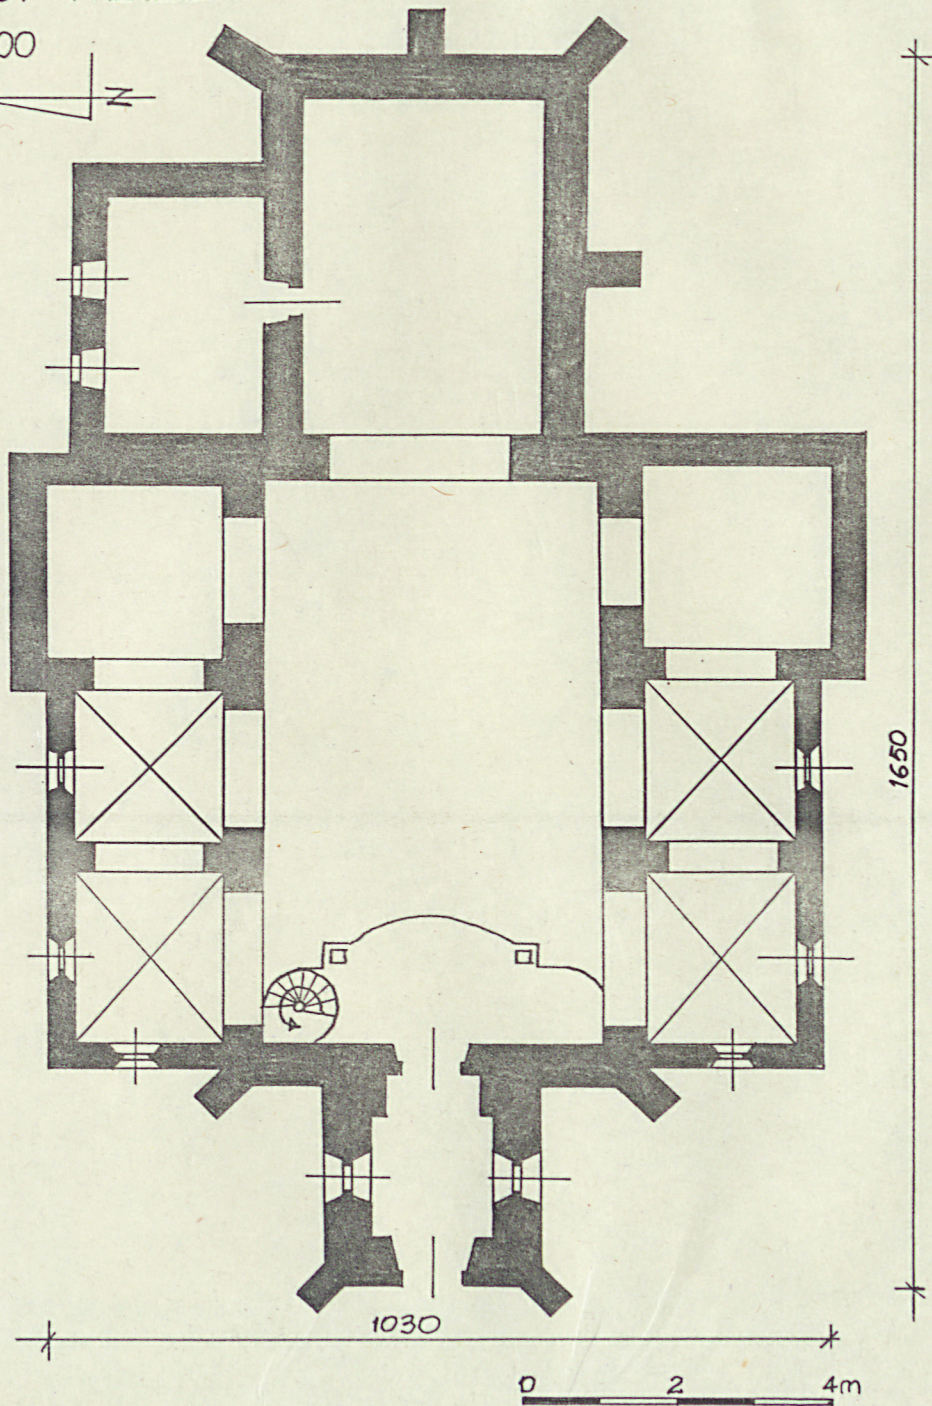
RZUT PRZYZIEMIA

Rzut: obecnie założony na planie wieloboku. Pierwotnie jednonawowy z nieco węższym prezbiterium. W drugiej fazie dobudowano kaplice boczne na rzucie kwadratu oraz przylegającą od północy do prezbiterium - zakrystię. W trzecim etapie dobudowano nawy boczne i wieżę od zachodu.
