1. Obiekt

DZWONNICA

3. Miejscowość

LEKOWO

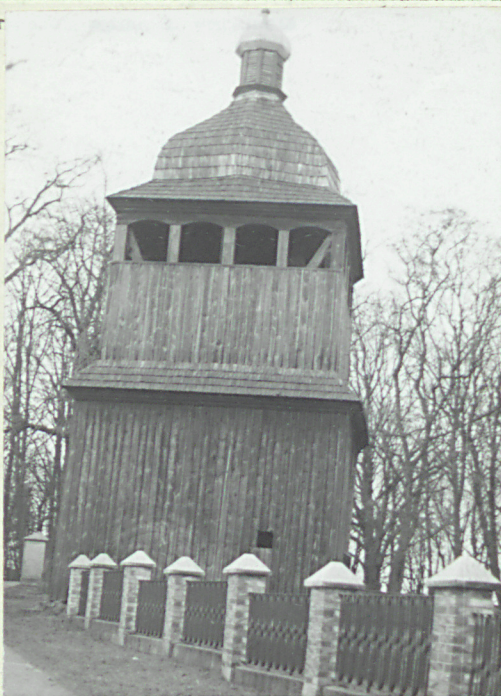
11. Zdjęcia, rzuty, plany

Drewnianą dzwonnice krytą ozdobnym cebulastym dachem wzniesiono w XVII w.

drewniana szkieletowa, słupowa. Z zewnątrz szalowanie z desek łączonych na styk z olistwowaniem.

cebulasty ośmiopółaciowy, zwieńczony ośmioboczną latarnią z hełmem cebulastym, zakończony iglicą, kryty gontem. Daszek pośredni międzykondygnacyjny również kryty gontem.

zwarta, dwukondygnacyjna, z górną kondygnacją węższą, wydzieloną uskokiem. Kondygnacje oddzielone od siebie gontowym daszkiem. Pod gzymsem drugiej kondygnacji po cztery kwadratowe przeźrocza przekryte łukiem odcinkowym.

Elewacje ze wszystkich stron identyczne, tylko w południowej niewielkie drzwi wejściowe umieszczone arytmetycznie - wtopione w całość elewacji. Pod daszkiem drewniany gzymś podokapowy.

Stan fundamentów i konstrukcji słupowej dobry.
Również szalowanie w dobrym stanie.
Zniszczony gont na sterczynie zastąpiono blachą
cynkową.

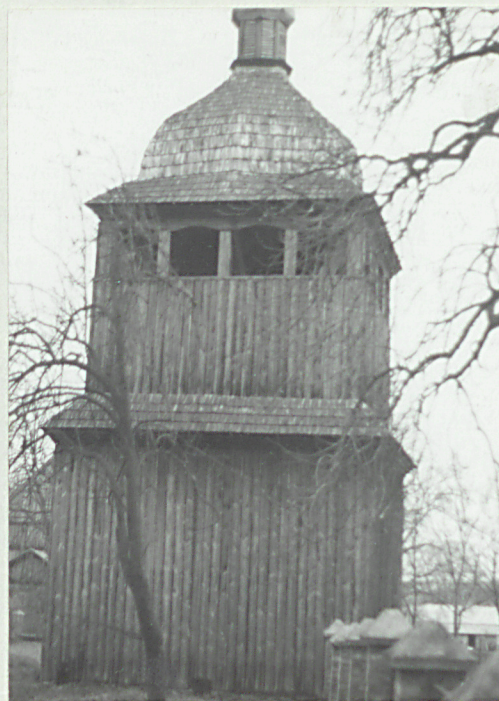
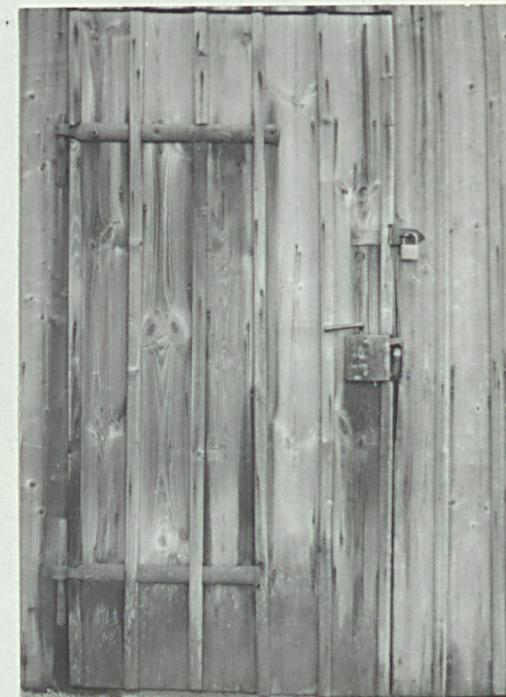
RZUT 1:100

założona na planie kwadratu z wejściem od strony południowej.
