1. Obiekt

KOŚCIÓŁ KOLEGIACKI P.W. ZWIASTOWANIA NMP

PUŁTUSK

Dokumentacja fotograficzna

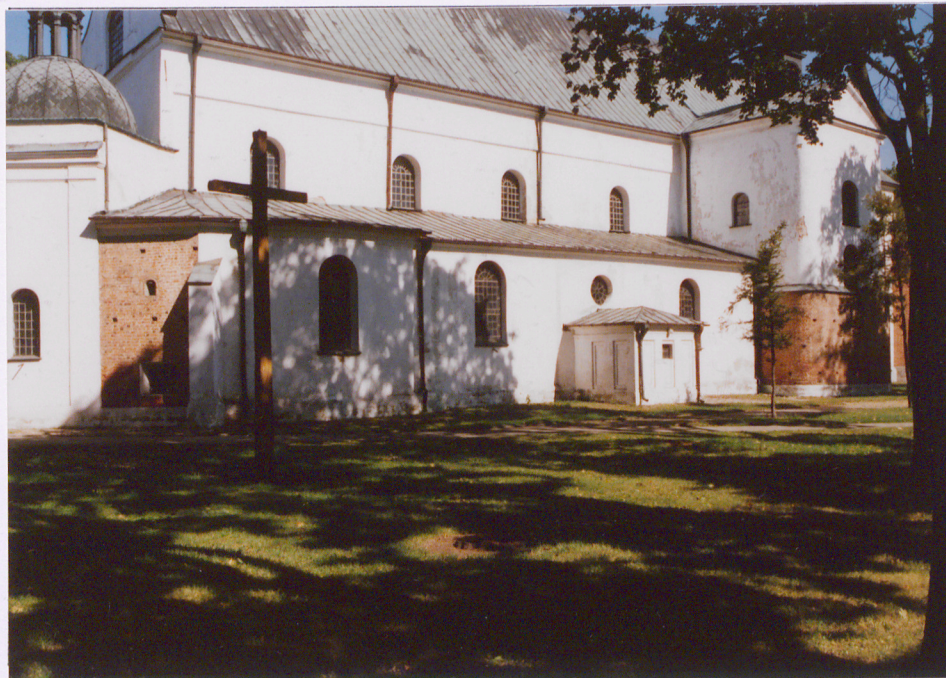
**południowo-wschodnia:** Czteroosiowa, dwukondygnacyjna elewacja korpusu nawowego. W dolnej kondygnacji, zwieńczonej profilowanym gzymsem w pierwszej, drugiej i czwartej osi prostokątne, zamknięte łukiem pełnym otwory okienne. W trzeciej osi trójosiowy przedsionek, z wnęką w każdej z osi. W środkowej wnęce kwadratowy otwór okienny. Nad przedsionkiem okulus. W drugiej kondygnacji, zwieńczonej profilowanym gzymsem, w każdej osi prostokątny, zamknięty łukiem pełnym otwór okienny. Jednoosiowa elewacja kaplicy bpa Noskowskiego, zwieńczona profilowanym gzymsem, nad którym trójkątny szczyt. Przyziemie nieotynkowane. Na osi prostokątne, zamknięte łukiem pełnym otwory okienne, z których niższy szerszy. Trójosiowa elewacja prezbiterium zwieńczona profilowanym gzymsem. W każdej z osi wysoki, prostokątny, zamknięty łukiem pełnym otwór okienny. Okna drugie i trzecie osi ujęte szcarkami do wysokości 3/4 wysokości ściany.

1. Elewacja południowo-wschodnia.
2. Zakrystia. Widok od północnego-zachodu.

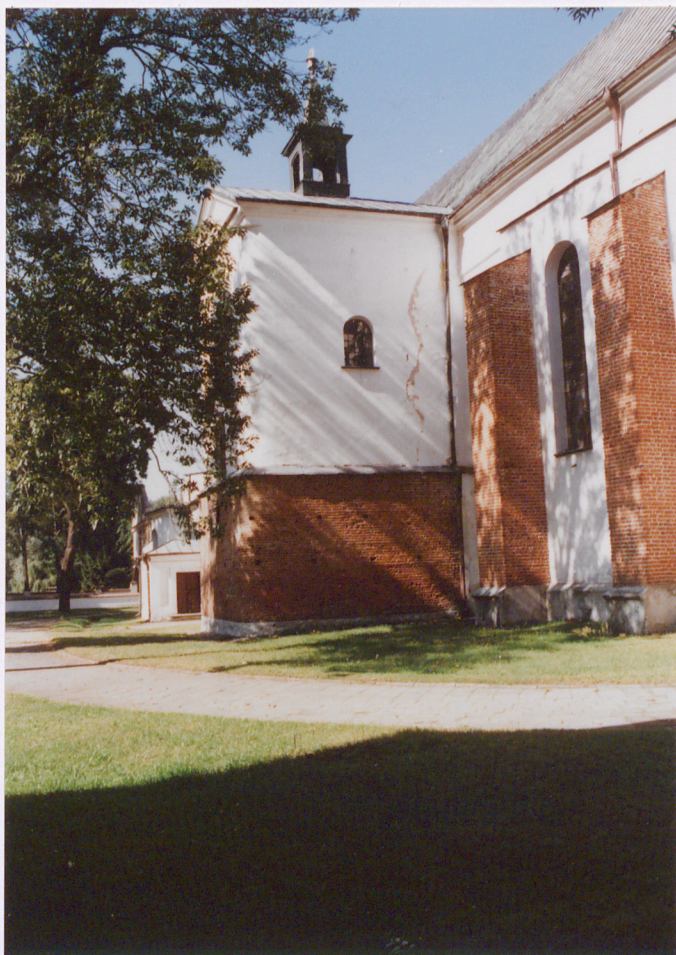
3. Kaplica bpa Noskowskiego. Widok od południowo-wschodu.  
 4. Kruchta południowo-wschodnia.  
 5. Kruchta północno-zachodnia.

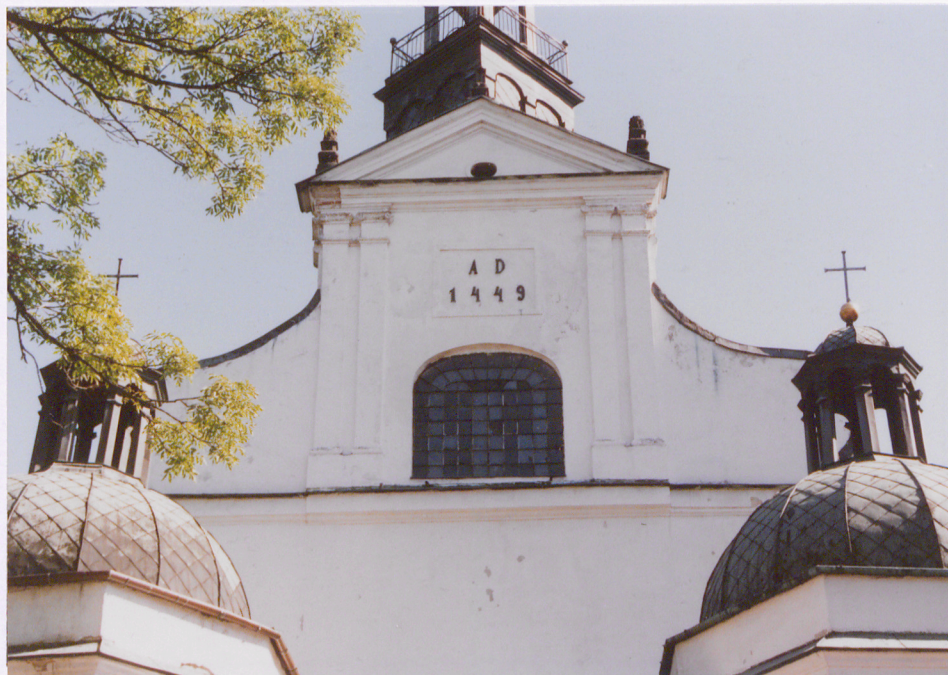
**Elewacje: południowo-zachodnia (fasada):** Elewacja nawy środkowej, zwieńczona szczytem ujętym wolutowymi spływami. W szczycie prostokątny, zamknięty łukiem koszowym otwór okienny pomiędzy parami pilastrów pseudojońskimi, na których wsparty trójkątny naczółek. Elewacja nawy środkowej poprzedzona w dolnej części jednoosiową elewacją kruchty zachodniej, zwieńczoną profilowanym gzymsem, z prostokątnym, zamkniętym łukiem pełnym otworem wejściowym w przyziemiu, nad którym prostokątny, zamknięty łukiem pełnym otwór okienny. Elewacja kruchty ujęta ryzalitami wież, o elewacjach zwieńczonych profilowanym gzymsem.

6. Szczyt fasady.  
7. Szczyt fasady. Widok od północnego-wschodu.

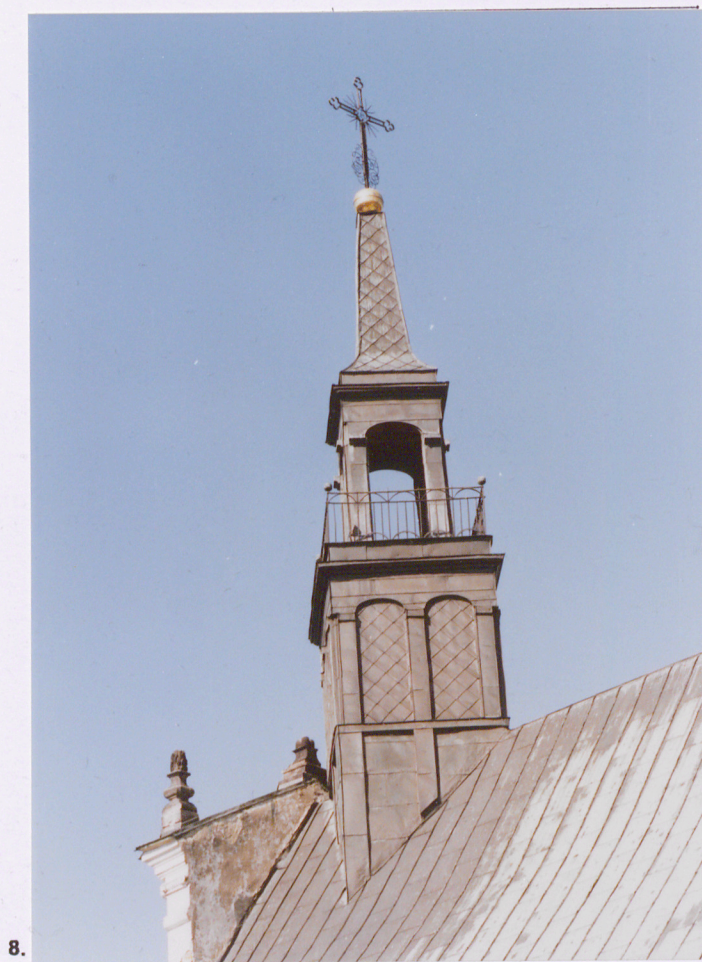
8. Sygnaturka.  
 9. Latarnia kaplicy flankującej kruchtę główną.  
 10. Latarnia kaplicy bpa Noskowskiego.

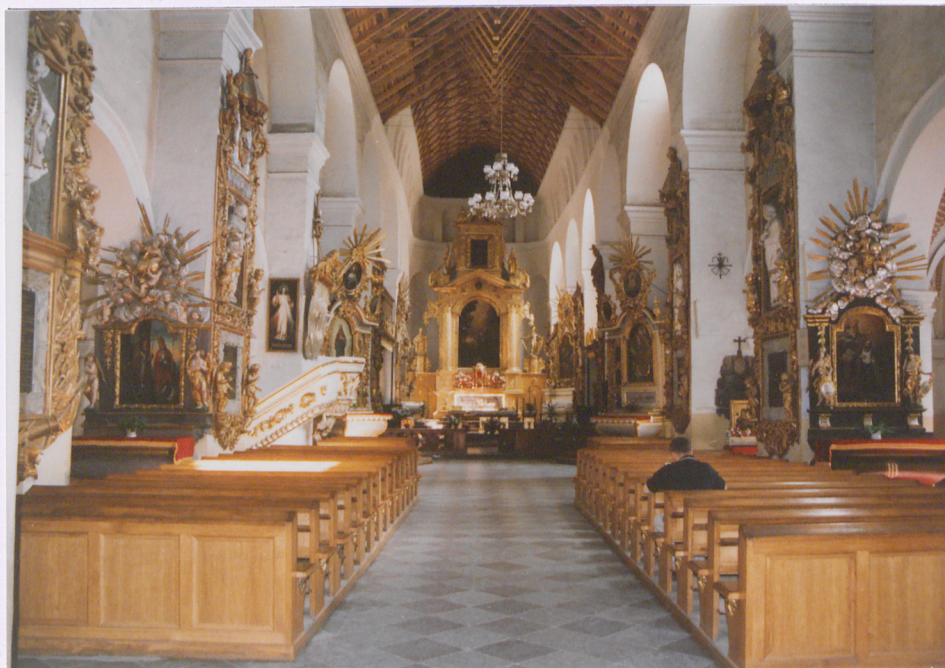
11. Wnętrze. Widok w kierunku prezbiterium.
