KARTA EWIDENCYJNA ZABYTKU NIERUCHOMEGO WPISANEGO DO REJESTRU ZABYTKÓW

BUDYNEK LICEUM OGÓLNOKSZTAŁCĄCEGO
dawne kolegium jezuickie (pobenedyktynskie)

ul. Piotra Skargi 2
06-100 Pułtusk

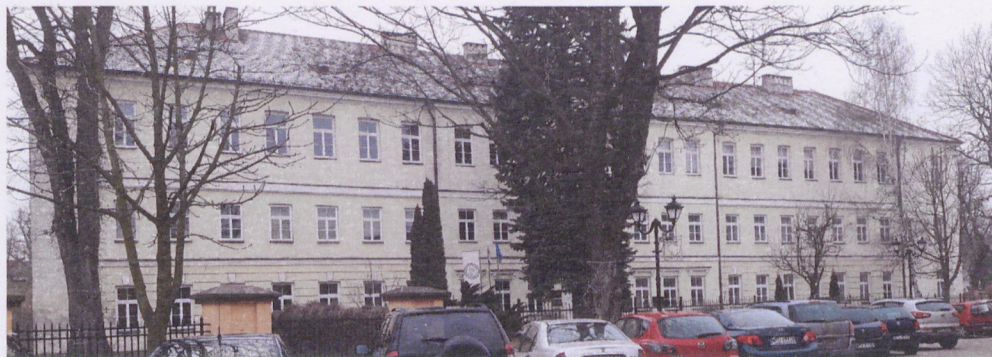
Fot. 1

1. Elewacja frontowa, wschodnia
2. Elewacja frontowa oraz północna
3. Elewacja frontowa, drzwi wejściowe
4. Elewacja frontowa i południowa
5. Elewacja tylna, zachodnia
6. Elewacja tylna, gzyms między kondygnacyjny i podokapowy
7. Klatka schodowa boczna, schody i barierki
8. Korytarz piętro II
9. Drzwi wewnętrzne parter
10. Drzwi wewnętrzne piętro I
11. Drzwi wewnętrzne piętro II
12. Drzwi wewnętrzne piętro I Aula
13. Okna parteru z dekoracyjnymi gzymsikami nadokiennymi
14. Okno parteru elewacji
15. Strych oraz elementy więźby dachowej
16. Elementy więźby dachowej
17. Elementy więźby dachowej
18. Parkan
19. Parkan
20. Parkan
21. Parkan

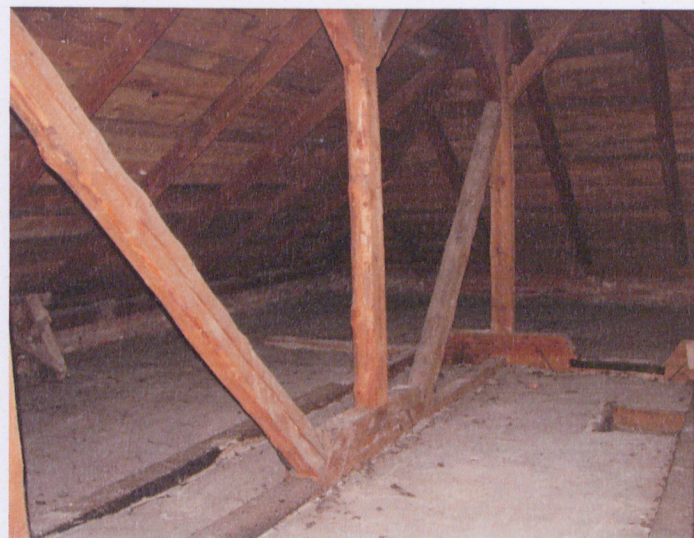
Fot. 16

MATERIAŁ i KONSTRUKCJA: fundamenty kamienne, ściany z cegły ceramicznej palonej na zaprawie wapiennej, obustronnie tynkowane. Stropy nad parterem i piętrzem typu Kleina. Więźba dachowa drewniana płatwiowo – krokwiowa z dwoma stolcami. Pokrycie dachowe z dachówki ceramicznej karpiówki. Posadzki na korytarzach z płytek gresowych na parterze i z parkietu drewnianego na I i II piętrze. Posadzki w klasach i pokojach z parkietu drewnianego. Stolarka okienna drewniana o konstrukcji drewnianej, sześciopodziałowa, dwuskrzydłowa z otwieranym prostokątnym nadświetlami. Drzwi wejściowe drewniane z ozdobną szybką. Drzwi wewnętrzne na parterze drewniane z ozdobną szybką, stolarka na I i II piętrze drewniana płycinowa.
