KARTA EWIDENCYJNA ZABYTKU NIERUCHOMEGO WPISANEGO DO REJESTRU ZABYTKÓW

**OGRODZENIE , w zespole Liceum Ogólnokształcącego
im. Piotra Skargi**

**ul. Piotra Skargi 2
06-100 Pułtusk**

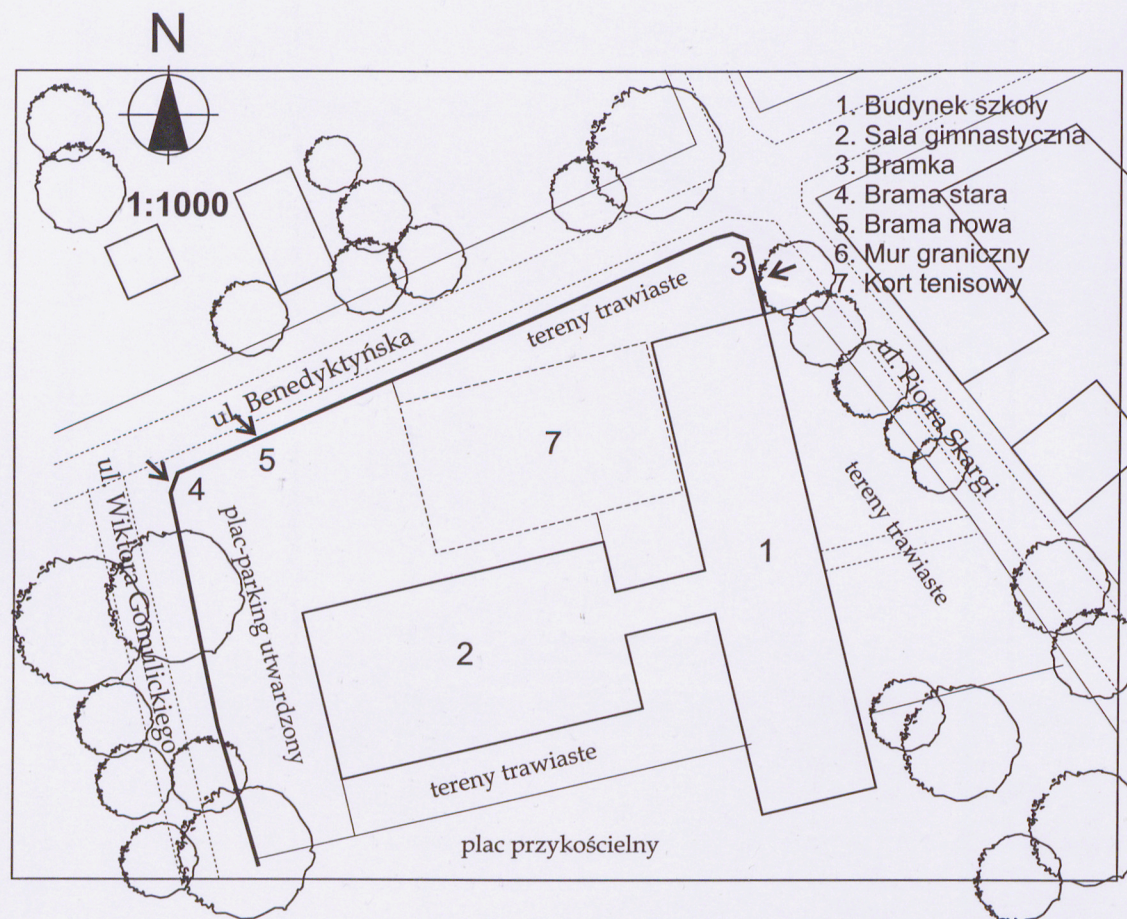
1. Bramka boczna od str. ul. P. Skargi,
2. Widok ogólny od str. pn.-wsch.,
- 3-4. Mur graniczny od str. ul. Benedyktyńskiej,
- 5-6. Bramka boczna,
- 7-8. Brama główna,
9. Mur graniczny od str. ul. Benedyktyńskiej,
10. Mur graniczny od str. ul. Gomulickiego.

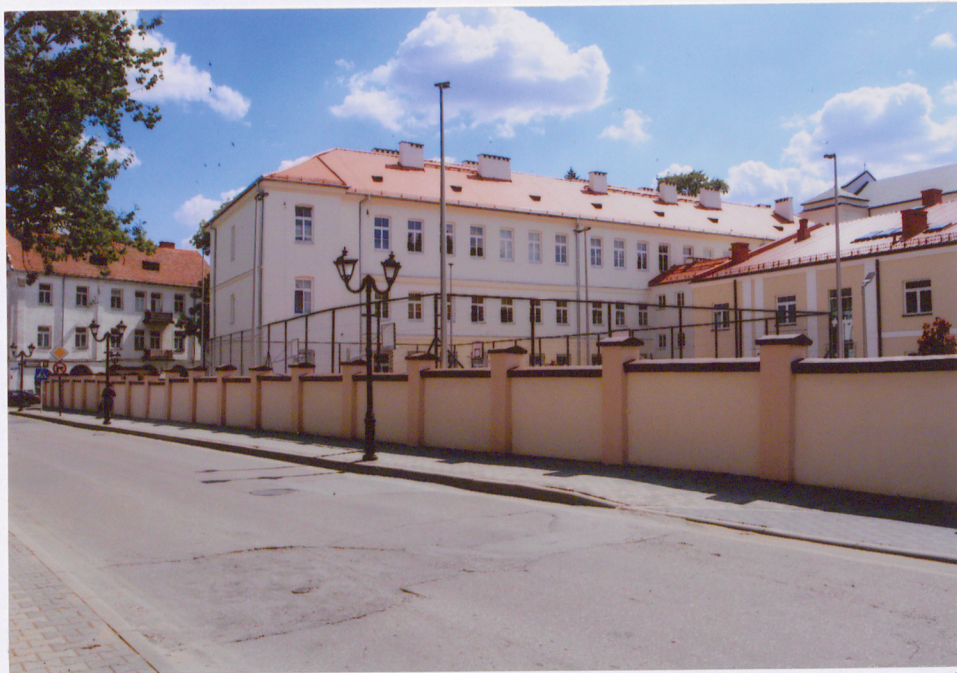
3

MUR CEMENTARNY: z cegły ceramicznej, w pełni otynkowany. Złożony z prostych słupów oraz pełnych przęseł. Słupy zwieńczone czapami z dwuspadowymi daszkami. Czapy przęseł jednospadowe, proste. W murze od strony ul. Benedyktyńskiej nowa brama wjazdowa utworzona poprzez usunięcie dwóch przęseł muru.

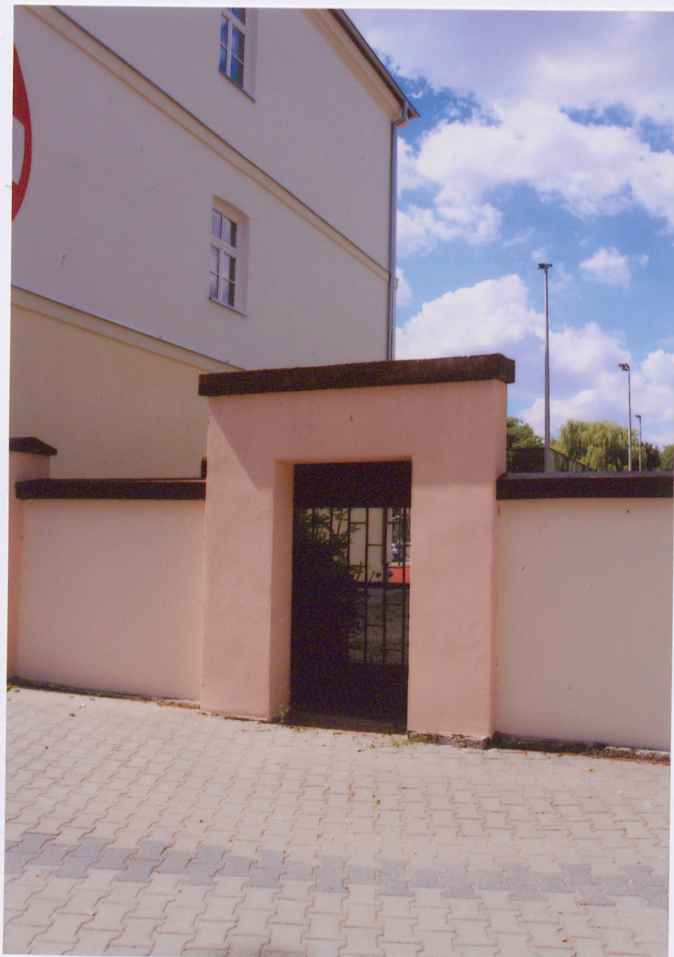
6

Brama boczna - w formie prostokątnej ceglanej ściany, wyższej od muru granicznego, nakrytej jednospadową czapą. Prześwit bramny prostokątny, z wrębami od wewnętrznej strony. Skrzydło bramne z żelaza kutego, prostokątne, z teownika, podzielone dodatkowo teownikiem na cztery pola wypełnione prostymi prętami. Od góry i dołu pasy blachy.

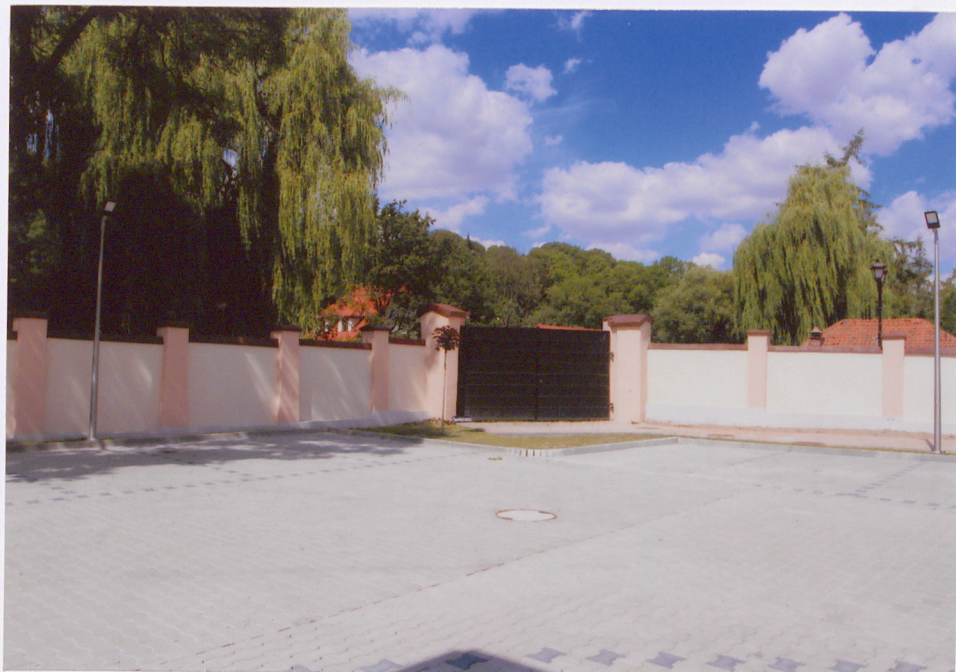
7

Brama główna - jednoosiowa, dwufilarowa, z metalowymi dwuskrzydłowymi wieżami. Filary pięcioboczne, z głębokimi wrębami od strony wewnętrznej w który zawiasy (haki) zawieszenia skrzydeł bramnych. Czapy filarów zwieńczone ostrosłupowymi, spłaszczonymi wielobokami. Skrzydła bramne pełne, z metalowych teowników obłożonych obustronnie brytami blachy. Z nakładaną pasową dekoracją tworzącą kwadratowe pola. W polach od strony frontowej dodatkowe krzyżujące się pasy, w miejscu krzyżowania się pasów rozetki. Połączenia nitowane.
