1. Obiekt

KAPLICZKA GROBOWA

3. Miejscowość

SOCHACZEW

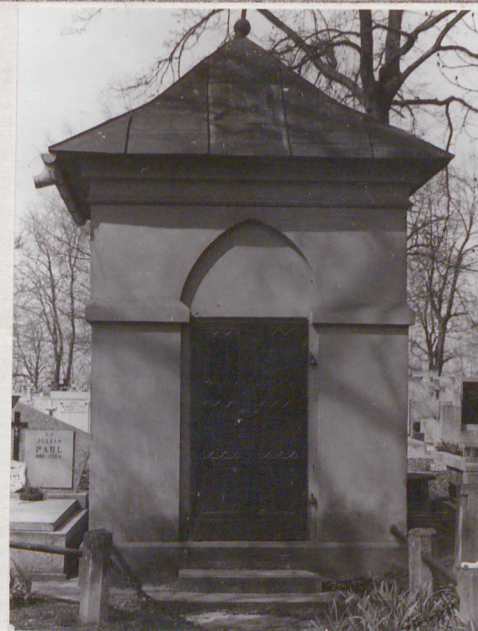
11. Zdjęcia, plan sytuacyjny, rzuty

Murowana z cegły na zaprawie cementowej, obustronnie tynkowana. Dach kryty blachą ocynkowaną. We wnętrzu płaski strop z podsufitówką, posadzka betonowa.

Założona na rzucie kwadratu. Część sanktuaryjna skierowana na zachód.

Bryła prostopadłościenna, nakryta dachem brogowym.

Korpus kapliczki na niskim cokole. Elewacje podzielone w  $\frac{2}{3}$  wysokością prostym gzymsem kordonowym oraz zwieńczone profilowanym gzymsem. W elewacji frontowej, na osi, w ostrołukowej wnęcie prostokątny otwór wejściowy poprzedzony schodkiem, z żelaznymi, ażurowymi drzwiami. Elewacje boczne i tylna jednoosiowe, z ostrołukowymi oknami.

Wnętrze jednoprzestrzenne. Na osi prostokątna wnęka z obrazem Matki Boskiej.

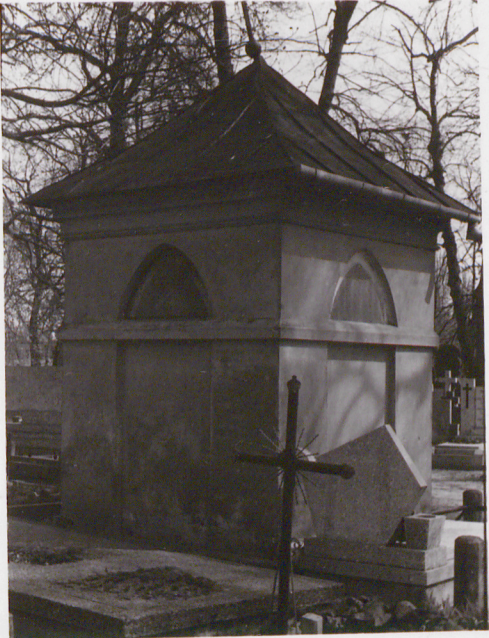
<p>14. Kubatura</p> <p>7,20 m<sup>3</sup></p>	<p>15. Powierzchnia użytkowa</p> <p>3,40 m<sup>2</sup></p>	<p>16. Przeznaczenie pierwotne</p> <p>sepulkralne</p>	<p>17. Użytkowanie obecne</p> <p>sakralne</p>
<p>18. Prace budowlane i konserwatorskie, ich przebieg i dokumentacja</p>	<p>19. Stan zachowania (fundamenty, ściany zewnętrzne, ściany wewnętrzne, sklepienia, stropy konstrukcje dachowe, pokrycie dachu, wyposażenie i instalacje)</p> <p>Ogólny stan zachowania dobry. Ściany zawilgocone. Ubytki tynku na ścianach zewnętrznych i wewnętrznych. Blacha z pokrycia dachu lekko skorodowana.</p>		
<p>20. Najpilniejsze postulaty konserwatorskie</p>
