KARTA EWIDENCYJNA ZABYTKU NIERUCHOMEGO WPISANEGO DO REJESTRU ZABYTKÓW

BASZTA PRZY SZPITALU

PUŁTUSK

ul. 3-go Maja 1
06-100 Pułtusk

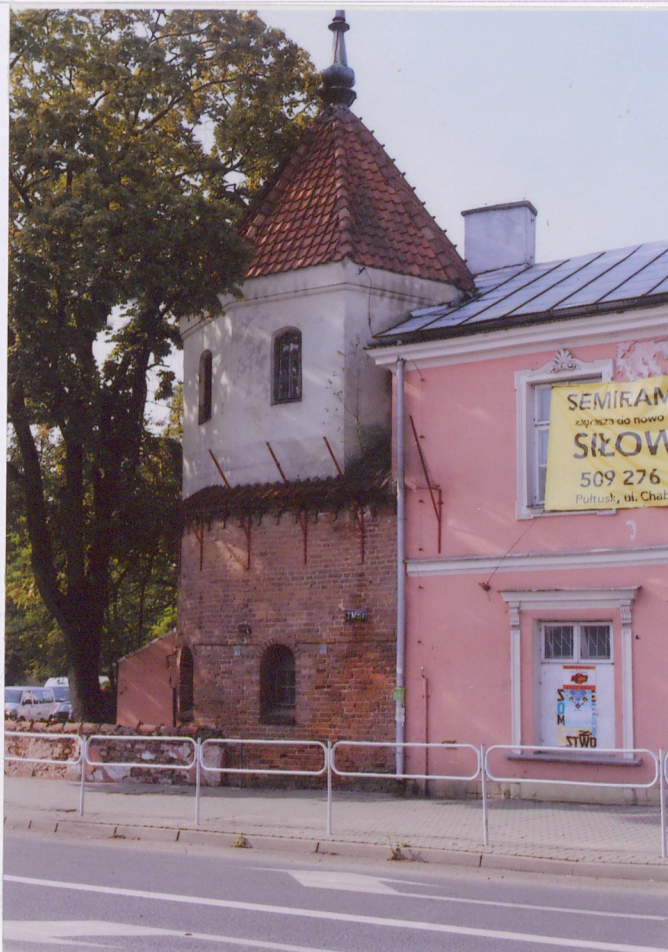
w parterze na rzucie półkuliście zamkniętego prostokąta, jednoprzestrzenna. Na piętrze ośmioboczna, jednoprzestrzenna.

dwukondygnacyjna, w parterze w formie półkuliście zamkniętego prostopadłościanu, na piętrze w formie ośmioboku, nakryta ośmiobocznym dachem namiotowym z dekoracyjną (guasi tralkową) sterczyną w zwieńczeniu. Między kondygnacjami daszek kapnikowy, obiegający, jednospadowy.

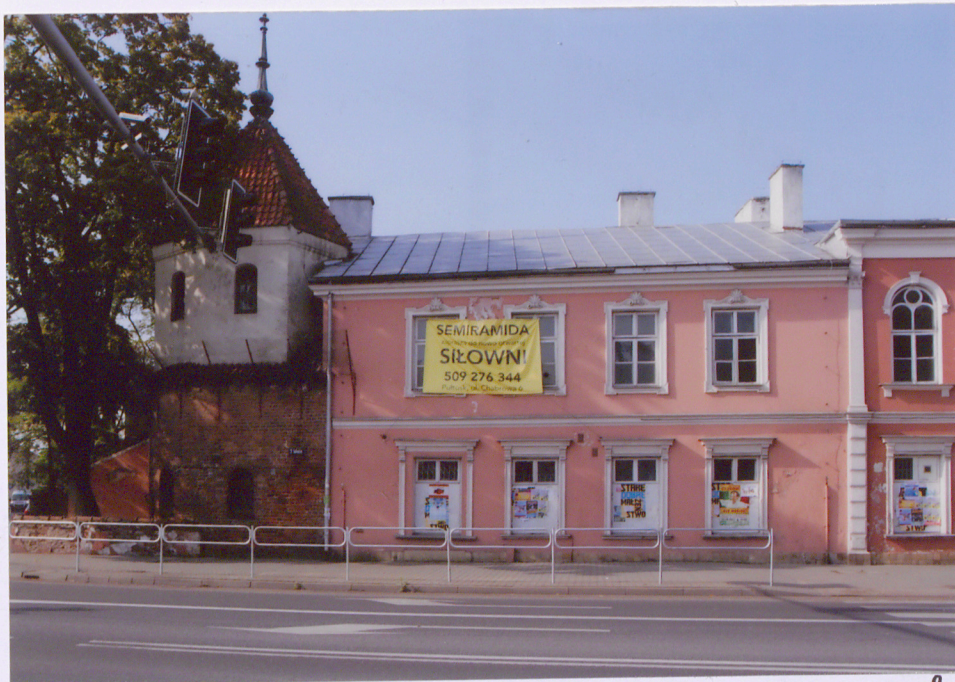
2

- 1-2. Widok od str. wsch.,
3. Kondygnacja górna,
4. Gzyms międzykondygnacyjny,
5. Sklepienie parteru,
6. Elewacja pd.,
7. Drzwi główne,
8. Okno parteru,
- 9-10. Wnętrze, parter.

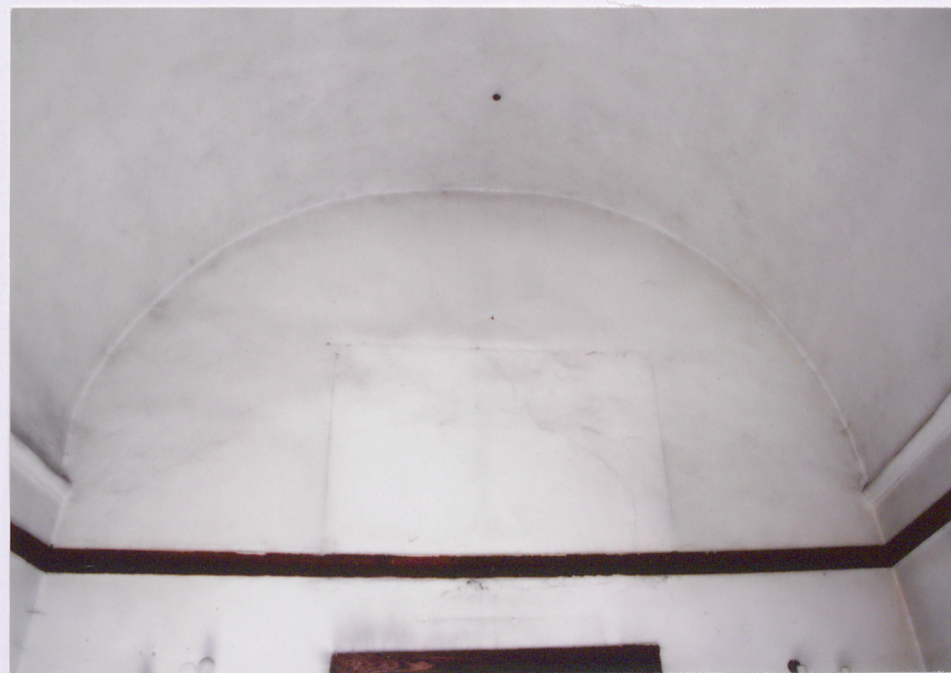
5

otynkowane, parteru półkuliście zamknięte, z ceramiczną posadzką, nakryte półkolistym sklepieniem kolebkowym przechodzącym bezpośrednio w półkopułę zamknięcia. Piętro ośmioboczne, z deskową podłogą i belkowym stropem. Oba pomieszczenia doświetlone oknami elewacji pd.-wsch., parteru dostępne z zewnątrz od str. pd., piętra jednobiegowymi schodami w pogrubionej ścianie zach. stanowiącej część budynku szpitalnego.
