PLEBANIA

2. Czas powstania

1924-1928

LUBIEL NOWY LUBEL

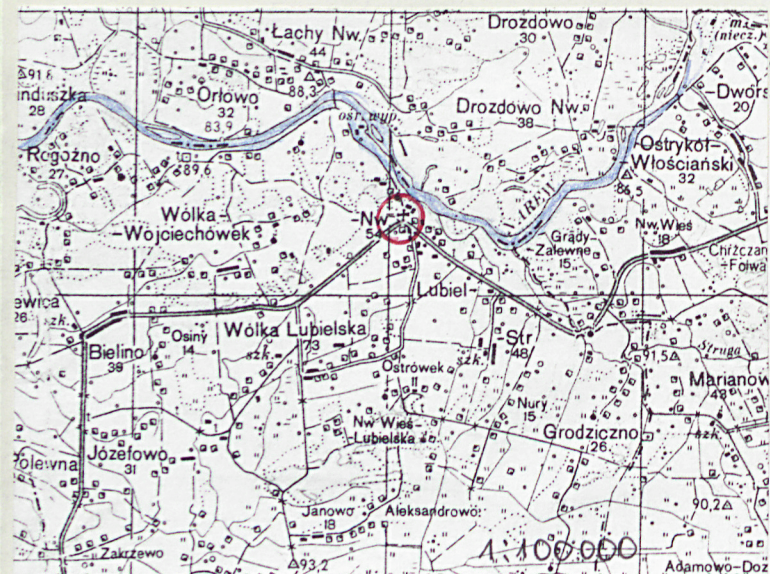
1:2000

Sytuacja. Plebania usytuowana jest w odległości 50 m na północ od kościoła parafialnego. Budynek ustawiony frontem do drogi asfaltowej lokalnej. Do plebanii wiedzie betonowy wąski chodnik. Po obu stronach chodnika trawnik z niskimi krzewami i pojedynczymi drzewami. Na wschód od plebanii drewniane zabudowania gospodarcze. Teren plebanii dochodzi od północy do brzegu rzeki Narwi.

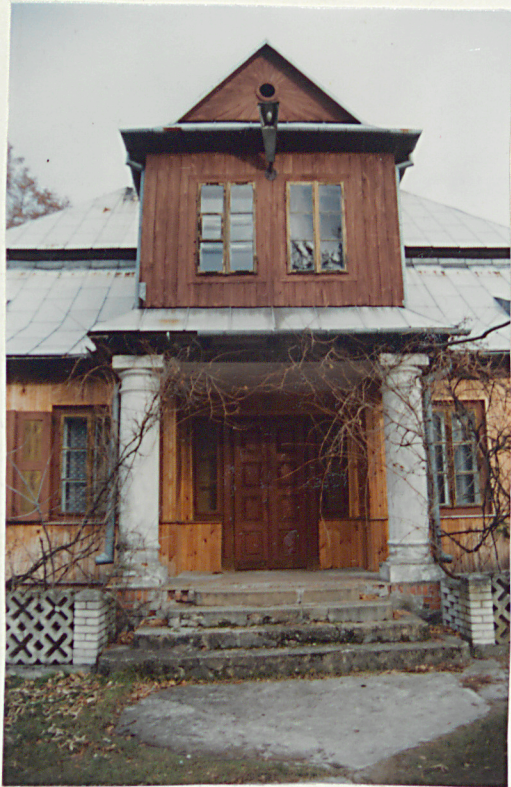
Ganek w elewacji frontowej

Elewacje. Elewacja frontowa, południowa siedmioosiowa, z gankiem na osi środkowej poprzedzonym dwoma kolumnami. Na szerokość ganku kryta dwuspadowym dachem facjata z dwoma prostokątnymi oknami, z wyodrębnionym szczytem. Okna w przyziemiu prostokątne dwuskrzydłowe, sześciopolowe z okiennicami. Drzwi wejściowe z ganku płycinowe, dwuskrzydłowe, przy nich wąskie trójpole okna. Przed gankiem schody betonowe, czterostopniowe ograniczone po bokach ażurowym murkiem z białej cegły. W połaci dachowej po obu stronach facjaty dwa niewielkie świetliki.

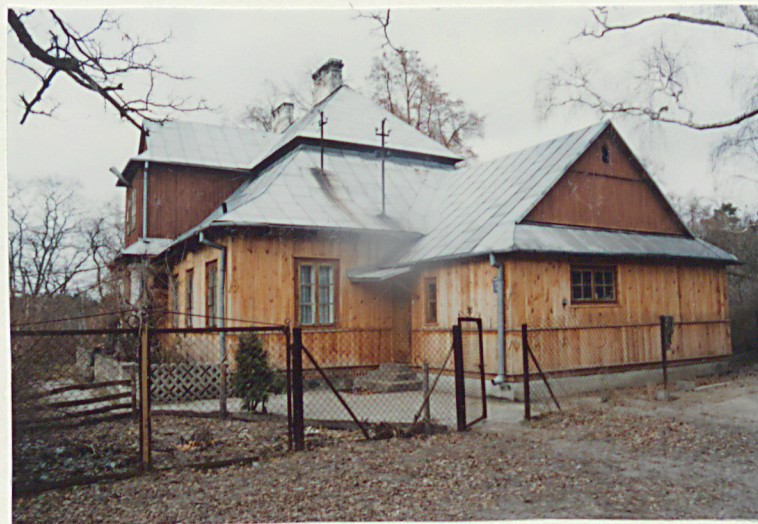
Elewacja wschodnia z przybudówką

Elewacja wschodnia szczytowa z dobudowaną przybudówką. Z przybudówki od strony południowej drzwi do budynku. Okna przybudówki niewielkie, prostokątne, cztero i dwupolowe.

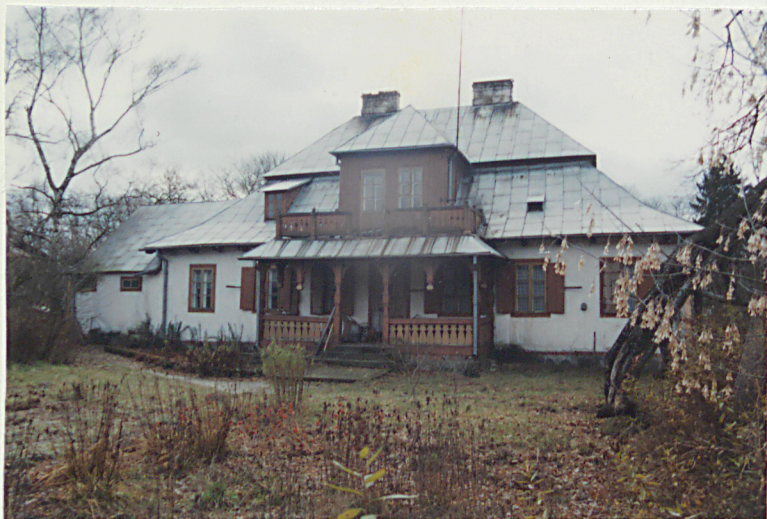
Elewacja północna siedmioosiowa do której od wschodu przylega dwuosiowa przybudówka. Na osi środkowej weranda na czterech drewnianych słupach z ozdobną balustradą z tralek. Dach werandy z niewielkim okapem za którym balustrada balkonu przylegającego do facjaty. W połaci dachu

od wschodu lukarna z kwadratowym oknem czteropolowym, od zachodu niewielki świetlik. Okna przybudówki małe, dwupolowe.

1. Elewacja północna
2. Okna plebanii
3. Elewacja zachodnia

<p>20. Najpilniejsze postulaty konserwatorskie</p> <p>1. Wykonać ekspertyzę techniczną stanu zachowania elementów drewnianych pokrytych tynkiem .</p> <p>2. Remont werandy.</p> <p>3. Gruntowny remont wewnątrz budynku.</p>

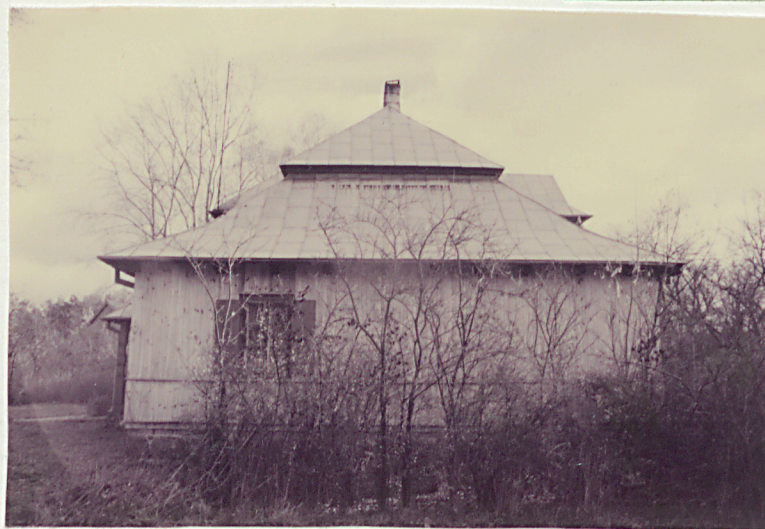
Elewacja zachodnia szczytowa z jednym skrajnym oknem od strony północnej.
