KARTA EWIDENCYJNA ZABYTKU NIERUCHOMEGO

DOM WIELORODZINNY

1938

OBRÓŃCÓW 26

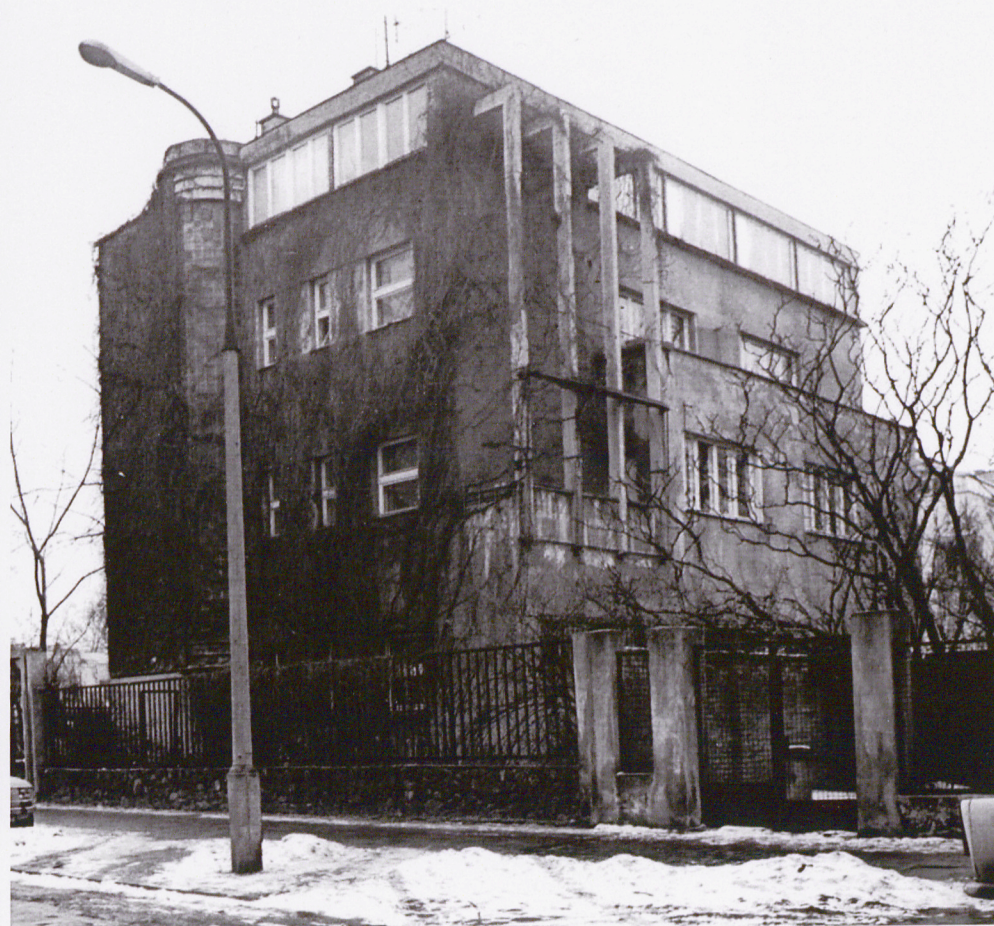
Nr 2

1. MIEJSCOWOŚĆ	WARSZAWA	5. Nazwa zabytku (jak w karcie), adres DOM WIELORODZINNY, OBROŃCÓW 26	6. Zawartość załącznika DOKUMENTACJA FOTOGRAFICZNA archiwalna i bieżąca - zewnątrz budynku
2. GMINA	PRAGA POŁUDNIE		
3. POWIAT	M. WARSZAWA		
4. WOJEWÓDZTWO	MAZOWIECKIE

zdjęcia wykonane w latach 80 XX wieku i współcześnie - verte

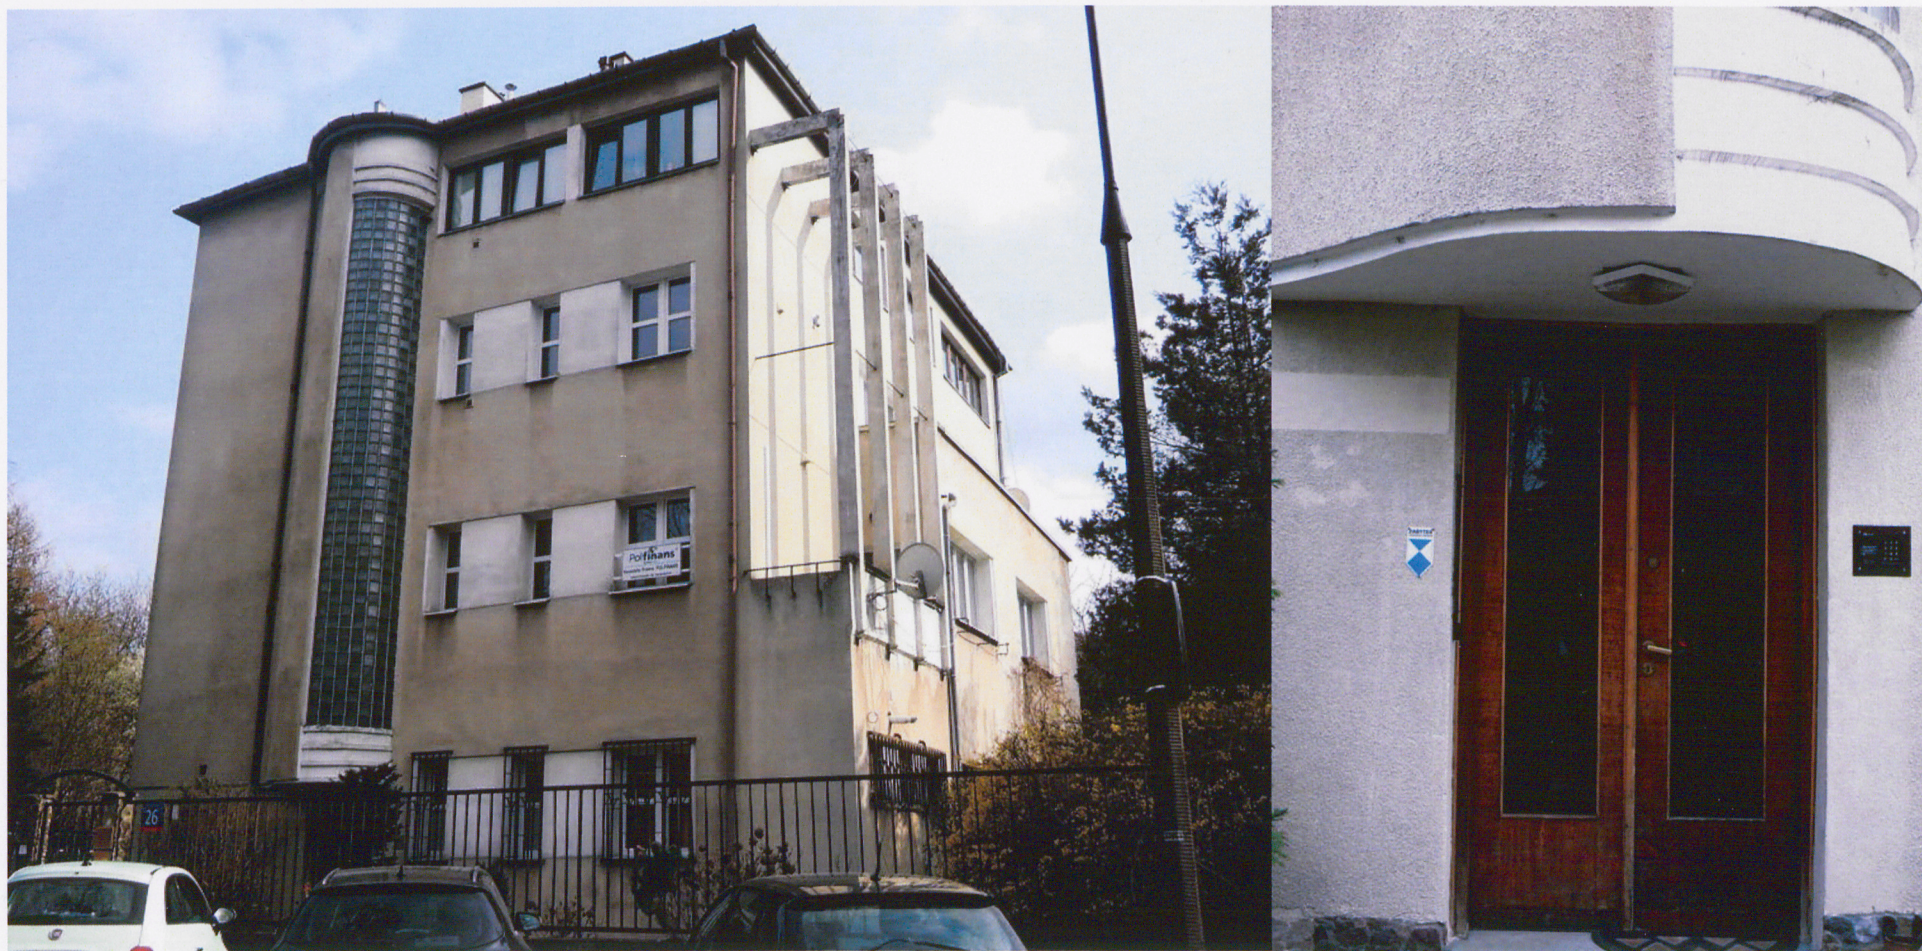
Nr 3

1. MIEJSCOWOŚĆ	WARSZAWA	5. Nazwa zabytku (jak w karcie), adres DOM WIELORODZINNY, OBROŃCÓW 26	6. Zawartość załącznika DOKUMENTACJA FOTOGRAFICZNA bieżąca – zewnątrz budynku
2. GMINA	PRAGA POŁUDNIE		
3. POWIAT	M. WARSZAWA		
4. WOJEWÓDZTWO	MAZOWIECKIE

front i wejście do budynku; bezpośrednie otoczenie budynku (ogrodzenie) oraz kraty - verte

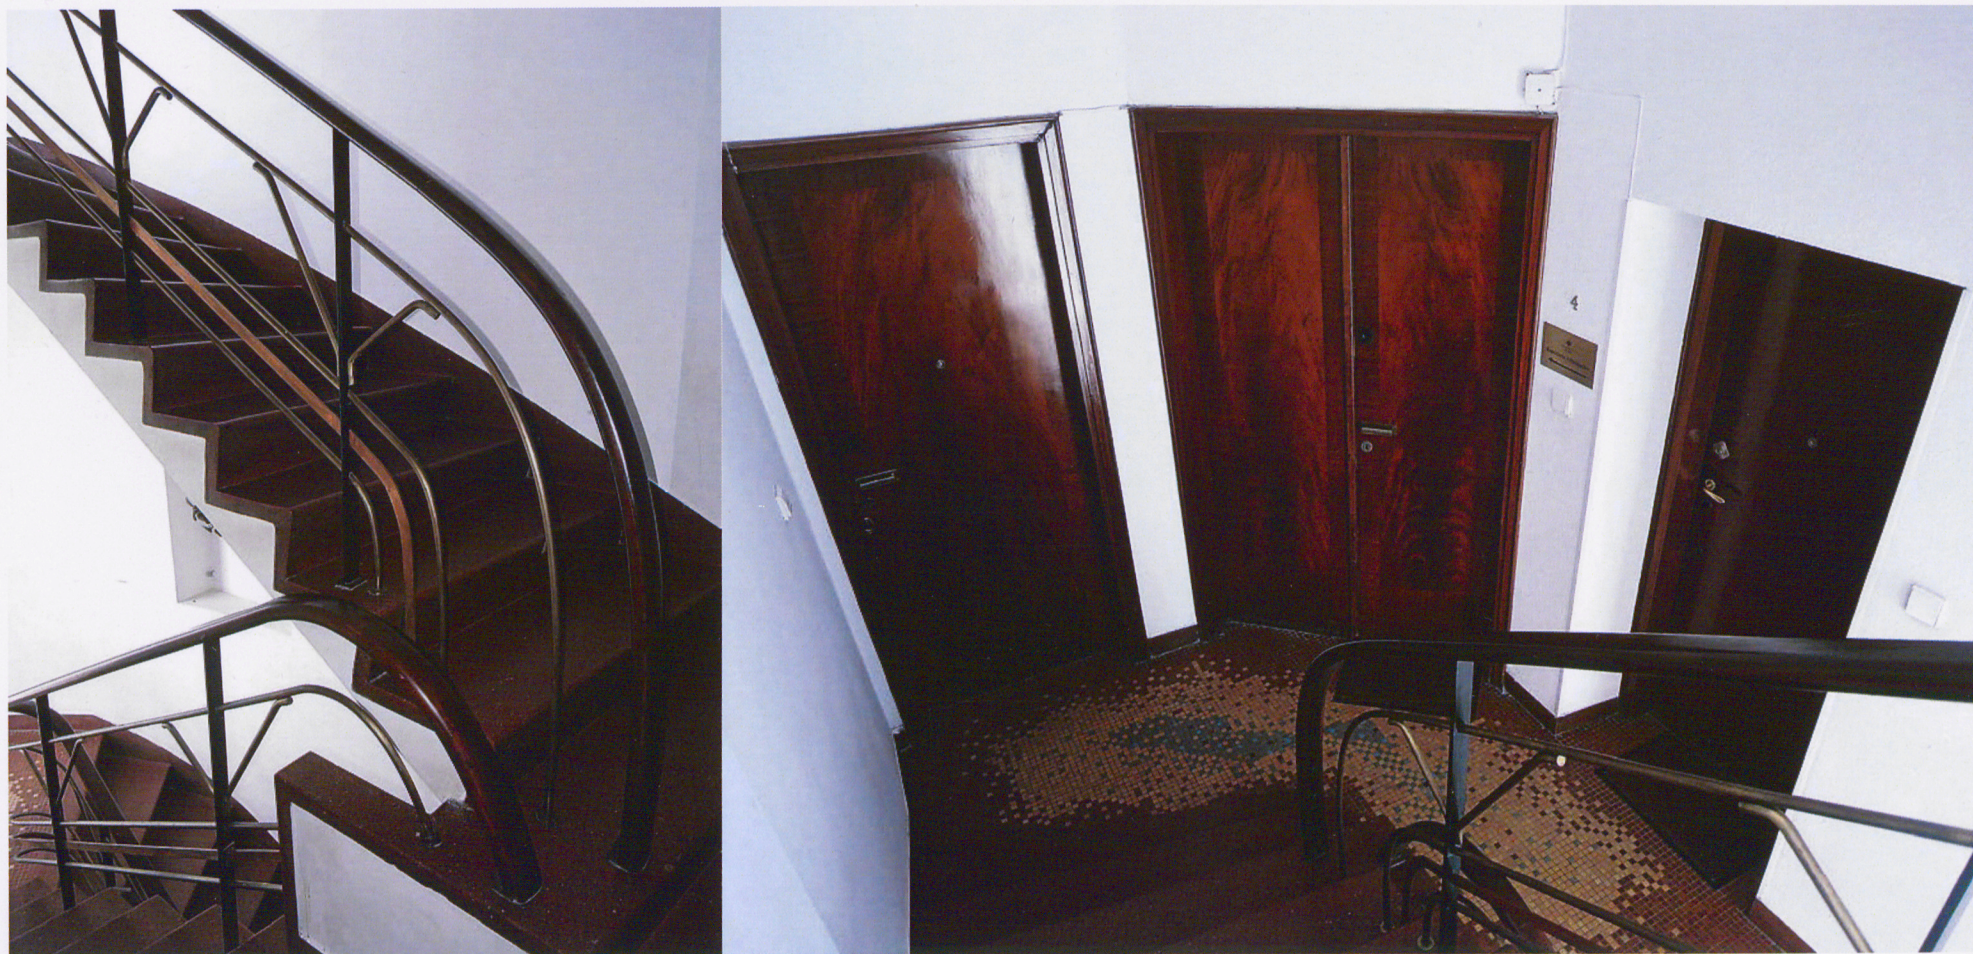
klatka schodowa

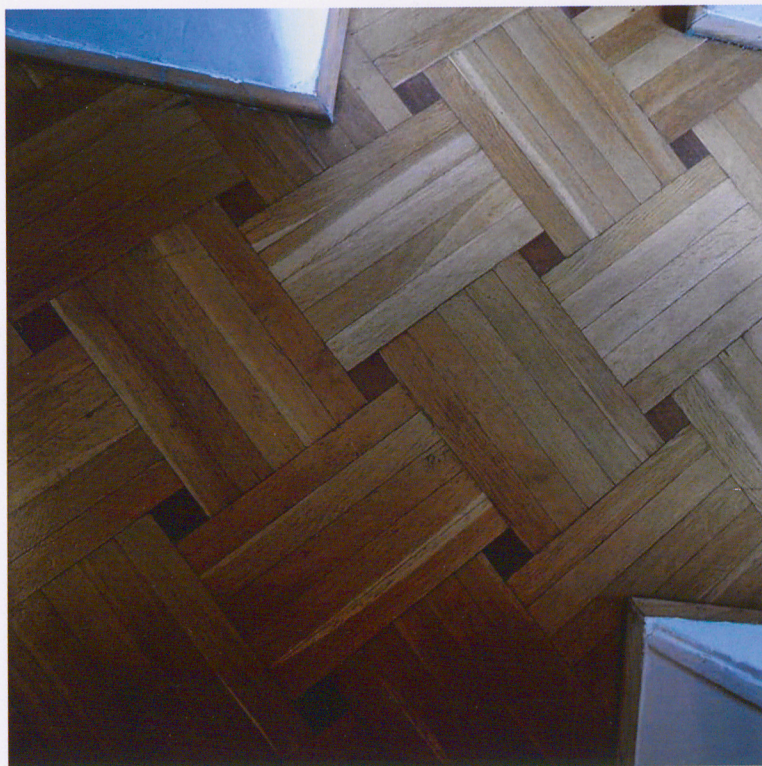
parkiet, stolarka drzwiowa, zbliżenie na klamkę,
szafa wnekowa
