OLEŚIN - park podworski

Rodzaj dokumentacji	KATALOG PARKÓW woj. siedleckiego gm. Debe Wielkie	
Autorzy opracowania	mgr inż. J. Wolff mgr B. Dębowska, mgr inż. A. Wójcik	
Konsultanci	mgr Hanna Orzechowska	
Zlecniodawca	Zespół Rzeczoznawców SITO - NOT Warszawa	
Rok opracowania	1979	
Miejsce przechwywania niniejszego opracowania		Nr inw.

EWIDENCJA PARKU W OLESINIE
gmina - Dębe Wielkie
województwo - siedleckie

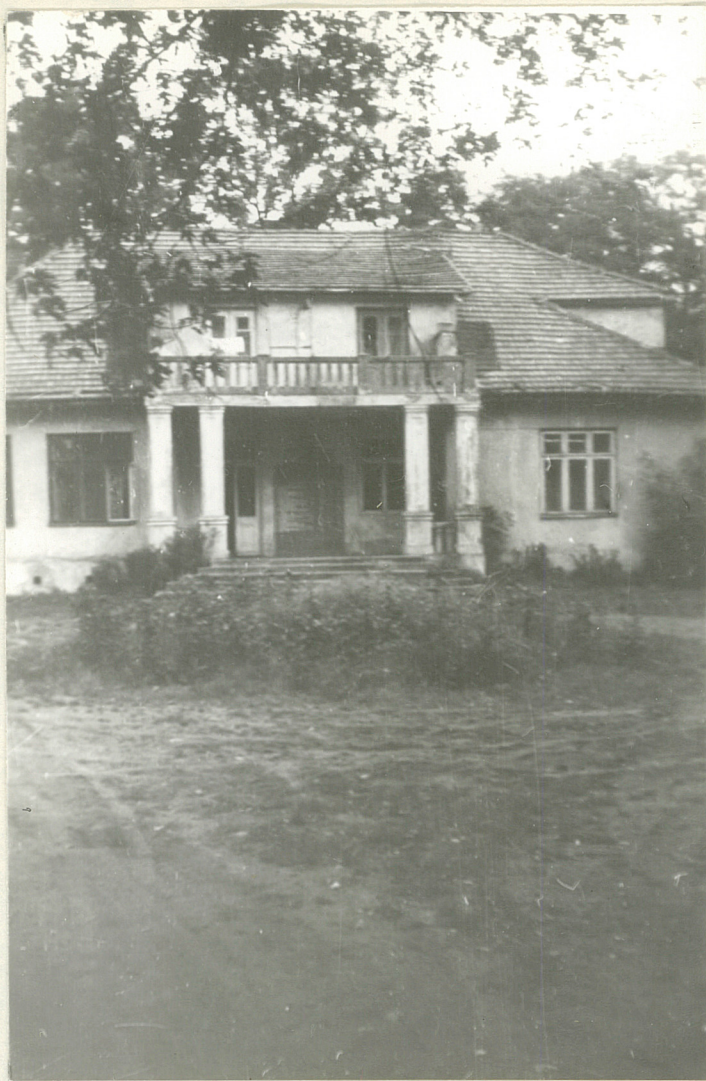
Centralnym punktem założenia parkowo-dworskiego jest dwór /zdjęcie nr 1,2/ parterowy, murowany, kryty gontem.

Jedna z nich zakomponowana jest prawie na osi dworu - druga natomiast osunięta około 30m na zachód. Zapewne dawniej tworzyły one bardziej niż obecnie zadrzewione aleje. Wejście do dworu pozostało to samo, znajduje się ono od strony południowej w portyku 4-ro kolumnowym/zdjęcie nr1/ Nad Głównym wejściem balkon z widokiem na aleję i dziedzińiec wjazdowy.

Fot.nr 1 Południowy fronton dworku
z głównym wejściem.

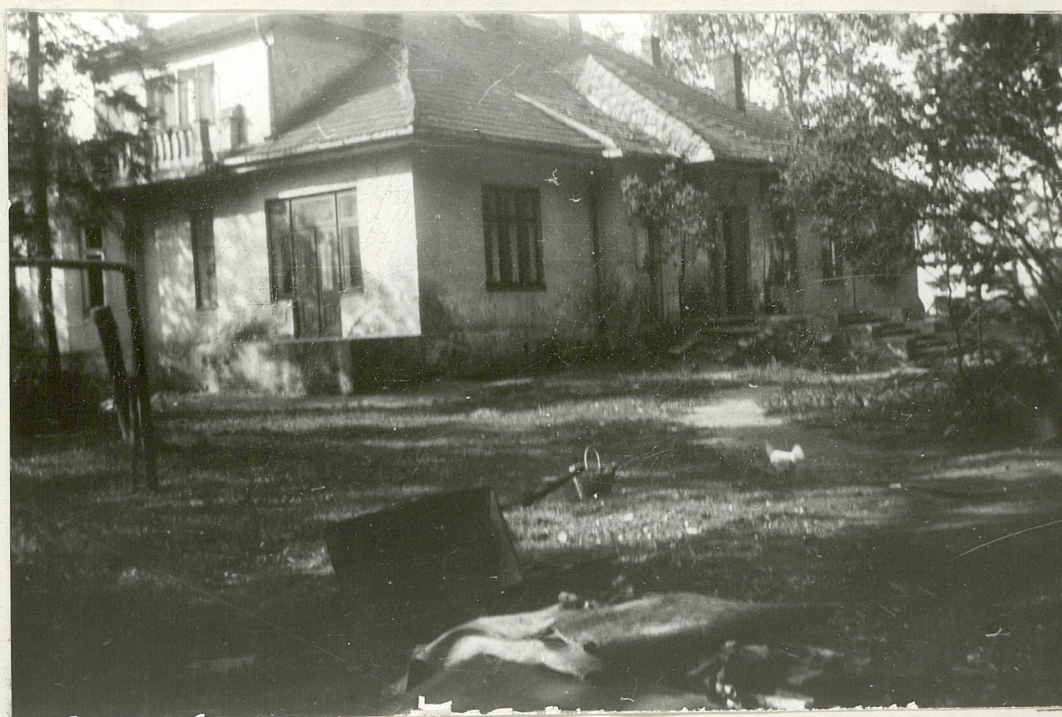
Fot.nr 2 Północno-wschodnia elewacja
dworu.

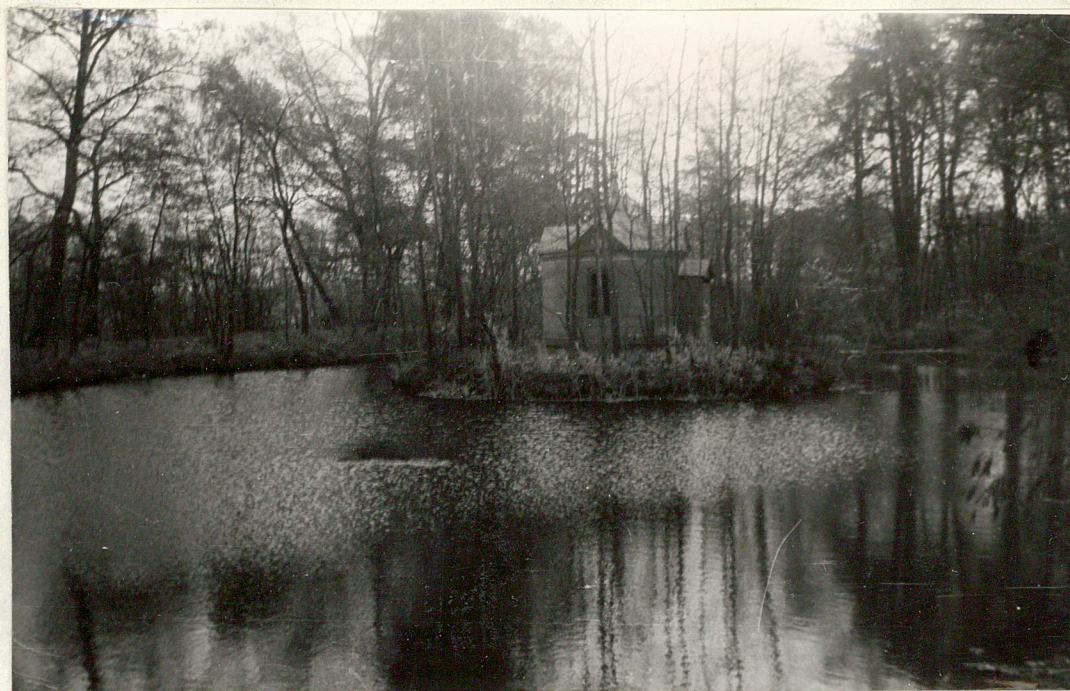
Na wysepce jest niewielka drewniana kaplica /zdjęcie nr3/ zbudowaną -według przekazów ustnych- przed 1913r.

Na wysepkę prowadził mostek /m/. Obecnie wokół kaplicy rosną zarośla z jarzębiny, brzozy, osiki, mostek został zniszczony.

Fot.nr 3 Fragment stawu z wyspą i kapliczką.

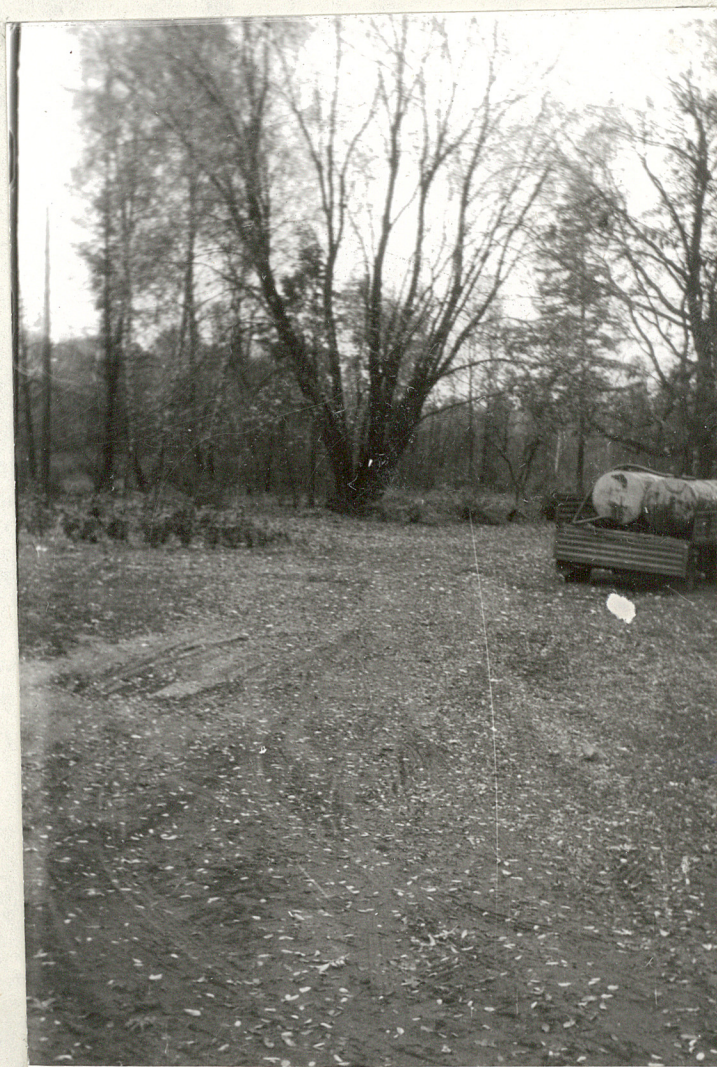
ogrodzona. Dojazd do dworu pozostał nie zmieniony od czasu założenia parku. Z byłej alei prowadzącej do dworu pozostały nieliczne drzewa ponad 100-letnie lipy, dęby i klony srebrzyste/zdjęcie nr 4./.

Z najstarszych drzew na uwagę zasługują trzy klony srebrzyste usytuowane od strony południowej dworu/zdjęcie nr 4/

stan zdrowotny tych drzew jest jeszcze dobry. Drzewa te stanowią dosyć ładny element kompozycyjny, niegdyś wchodziły one zapewne w skład drzewostanu tworzącego aleję wjazdową.

Fot.nr 4 Fragment alei wjazdowej z klonem srebrzystym i dębem.

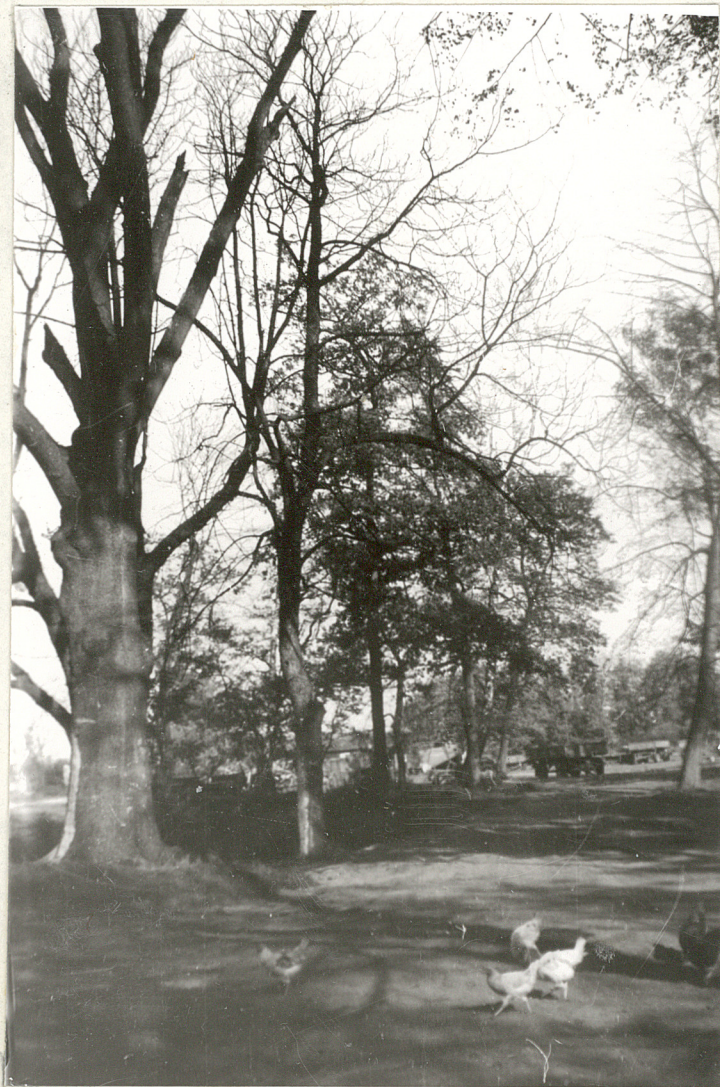
W północno-zachodniej części parku był piękny starodrzew dębów, lip, kasztanowców i innych drzew zniszczonych przez sąsiadujący z tym terenem zakład Spółdzielni Pracy "Chema". Zakład ten produkuje środki antykorozyjne m.in. bitex; zanieczyszcza powietrze amoniakiem, oparami benzyny i alkoholu etylowego oraz tlenku azotu. Efektem sąsiedztwa jest uschnięcie ponad 20 drzew i usychanie następnych trzydziestu kilku /zdjęcie nr 5/.

Część starego drzewostanu uległa zniszczeniu, o czym wspomniano wyżej. Drzew tych nie podano w wykazie dendrologicznym. Są to 22 drzewa w części północno-zachodniej parku, 37 następnych drzew w kierunku północno-zachodnim jest usychających. Sąsiedztwo z zakładem "Chemy" bardzo niekorzystnie wpływa na stan zdrowotny drzewostanu.

Fot.nr 5 Fragment północno-zachodniej części
parku z usychającymi drzewami.

1. Całość założenia parkowo-dworskiego winna być objęta ochroną konserwatorską w granicach oznaczonych na planie.
2. W związku z agresywnością pyłów i gazów Spółdzielni "Chema należy zasignalizować władzom terenowym konieczność rewizji procesu technologicznego tego zakładu i analizę pod kątem zmniejszenia szkodliwości działania gazów na ludzi zatrudnionych w Spółdzielni Kółek Rolniczych oraz na rośliny.
3. Zabezpieczyć stary drzewostan parku przed procesem niszczenia poprzez usunięcie suchych drzew oraz suchych i uszkodzonych gałęzi, oczyszczenie, ~~dezynfekację~~ i zabezpieczenie ubytków.
4. Opracować układ alej w parku, starając się odtworzyć ich możliwy dawny przebieg - poprzez analizę obecnej sytuacji terenowej.
5. Usunąć szpecące teren prowizoryczne komórki na południowym brzegu stawu.
