ANALIZA I OCENA WARTOŚCI ZABYTKOWYCH ZAŁOŻEŃ ZIELENI

Zadanie : Ewidencja zabytkowej zieleni **parku dworskiego**.....
miejscowość **Cegłów**.....
gmina **Busko**.....

METRYCZKA PARKU - OGRODU

Park dworski w Cegłowie
gm. Baranów, woj. skierniewskie

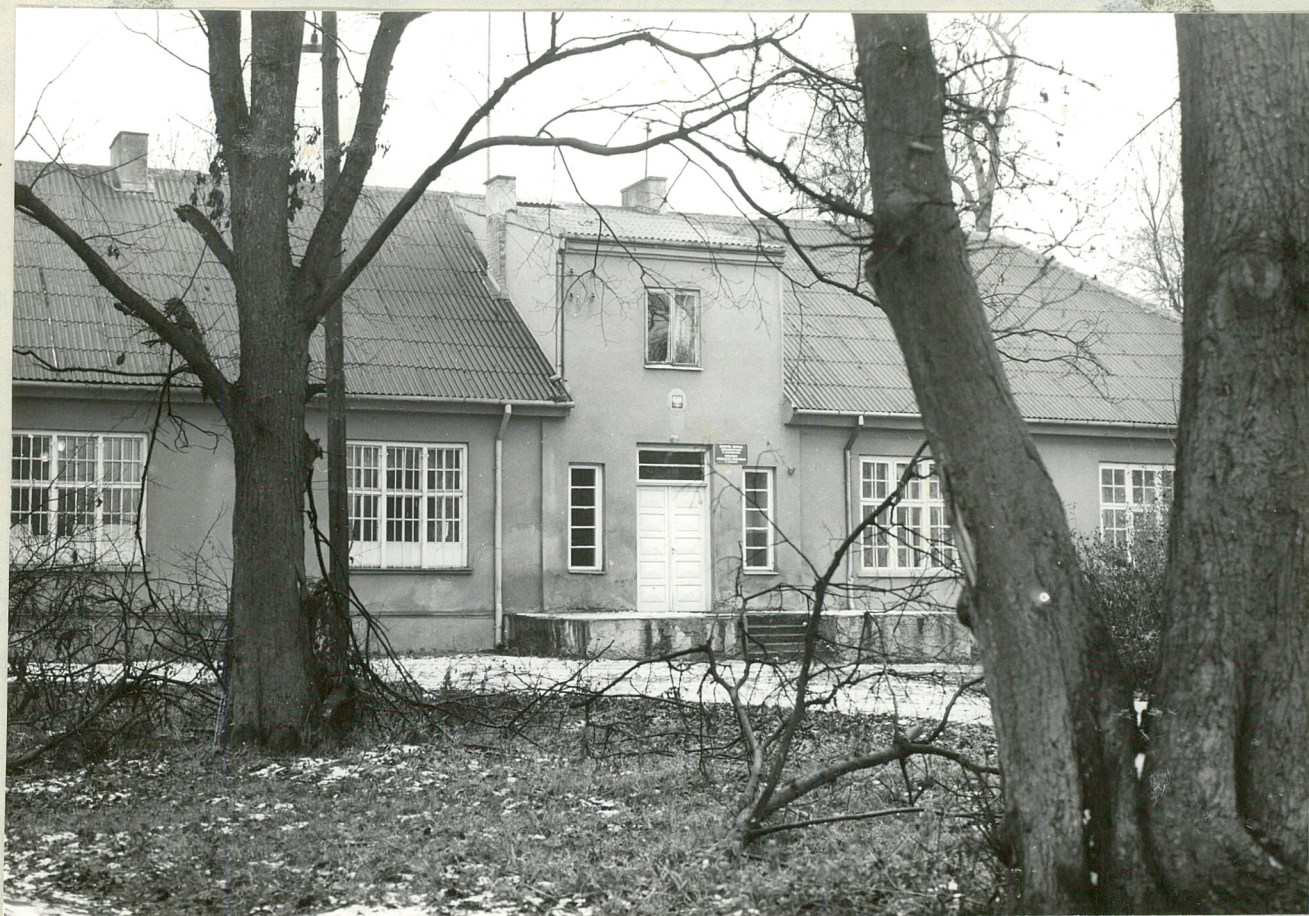
Fot. 1. Cegłowa Dwór.
fot. W. Malinowski XI 1983

Na południe od szerokiego rowu przecinającego ogród leży trzecia część. Jest ona najlepiej zachowana. Mniej więcej w środku stoi dwór /fot. 1/. Jest to budynek parterowy, murowany, o dachu pokrytym eternitem. Główne wejście znajduje się od strony północnej. Przed frontem dworu jest niewielki okrągły trawnik otoczony żywopłotem z ligustru. Trawniki ten omija główna droga dojazdowa do dworu skręcając na zachód w kierunku miejscowości Gole. W pobliżu północno-wschodniego rogu dworu biegnie droga w kierunku pól. W opisywanej części założenia leżą trzy duże skupiny drzew znajdujące się między drogami krzyżującymi się w pobliżu dworu. Skupina rosnąca między drogą do wsi Gole i rowem charakteryzuje się stosunkowo dużym zwarcie drzewostanu, uwagę zwracają okazałe rozmiary białodrzewy /fot. 2/. Pozostałe dwie skupiny są mniejsze, a drzewostan ich jest mniej zwarty. W obu skupinach rosną stare wiąz /fot. 3/ o obwodach często znacznie przekraczających 2 m.

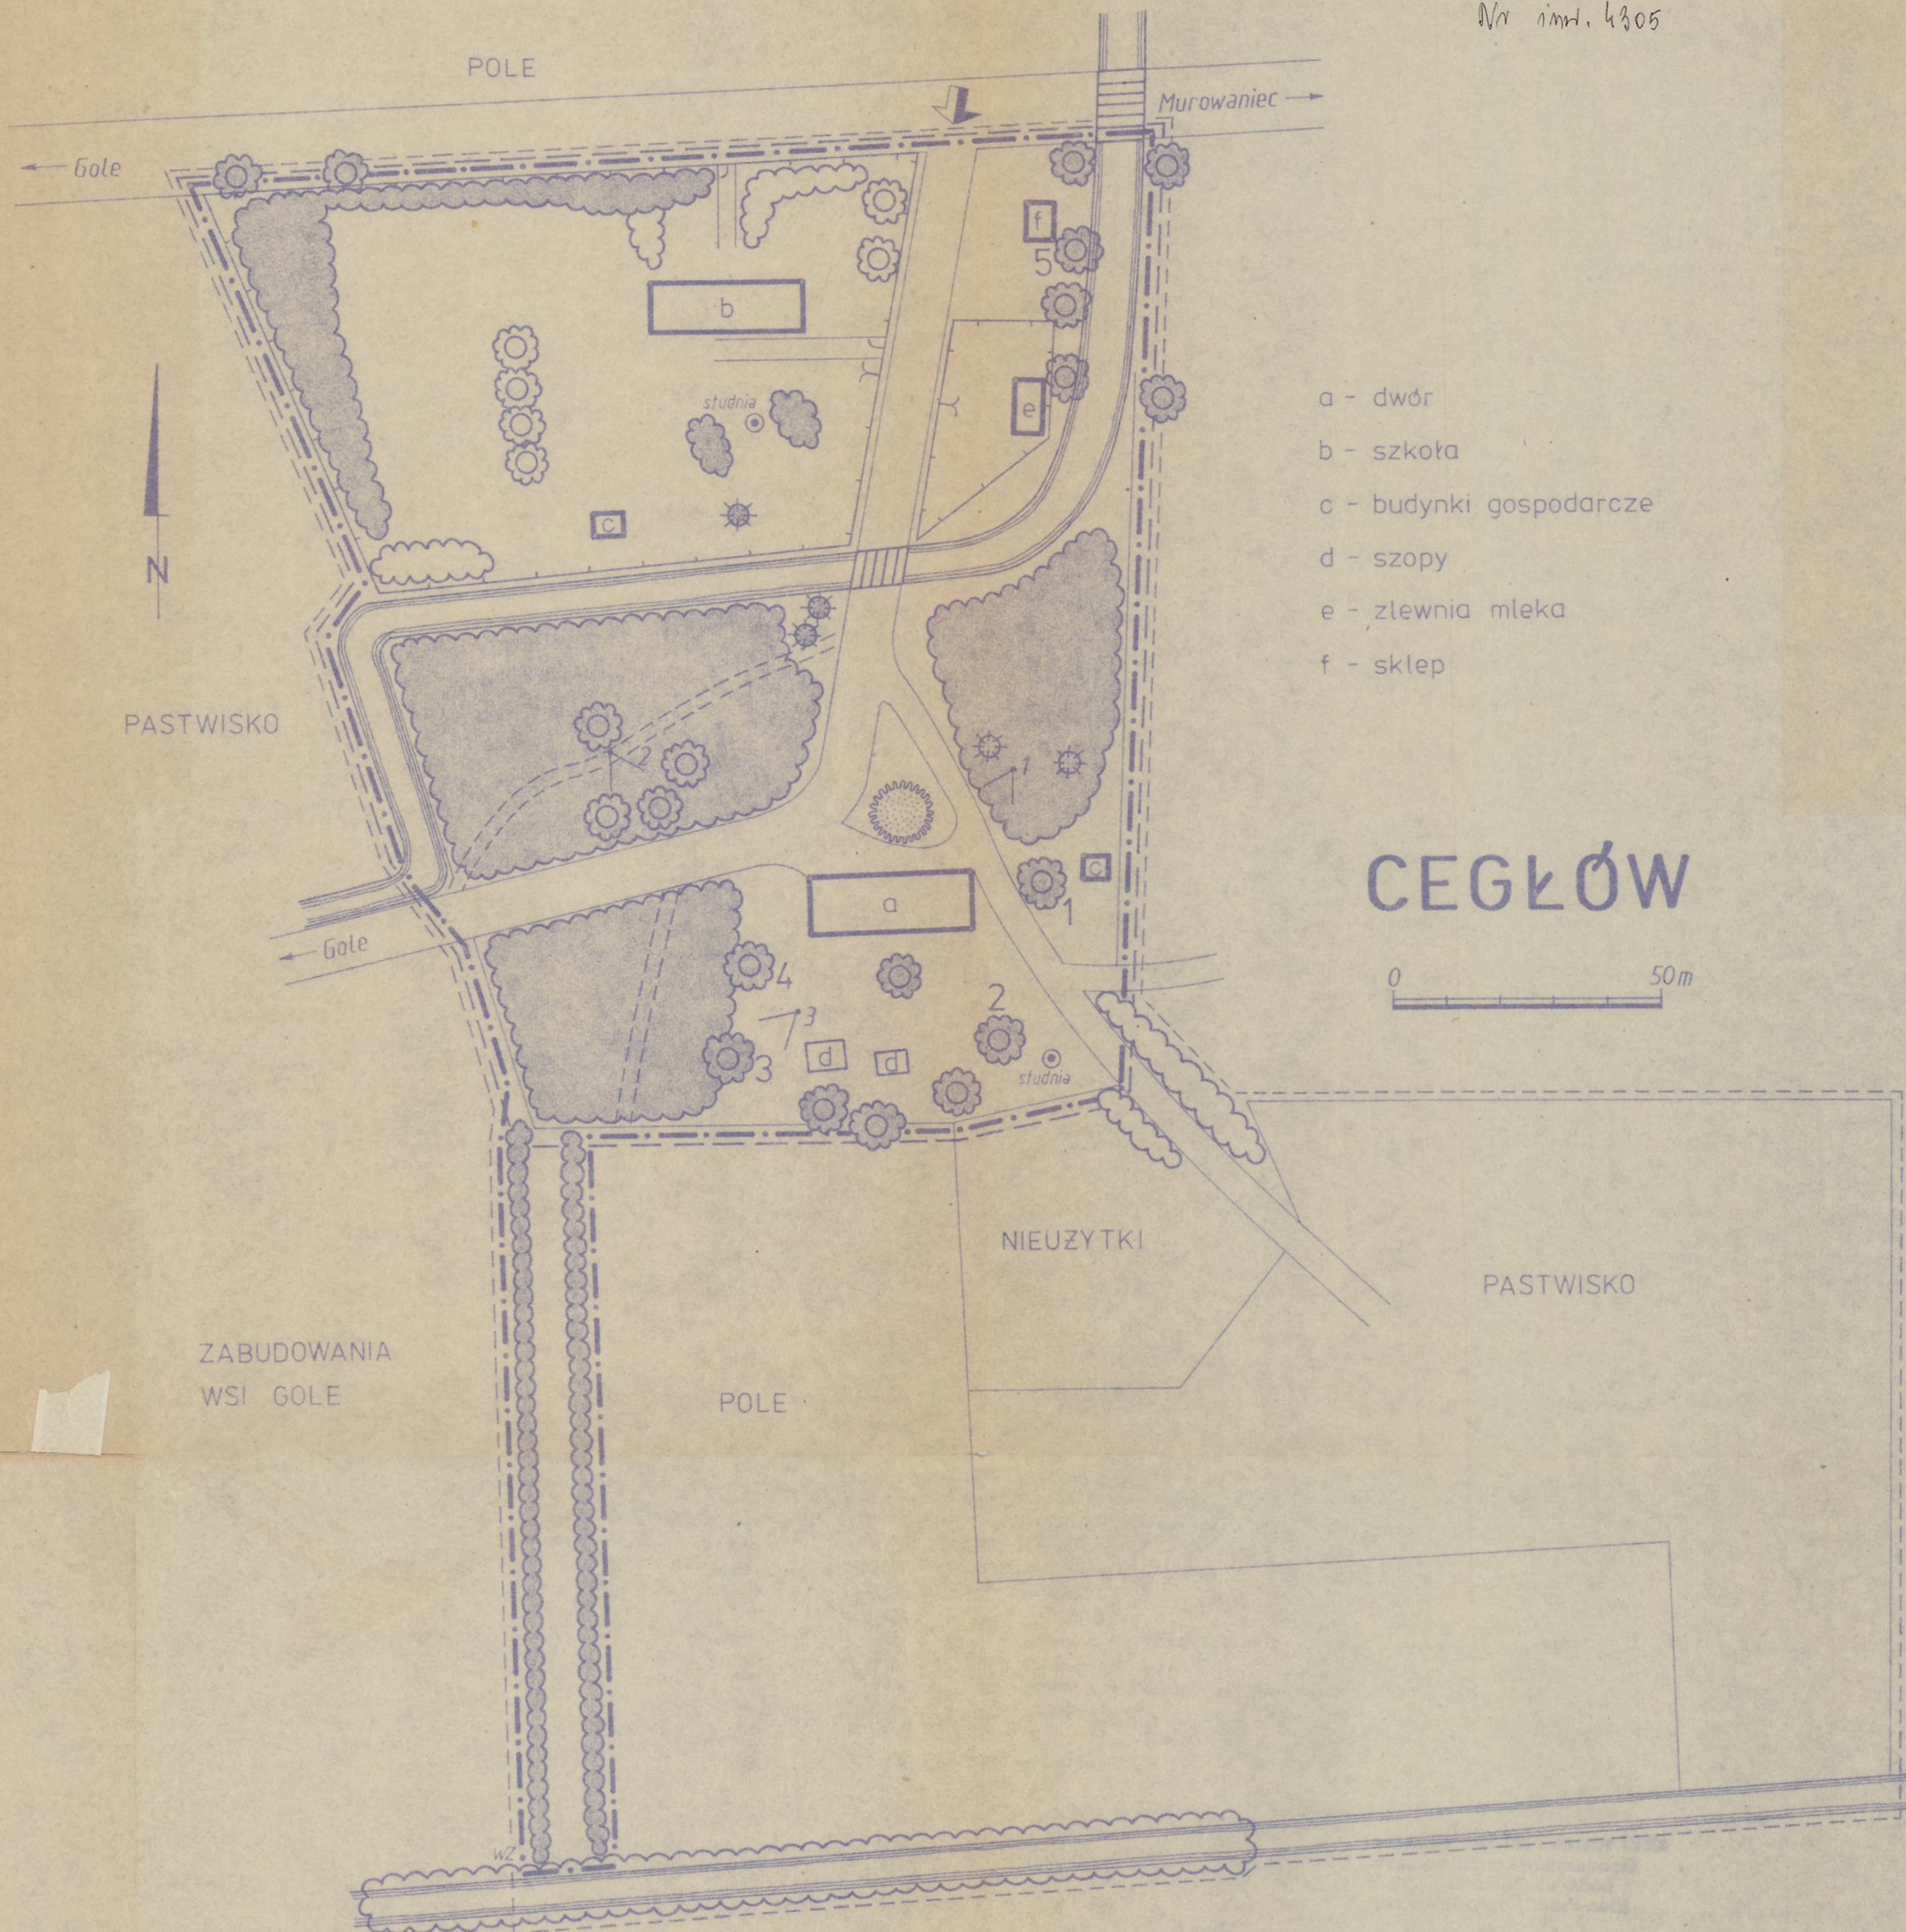
Park w Cegłowie jest niedużym, stosunkowo dobrze zachowanym założeniem krajobrazowym, które składa się z czterech części zachowanych w różnym stopniu.

Północno-zachodni fragment ogrodu zajmuje szkoła. Budynek szkoły został wybudowany na terenie parku w latach 50-tych. Niewiele zachowało się tu ze starego drzewostanu. W pobliżu szkoły spotykamy jeszcze młode topole i robinie. W zachodniej części tego obszaru rośnie

dość duża kępa smoków. W północno-wschodniej części danego założenia znajduje się zlewnia mleka i sklep. W pobliżu tych budynków rosną drzewa w dość okazałych rozmiarach m.in.: jesion wyniosły o obwodzie pnia 4 m.

Następna, czwarta część dawnego założenia ogrodowego jest obecnie polem, pastwiskiem i częściowo nieużytkiem powstałym w wyniku eksploatacji piasku. W przeszłości był tu sad. Zachodnią granicę sadu była obecnie znacznie zniszczona aleja grabowa.

1. Park w granicach określonych na planie należy objąć ochroną konserwatorską.
2. Właściciele parku należy zobowiązać do dbania o niego, może on stać się miłym miejscem spędzania wolnego czasu dla mieszkańców wsi.
3. Za pomniki przyrody należy uznać drzewa oznaczone na planie następującymi numerami:

1.	niegł	szypułkowy	o	obwodzie	4 m
2.	"	"	"	"	3 m
3.	"	"	"	"	2,80 m
4.	"	"	"	"	3,60 m
5.	jesion	wyniosły	"	"	4 m
