KARTA EWIDENCYJNA ZABYTKU NIERUCHOMEGO

3. Miejscowość **DŁUŻNIEWO** 3017 we

BUDYNEK DAWNEGO DWORU, w zespole podworskim

3 ćw. XIX w.

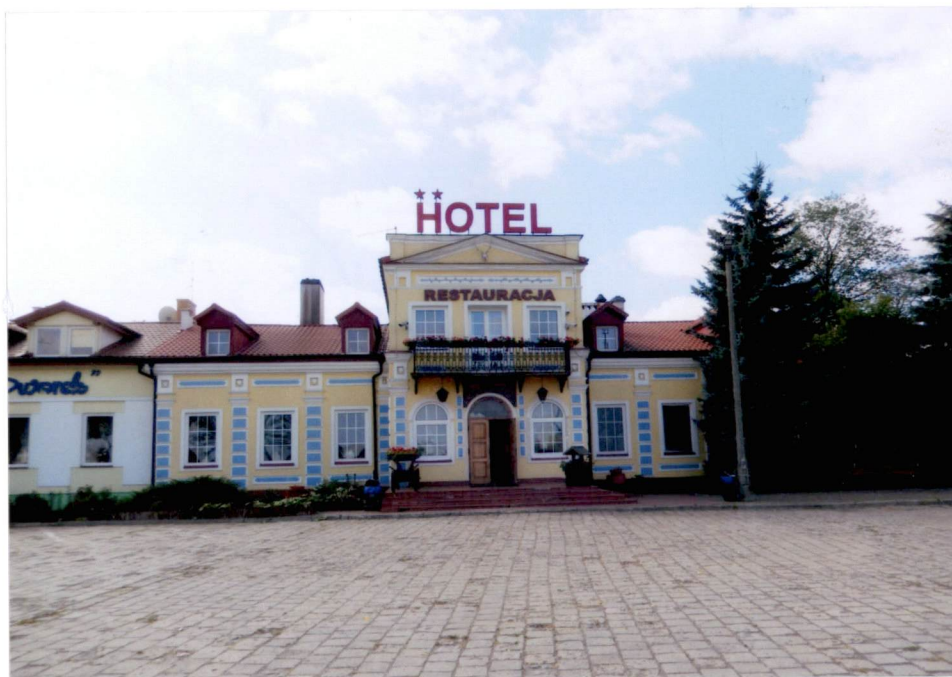
ELEWACJE: *Elewacja frontowa, wsch.* - dziewięcioosiowa, w pilastrowym opracowaniu, na cokole, zwieńczona mocno profilowanym i wyładowanym gzymsem. Pilastry przy narożach i między osiami, tokańskie, boniowane, przedłużone do gzymsu wieńczącego nasadnikami. Na osiach korpusu prostokątne otwory okienne, w profilowanych opaskach oraz gzymsami podokiennymi. Pod i nad oknami oprofilowane płyciny, górne na wysokości nasadników. Ryzalit - zwieńczony ścianką kolankową, ogzymsowaną i opilastrowaną przy narożach. Na tle ścianki trójkątny, gzymsowy naczólek. Kondygnacja górna ryzalitu zwieńczona belkowaniem złożonym z wydatnego gzymsu i szerokiego fryzu, zgierowanego w linii narożnych pilastrów. Fryz rozczłonkowany wzdłużną płyciną w której mocno uproszczone motywy z laną i oplatającą ją spiralnie wicią „wawrzynu”. Między kondygnacjami ryzalitu szeroki balkon na żeliwnych akantowych konsolach z ażurową, żeliwną balustradą. Na osiach bocznych ryzalitu otwory okienne, środkowej drzwiowe. Otwory parteru półkolistie zamknięte, wszystkie w profilowanych opaskach. *Elewacja ogrodowa, zach.*, analogicznie opracowana. *Elewacja pn.* - jednoosiowa, z oknem dobudówki - wejściem do piwnic.
