MILANÓWEKul. Graniczna 35Ogród przy willi „Hygea”

RODZAJ DOKUMENTACJI	KATALOG PARKÓW woj. stołeczne warszawskie	
AUTORZY OPRACOWANIA	Zakład Zadrzewień Zieleni i Rekultywacji Pracownia Projektowa	
KONSULTANT	mgr Maria Jędrzejewska	
ZLECENIODAWCA	Konserwator Zabytków Miasta Stołecznego Warszawy	
ROK OPRACOWANIA	1985	
MIEJSCE PRZECHOWYWANIA NINIEJSZEGO OPRACOWANIA		NR INW.

O B I E K T Ogród przy willi "HYGEA"
MILANOWEK ul. Graniczna 35

RECENZJA EWIDENCJI PARKU

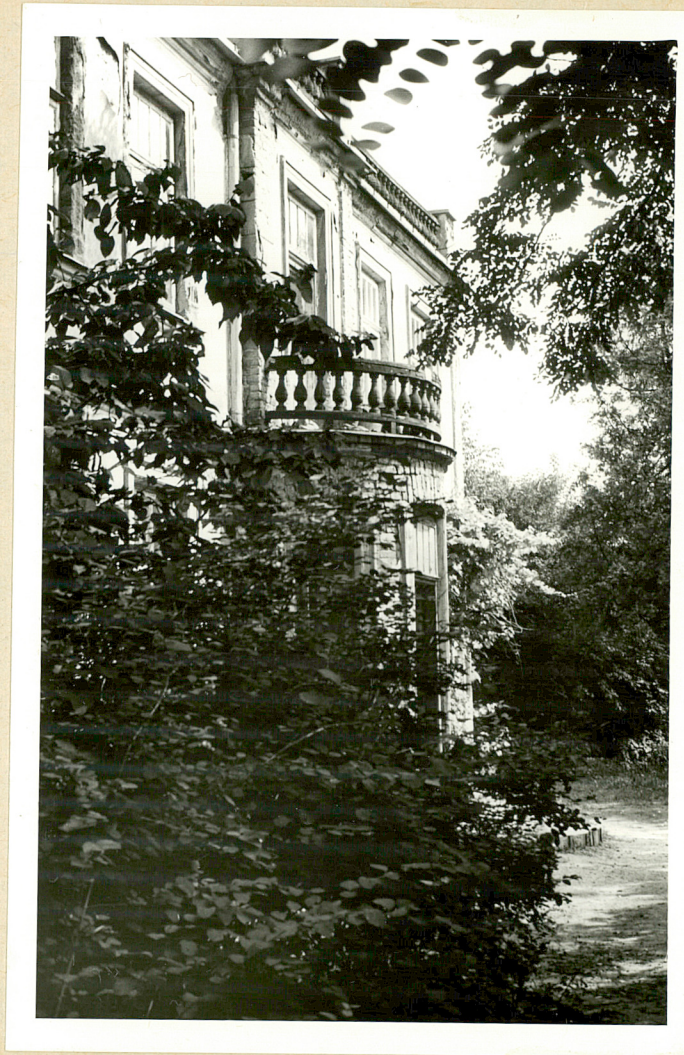
Fot.Nr 2. Ozdobne krzewy na tle elewacji południowej z półkolistym tarasem i balustradą tralkową.

Zwarta bryła piętrowa, nakryta dachem płaskim. Od północy płytki ryzalit, od południa ryzalit na planie półkolistym, zwieńczony tarasem pierwszego piętra z balustradą tralkową.

Elewacja podzielona gzymsem oddzielającym kondygnacje parteru od kondygnacji piętra. Cały budynek dookoła wieńczy attyka tralkowa drewniana, obecnie pomalowana, dawniej w kolorze naturalnym drewna. W attyce słupki narożne zwieńczone wazami, po remoncie, w latach siedemdziesiątych zrzucone do ogrodu.

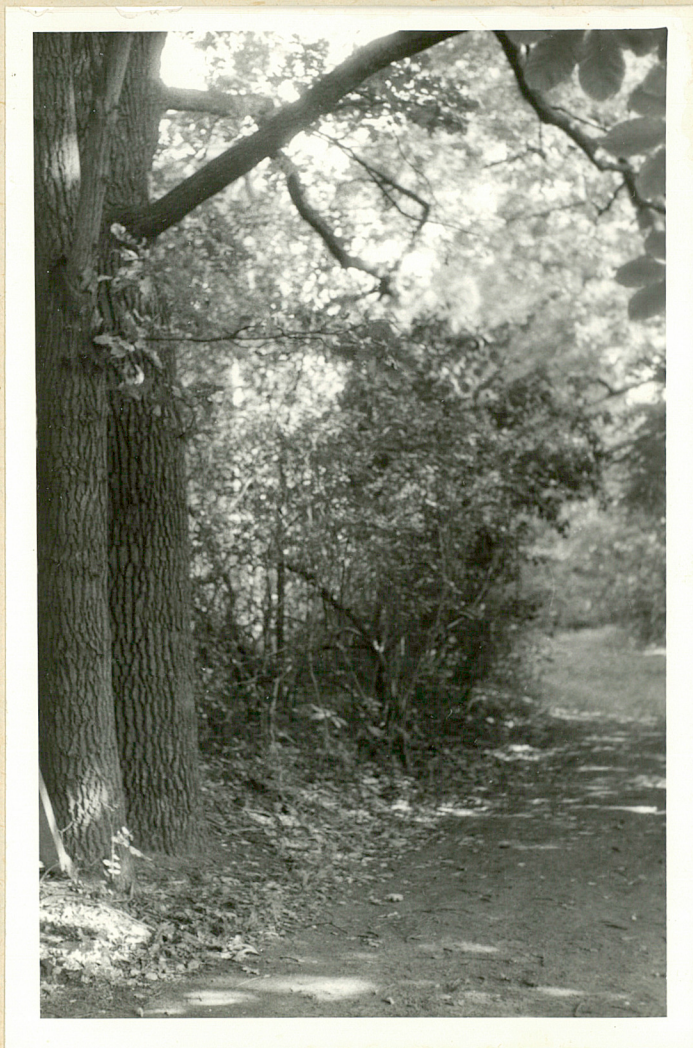
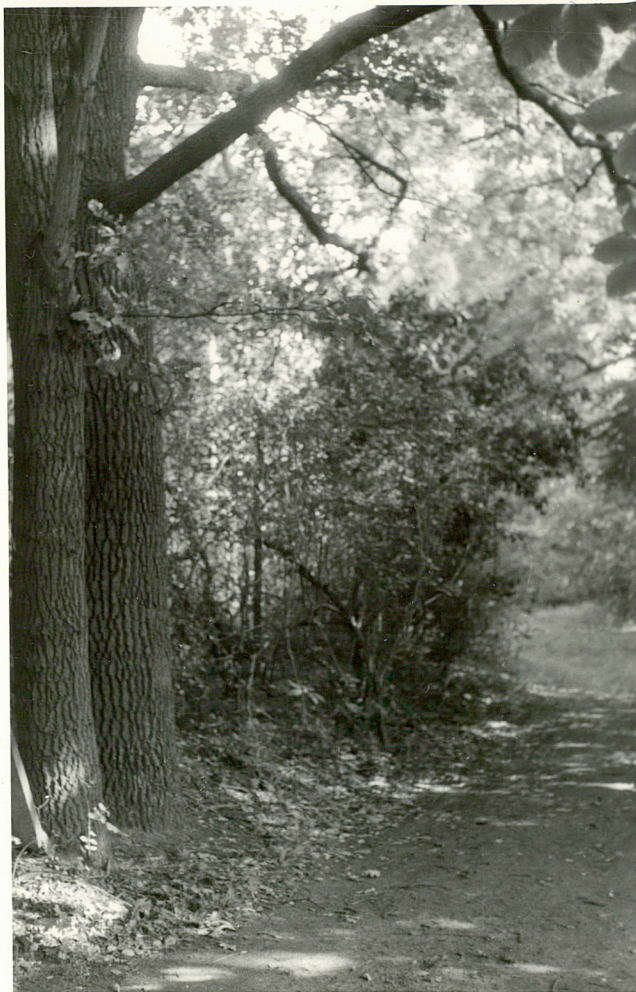
Fot.Nr 3. Stare dęby po lewej stronie
wjazdu od ul.Granicznej.

W skład drzewostanu parkowego wchodzi przede wszystkim dwa stare dęby szypułkowe o ϕ 70 - 80 cm - jeden przy wejściu od ulicy Granicznej, drugi przy Granicy północnej przy elewacji wschodniej willi.

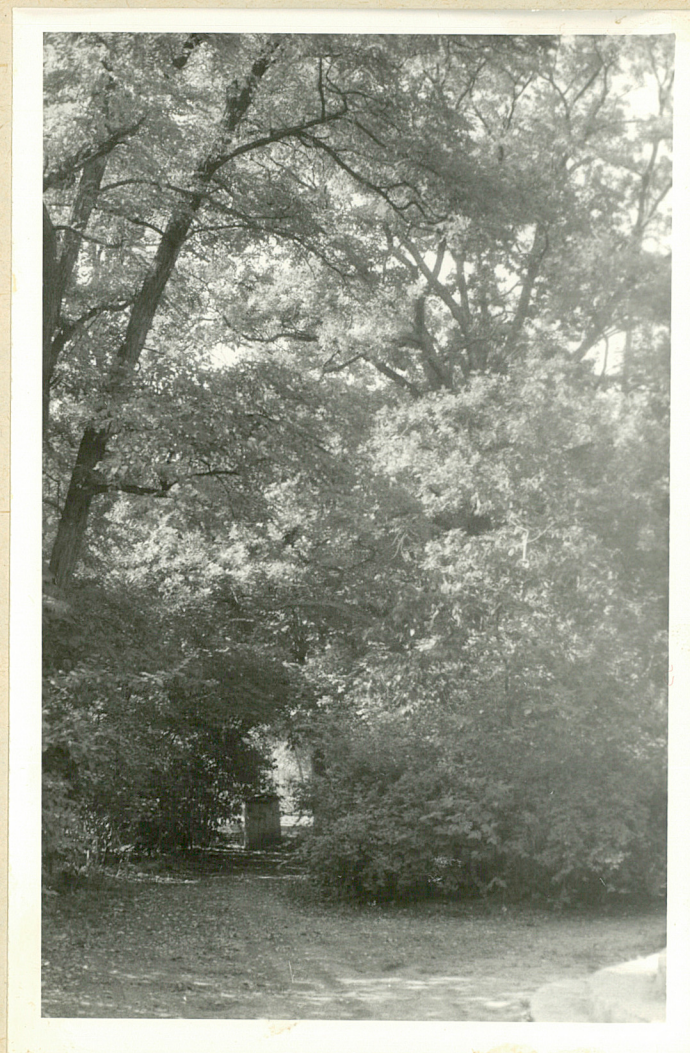
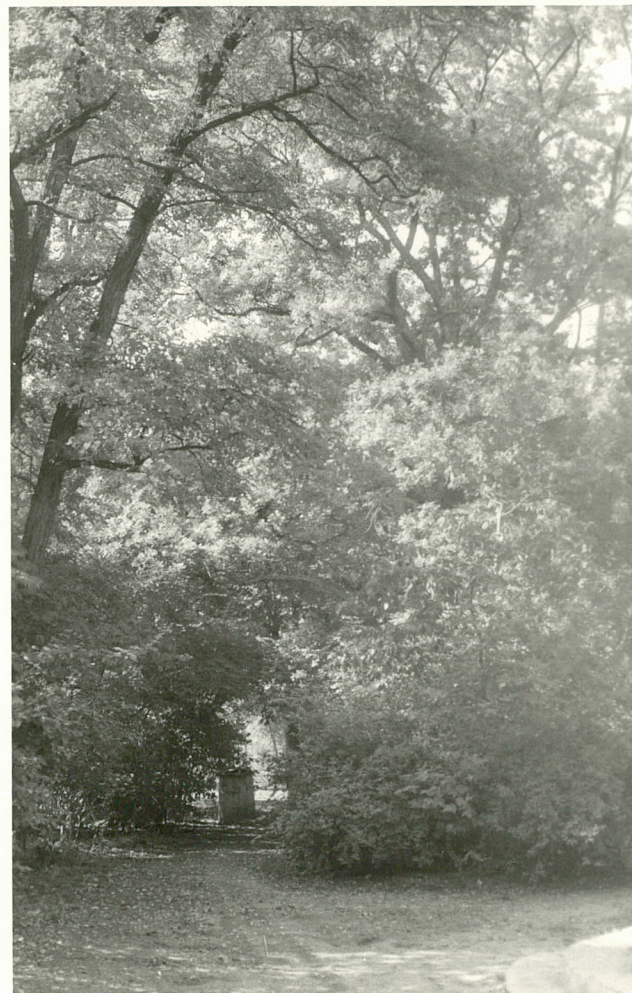
Fot.Nr 4. Alejka wjazdowa - widok w kie-
runku ul.Granicznej.

Do wejścia willi od strony południowo-zachodniej prowadzi alejka ziemna od ulicy Granicznej, gdzie w starym ogrodzeniu ze sztachet drewnianych brak jest bramy i furtki.
