1. Obiekt

D W Ó R

3. Miejscowość

BUDZISZYN

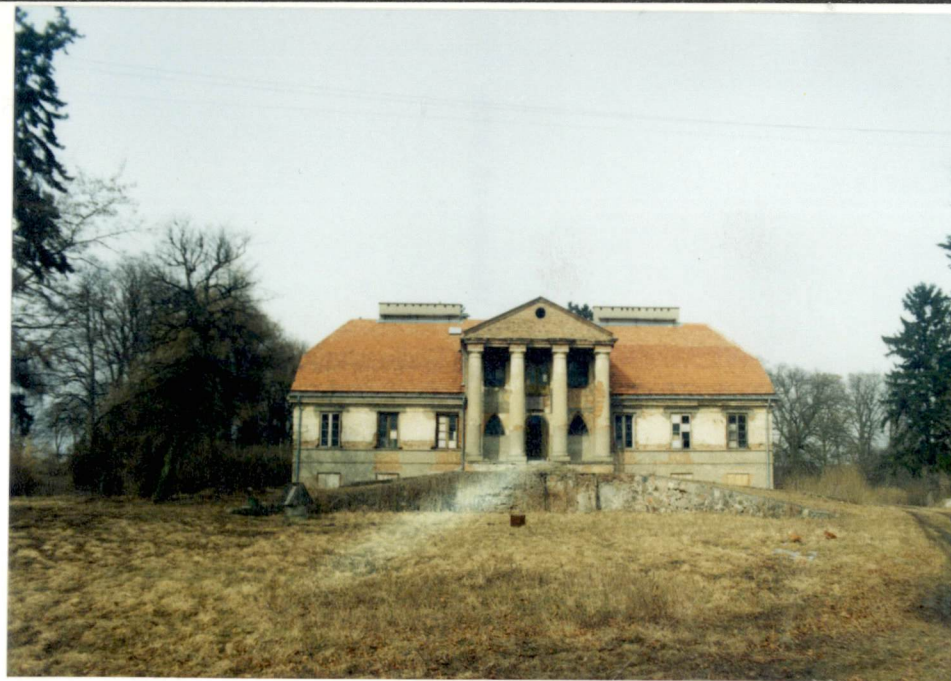
11. Zdjęcia, rzut, przekrój, sytuacja, orientacja

Dwór położony między Grójcem a Górą Kalwarią, usytuowany frontem na południe i kalenicą wschód-zachód.

Budowla murowana z cegły, tynkowana, czworoboczna, parterowa, dziewięciosiowa z podpiwniczeniem wyprowadzonym ponad teren/ok .2m./. Ryzality środkowe piętrowe ze zwieńczeniami. Od południa portyk kolumnowy. Nad częścią parterową dach naczółkowy. Nad ryzalitami dachy dwuspadowe. Pokrycie dachówką karpiówką. Przed elewacją frontową wysoko podsypyany półkolisty podjazd z murem oporowym wzmocnionym skarpami.

Dom na rzucie prostokąta. Wejście do piwnic z poziomu terenu na osi elewacji bocznych. Piwnice oświetlone oknami, sklepienia kolebkowe z lunetami.

Wejście na parter od południa z podjazdu przez taras kolumnowego portyku. Układ wnętrz w piwnicach i na parterze dwutraktowy, w częściach skrajnych wsch. i zach. trzytraktowy. Pokoje parteru łączone amfiladowo z wyjątkiem ciągu wschodniego. Na piętrze w partii ryzalitowej dwie sale. Komunikację pionową stanowią betonowe schody z obudową.

Dwór zbudowany z cegły ceramicznej pełnej. Po częściowym remoncie stropy Kleina. Otwory okienne i drzwiowe zabezpieczone oknami i drzwiami tzw. prowizorycznymi. Oryginalna stolarka została zniszczona a drobne elementy przechowywane w piwnicach.

20. Najpilniejsze postulaty konserwatorskie <p>Dokończyć remont.Ościeżnice wstawione w otwory okienne bez mocowania.</p> <p>Zlikwidować magazy zużytych mebli sklepowych z wnętrza</p>
