KARTA EWIDENCYJNA ZABYTKU NIERUCHOMEGO

DOM WIELORODZINNY

ul. BEREZYŃSKA 16

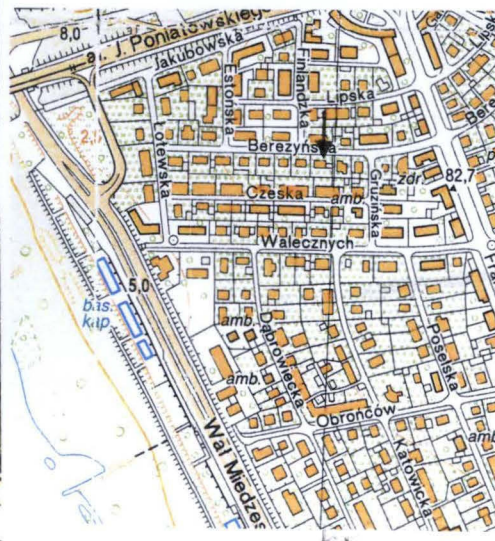
SYTUACJA skala 1 : 1000

Dom z zabudowie luźnej, wolnostojący, fasadą zwrócony na północ. Z niskim garażem po stronie wschodniej, z niewielkim ogródkiem od południa i zachodu. Teren działki otoczony ogrodzeniem z siatki stalowej na podmurowaniu, z furtką jednoskrzydłową i bramą dwuskrzydłową, prętową, od ulicy.

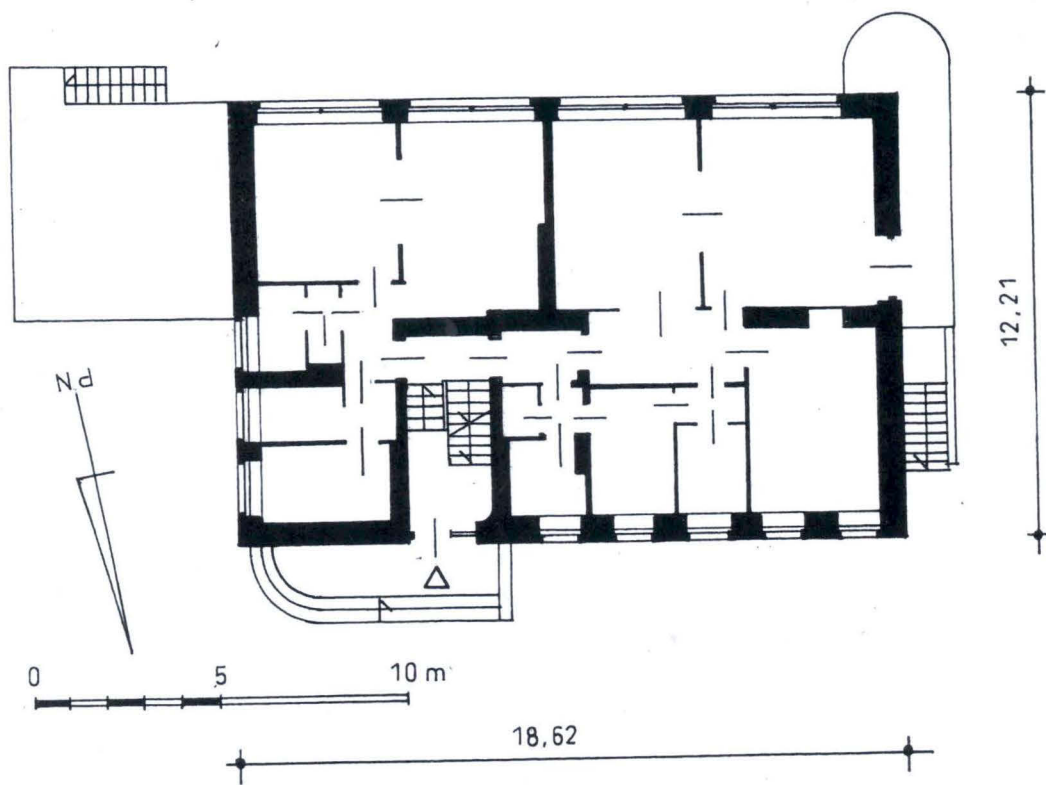
RZUT PARTERU H = 11,90 skala 1 : 200

Na rzucie prostokąta o układzie dwu i trzytraktowym na wszystkich poziomach. Klatka schodowa usytuowana w trakcie frontowym, przesunięta z osi w kierunku wschodnim. Przy wschodniej elewacji budynku garaż na rzucie kwadratu, podzielony na dwa prostokątne pomieszczenia.

Budynek zawiera 6 mieszkań różnej wielkości, których rozplanowanie zachowało się w prawie niezmienionym stanie. Niewielkie zmiany w rozplanowaniu występują jedynie w mieszkaniu nr 4. Mieszkania w części wschodniej budynku są mniejsze, dwupokojowe, mieszkania po stronie wschodniej liczą 3 pokoje. Oba typy mieszkań zaopatrzone w kuchnie, łazienki i osobne wc. oraz służbówkę. Mieszkanie nr 4 na I piętrze należące pierwotnie do Wandy z Szymanowiczów Kozłowskiej było największe, połączone schodkami wewnętrznymi z mieszkaniem nr 6, posiadające przestronny hall o nieregularnym rzucie, ozdobionym na suficie okrągłymi wnękami z ukrytym oświetleniem. Z tego mieszkania wiodły schodki na piętro, zlikwidowane po 1995 r. Mieszkania na I i II piętrze zaopatrzone w balkony od strony południowej i częściowo od strony wschodniej. Mieszkanie na parterze, części wschodniej otrzymało taras z zejściem do ogródka. W poziomie piwnic usytuowane są piwnice lokatorskie, suszarnia, kotłownia, pralnia. Kotłownia wyłączona z użytkowania. Schron usytuowany pod południową (ogrodową) częścią budynku, jako część piwnicy. Północno-wschodnia część piwnicy przeznaczona na lokal mieszkalno-użytkowy.

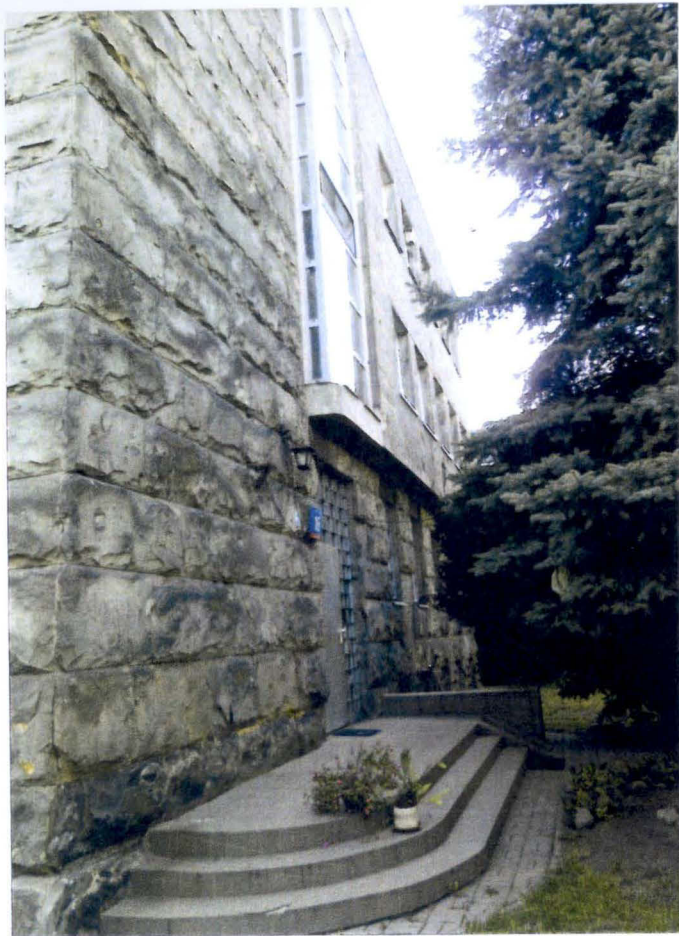
2

Fasada- 6-osiowa, z oknami dwójakiej wielkości, węższymi w partii parteru. Pokryta rustykowanym piaskowcem w bezokiennej partii wschodniej oraz w poziomie piwnic i parteru. I i II piętro gładkie, osłonięte szlifowanymi płytami piaskowca. Wejście frontowe, z wtórnymi drzwiami ozdobione stalowa krata o dekoracyjnym motywie litery S i W, występującym w drobnych podziałach.

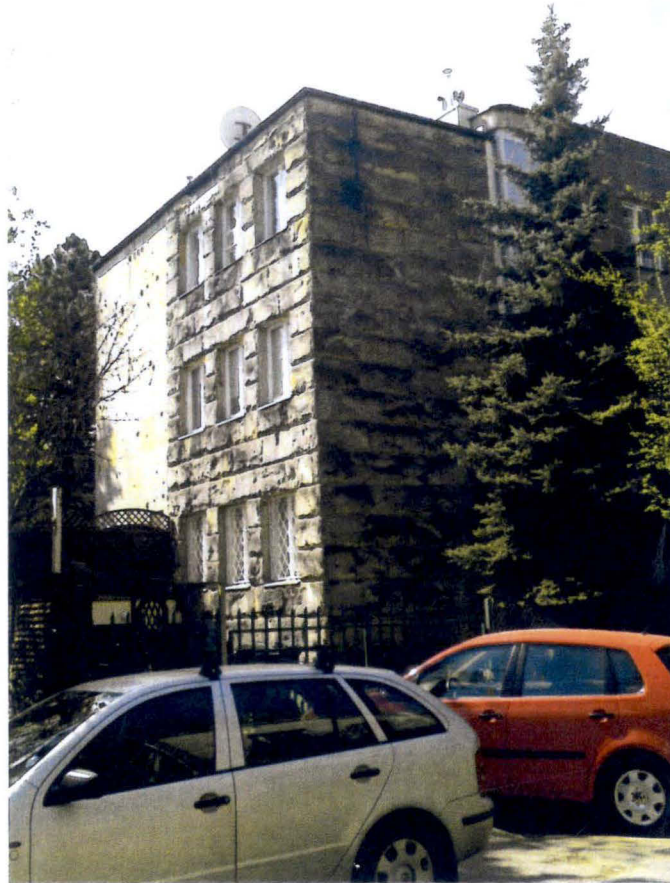
4

Elewacja wschodnia- złożona z dwóch części: 3 –osiowej w partii północnej, pokrytej rustykowanym piaskowcem i gładkiej, pokrytej szlifowanym piaskowcem, przysłoniętej w przyziemiu niskim garażem.

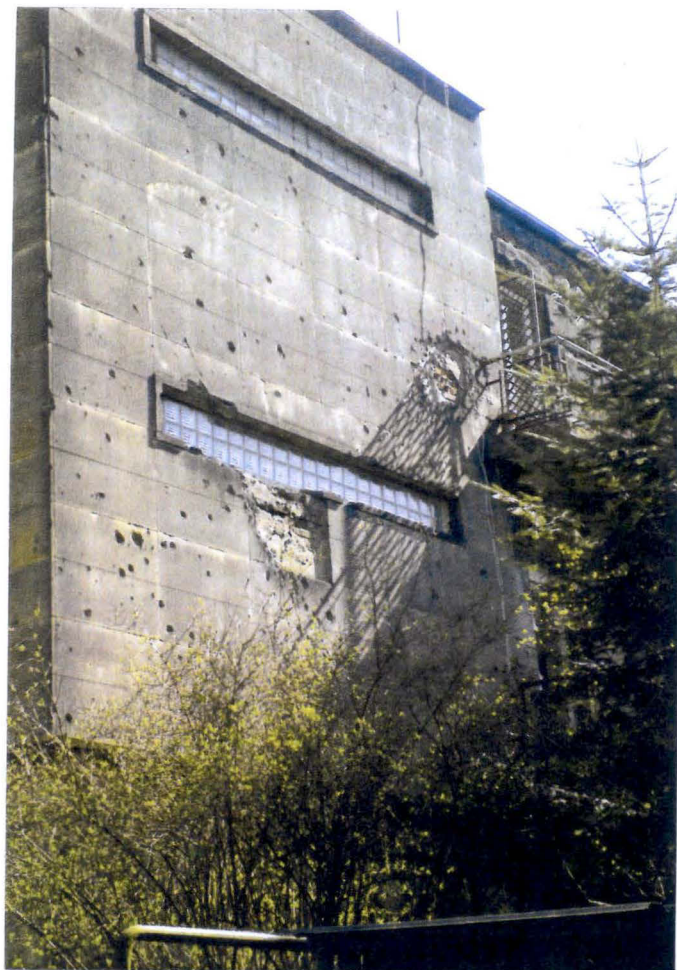
7

Elewacja zachodnia- dwuczęściowa, z wysuniętym ryzalitowo, „nadwieszonym” fragmentem północnym. Pokryta w części północnej (parter) rustykowanym piaskowcem i gładkimi płytami piaskowca (I i II piętro), ożywiona dwoma wąskimi oknami pasmowymi. W drugiej części pokryta piaskowcem rustykowanym. Ta część zaakcentowana w partii parteru tarasem z zejściem od południa, wyżej dwoma balkonami przechodzącymi dalej na elewację południową.

1. Konieczna jest :wymiana zniszczonych płyt balkonowych, silnie zawilgoconych i nadkruszonych.
2. remontu konserwatorskiego wymagają okładziny kamienne elewacji, zabrudzone, z licznymi uszczerbkami.

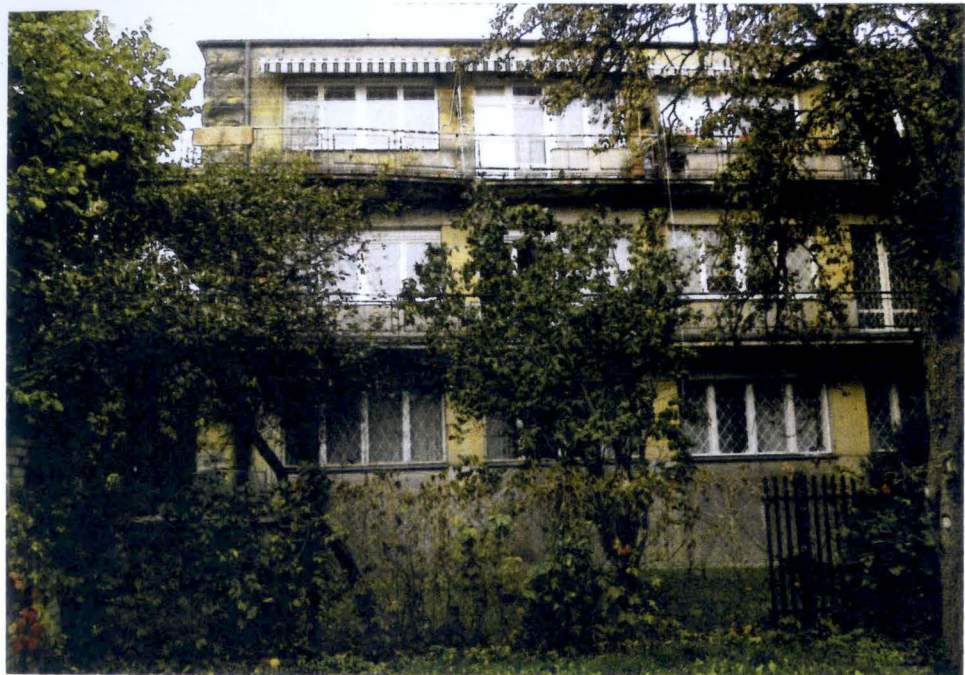
10

Elewacja południowa- ożywiona balkonami na całej długości. Z oknami czterodzielnymi z wyjściem na balkon. Pokryta blokami oszlifowanego piaskowca.

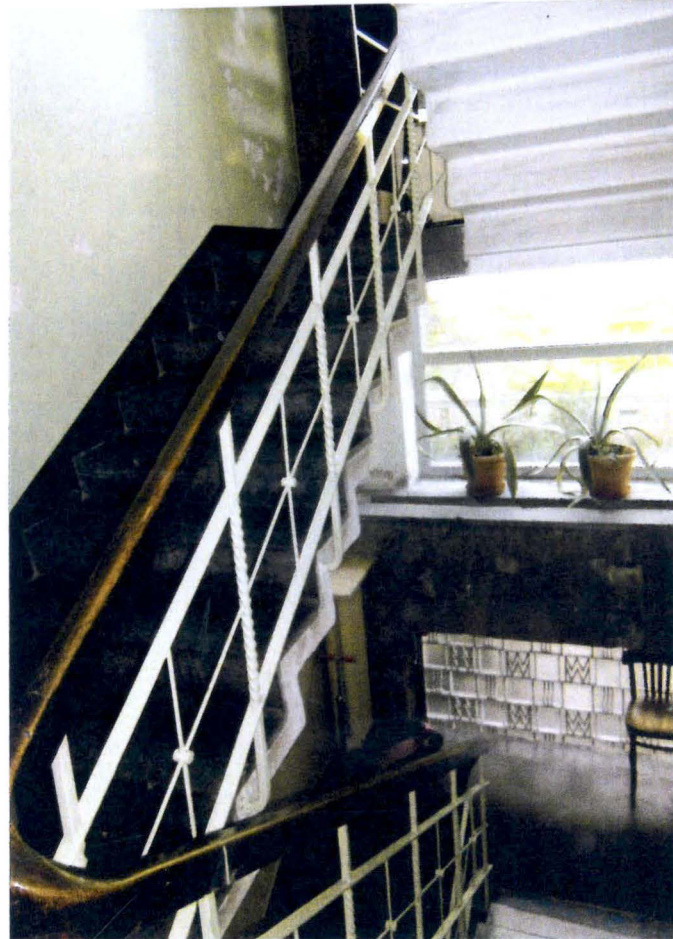
12

Pierwotne wyposażenie zachowane jest w dużym procencie. Składa się na nie: dwubiegowa, żelbetowa klatka schodowa o stopniach pokrytych czarnym lastrykiem, zaopatrzona w stalową, prętową balustradę, stolarka drzwiowa do mieszkań zachowana w 90%, stolarka wewnętrzna w ok. 80 %, okna-ok. 80 %, posadzki klepkowe- w ok. 90%, posadzki ceramiczne w wc i łazience- ok. 30%. Stolarka okienna zachowana jest w ok. 80%, parapety z blachy stalowej w ok. 80%. Zachowane są częściowo w 2-ch łazienkach i w wc- terrakotowe posadzki typu „gorseciki” oraz glazura naścienna w kolorze białym i seledynowym. W mieszkaniu nr 6 zachowana reszta wyposażenia łazienki- umywalka, wieszak na ręczniki. Na wystrój wnętrza składa się fragment ściany klatki schodowej obłożonej rustykowanym piaskowcem oraz krata dekoracyjna wokół drzwi wejściowych do budynku w stylu art. deco
