KARTA EWIDENCYJNA ZABYTKU NIERUCHOMEGO

KAMIENICA JÓZEFA FAJERSTEINA

1937-1938

ul. Grójecka 62A

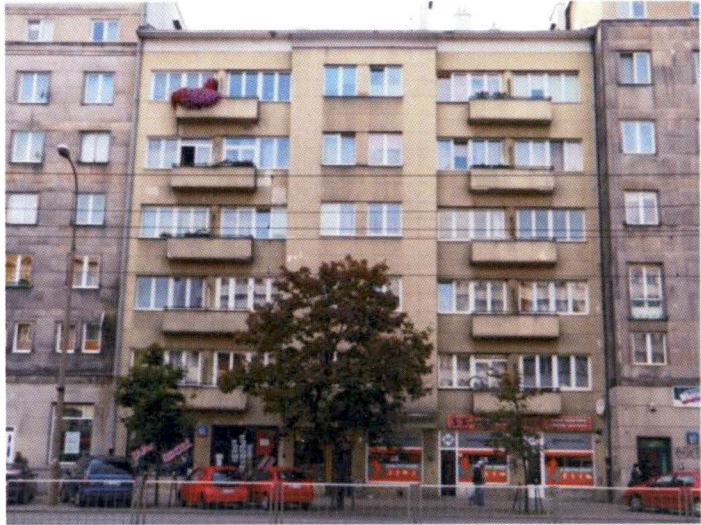
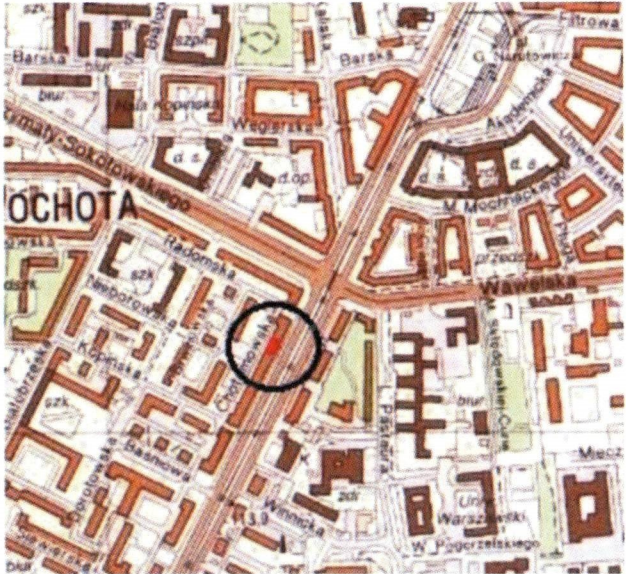
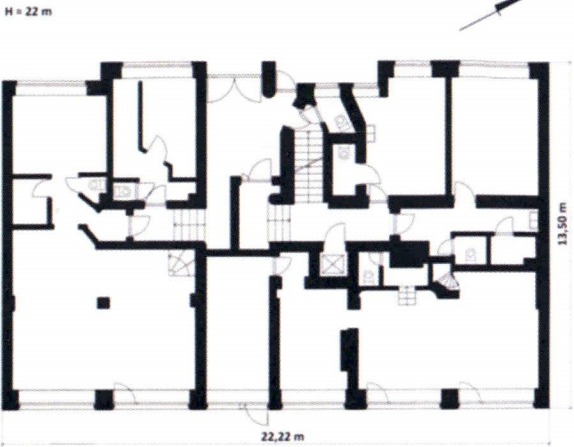
11. Materiały graficzne: widok ogólny, orientacja 1:10 000, sytuacja 1:1000, rzut parteru 1:300

Budynek w dobrym stanie. Likwidacji uległ przejazd bramny, zamieniony od frontu na sklep, od podwórza na hol wejściowy. Wymieniono instalację CO oraz windę.

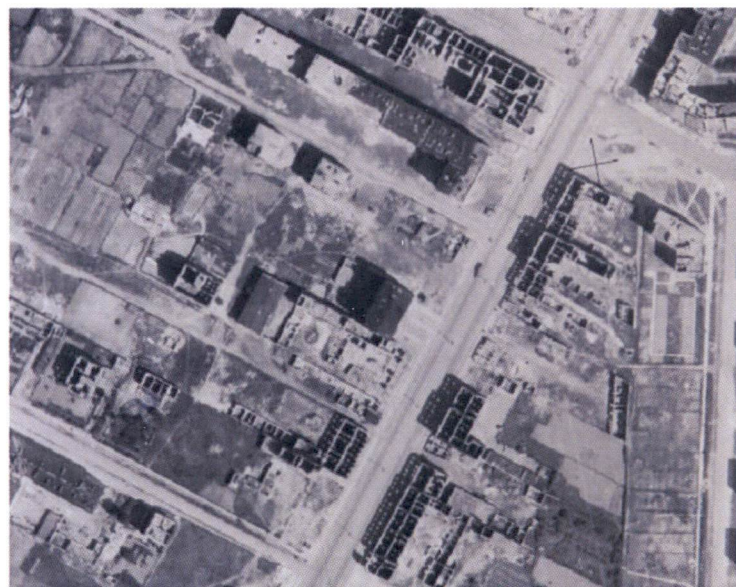
1. Plan m. st. Warszawy (wydanie hipoteczne): widoczna działka nr hip. 12294 z wyznaczoną linią zabudowy
2. Fotografia kamienicy w roku 1937, Referat Gabarytów
3. Fotografia lotnicza Warszawy z 1945 r. z widoczną, nieuszkodzoną kamienicą

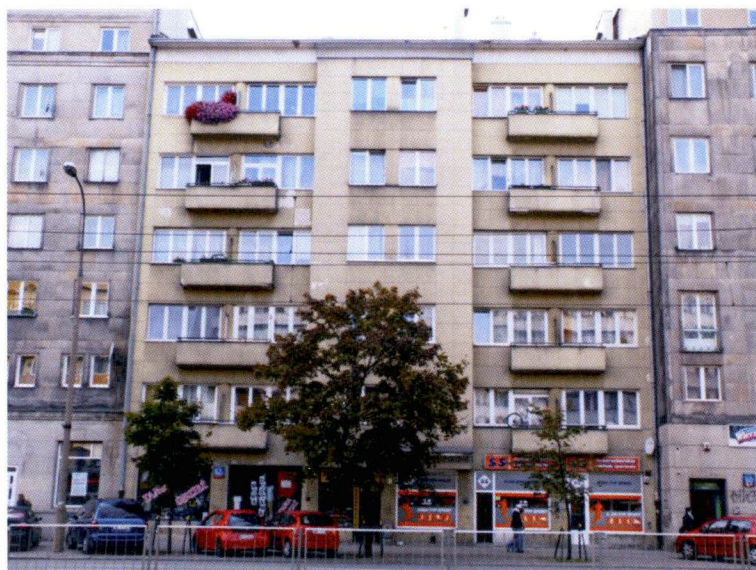
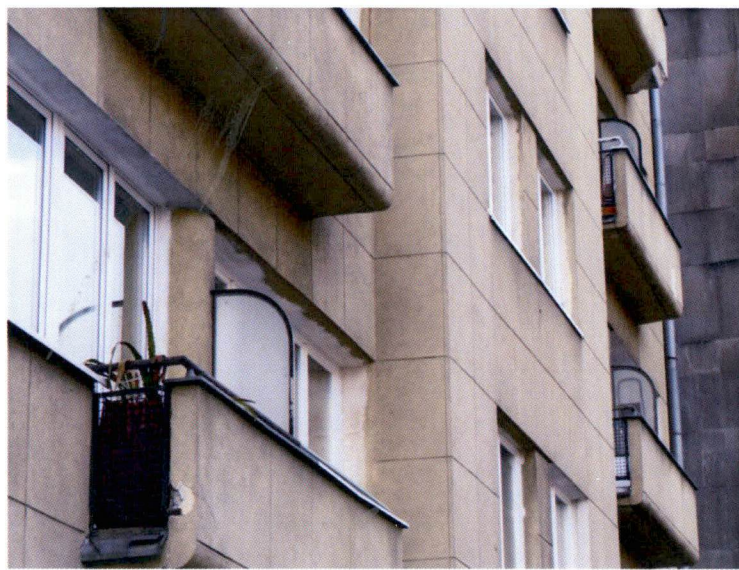
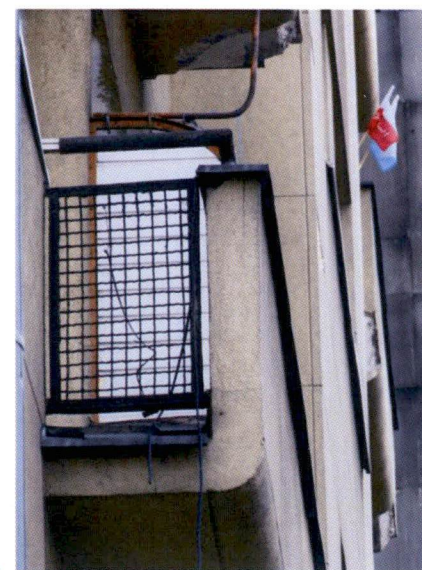
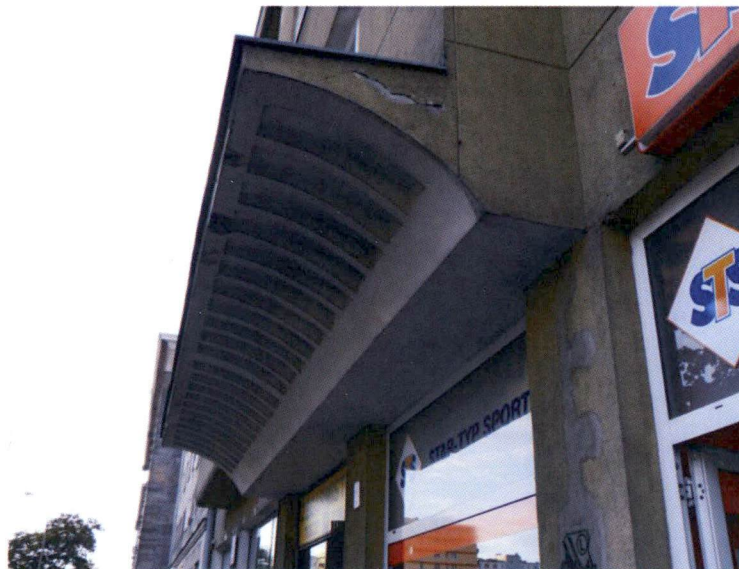
4 - 8. Fasada: widok ogólny i detal

Na elewacjach nieznaczne ubytki tynku, częściowo skorodowane metalowe elementy balkonów.

Elewacje: fasada symetryczna 6-osiowa w przyziemiu i 10-osiowa na piętrach, w całości otynkowana. Przyziemie rozczłonkowane wąskimi filarami, pomiędzy którymi umieszczono wejścia oraz witryny sklepów wsparte na niskich ściankach. U podstawy części parterowej płaska, lastrikowa opaska. Lico ściany powyżej parteru oraz fronty balustrad balkonowych zdobi płytkie kwadratowe boniowanie uformowane w tynku, imitujące okładzinę kamienną. Oś środkową, od pierwszego piętra, podkreśla płytki 2-osiowy ryzalit, wsparty na odcinkowym daszku zdobionym od dołu żeberkowaniem. Osie 2-gą i 3-cią oraz 8-mą i 9-tą spinają balkony, rozdzielone pośrodku parawanową szybą umocowaną do zaokrąglonego występu ściennego (słup konstrukcyjny). Okna po bokach ryzalitu otrzymały układ zbliżony do pasmowego, charakterystyczny dla architektury modernistycznej. Zwieńczenie fasady stanowi fryz ułożony z rzędu wklęsłych kształtek oraz płaskiego i wysuniętego gzymsu.

Należy zachować oryginalny wystrój fasady oraz jedyne pierwotne wejście do mieszkań.

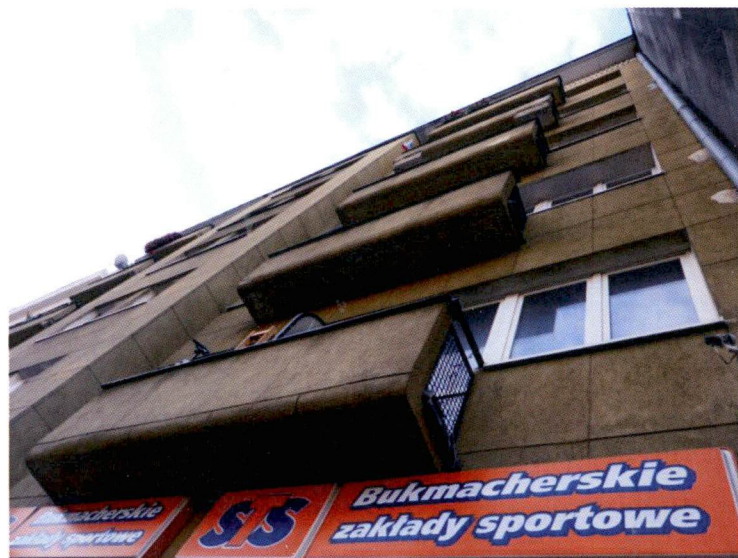
Balkony: żelbetowe i metalowe. W fasadzie płyta balkonowa zintegrowana z frontem balustrady (zaoblona na styku obu płyt). Partie boczne balustrady w formie metalowej, drobnej siatki, całość zwieńczona okrągłą w przekroju poręczą. Balustrada w elewacji podwórzowej metalowa, ażurowa złożona z kwadratowych w przekroju słupków i okrągłej poręczy oraz horyzontalnie ułożonych płaskowników stanowiących wypełnienie o geometrycznych formach. W górnej partii balustrady, od strony frontowej, umieszczono uchwyty na kwiaty.

9. Balkony fasady
10. Gzyms i fryz fasady
11 - 12. Elewacja podwórzowa
13. Balkon elewacji podwórzowej

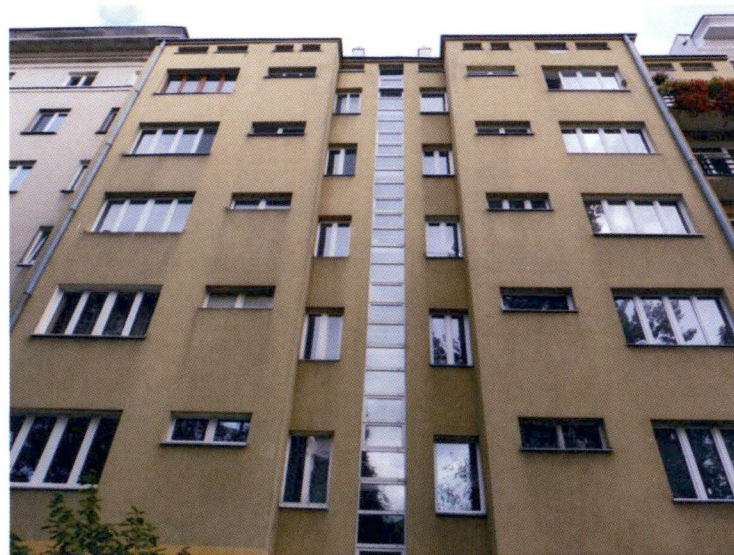
Elewacja podwórzowa asymetryczna, 11-osiowa w całości otynkowana. Jedyne urozmaicenie elewacji stanowią 2, 3-osiowe ryzality umieszczone po bokach klatki schodowej. Po płd. stronie elewacji znajdują się balkony, obejmujący szerokością 2-ie skrajne osie. W środkowym ryzalicie zlokalizowano główne wejście do kamienicy (wtórne).

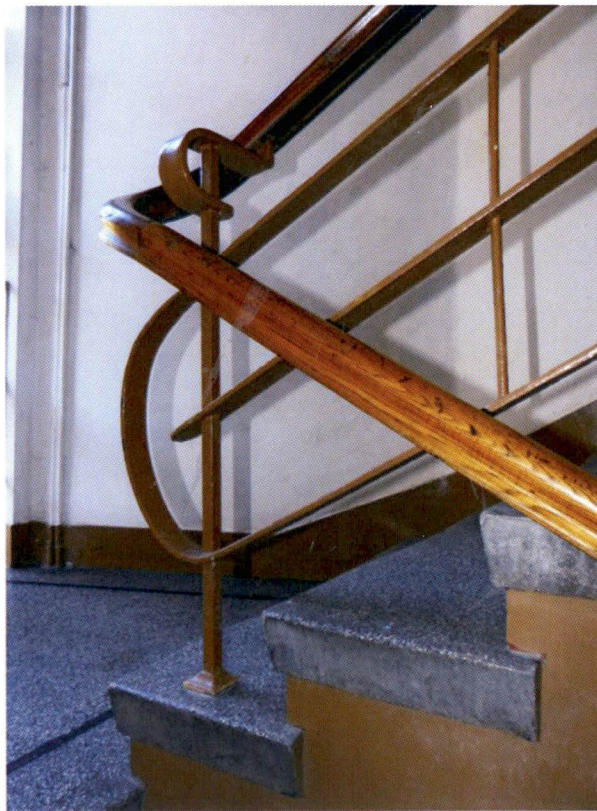
Posadzki: w piwnicach betonowe; w holu wejściowym i sklepach wykończone współcześnie ceramiką (glazura); klatka schodowa wykończona lastriko (szare prostokątne pola na piętrach oraz trapezy na półpiętrach wyznaczone czarnymi liniami).

Schody: w piwnicy – jednobiegowe, żel-betowe; w klatce schodowej dwubiegowe, wspornikowe, żelbetowe wykończone szarym lastriko, podniebienie otynkowane. Poręcze metalowe, ażurowe składające się z trzech poziomych płaskowników, z których górny i dolny połączone łukiem u podstawy biegu. Słupki mocowane co trzeci stopień w formie „pałasza”, kwadratowego w przekroju z „rękojeścią” na górze na której oparty drewniany pochwyt, znacznie wysunięty do środka schodów, w formie wstęgi przechodzącej przez całą wysokość klatki schodowej.

14 - 16. Klatka schodowa
17 - 18. Hol wejściowy (d. Przejazd bramny)

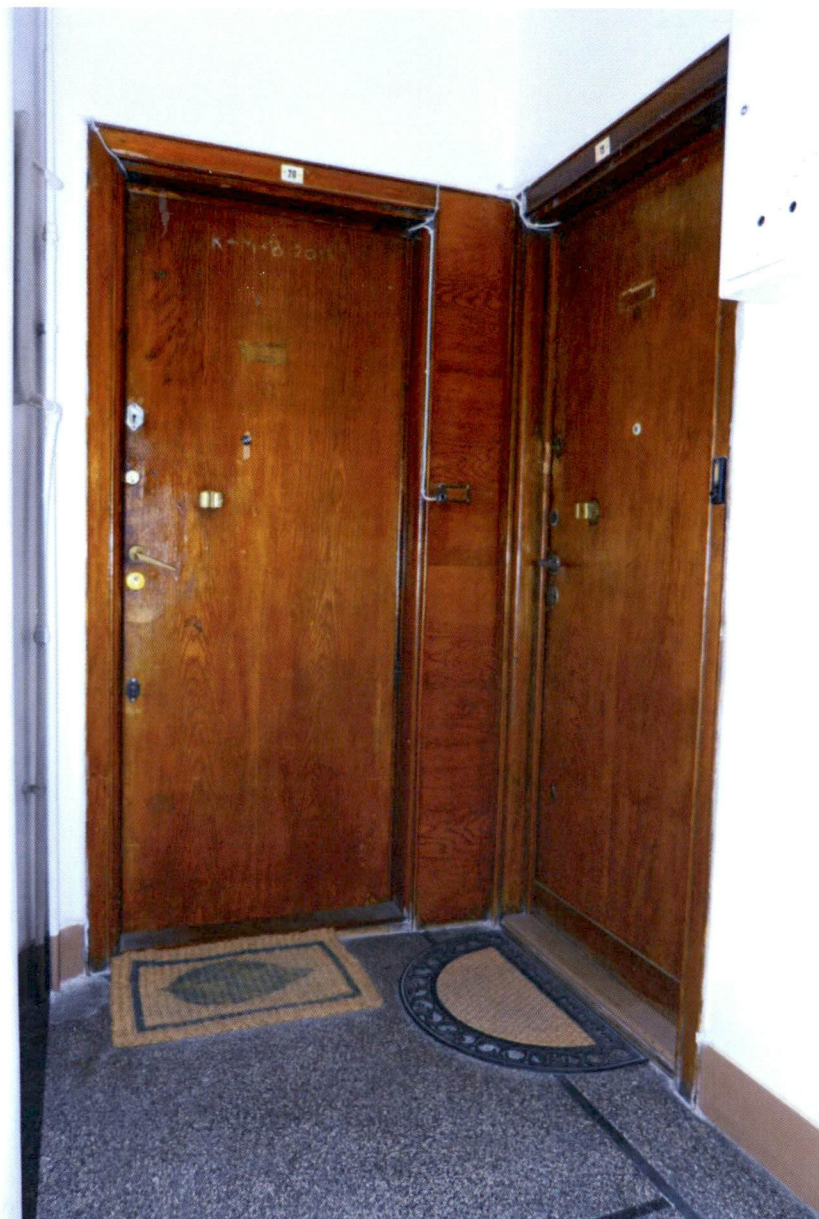
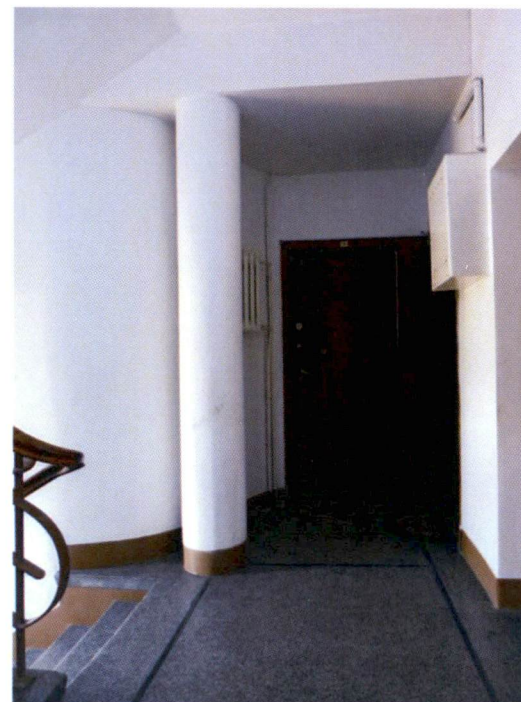
Stolarka drzwiowa wew: na 4 piętrze po stornie płn. zachowana para oryginalnych wejść do mieszkań o połączonych ościeżnicach. Drzwi płytowe, formowane, 1-skrzydłowe z mosiężnymi uchwytami o przekroju zbliżonym do litery „T”. Na ościeżnicach metalowe, prostokątne tabliczki z malowanymi na białym tle czarnymi numerami mieszkań. Na pozostałych piętrach nielicznie zachowane oryginalne i przemalowane ościeżnice. Pozostałe drzwi wymienione.

19 - 20. Drzwi wejściowe do mieszkań, 4 p.
21. Klamka drzwi wejściowych do mieszkań

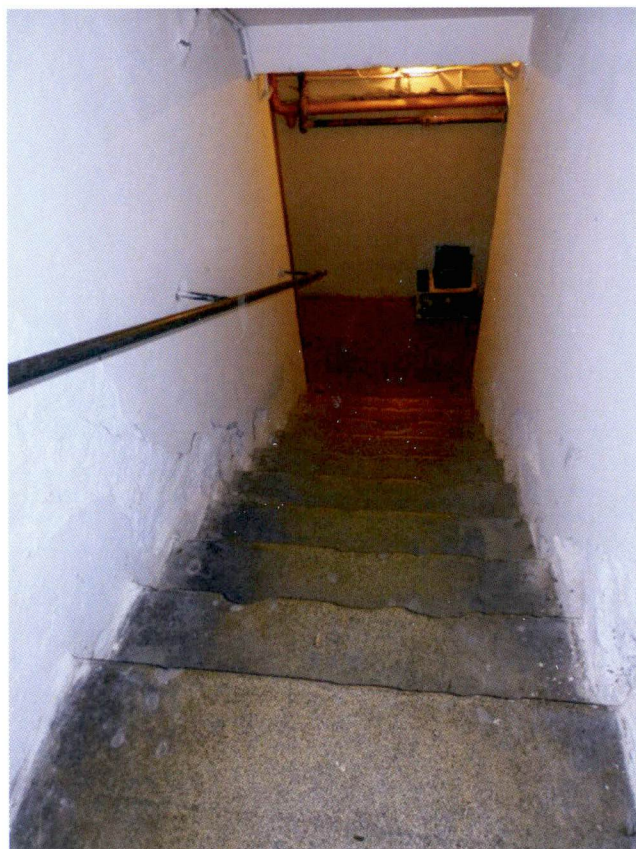
22. Schody do piwnicy
23. Piwnica
24. Uszkodzony strop ackermana w piwnicy

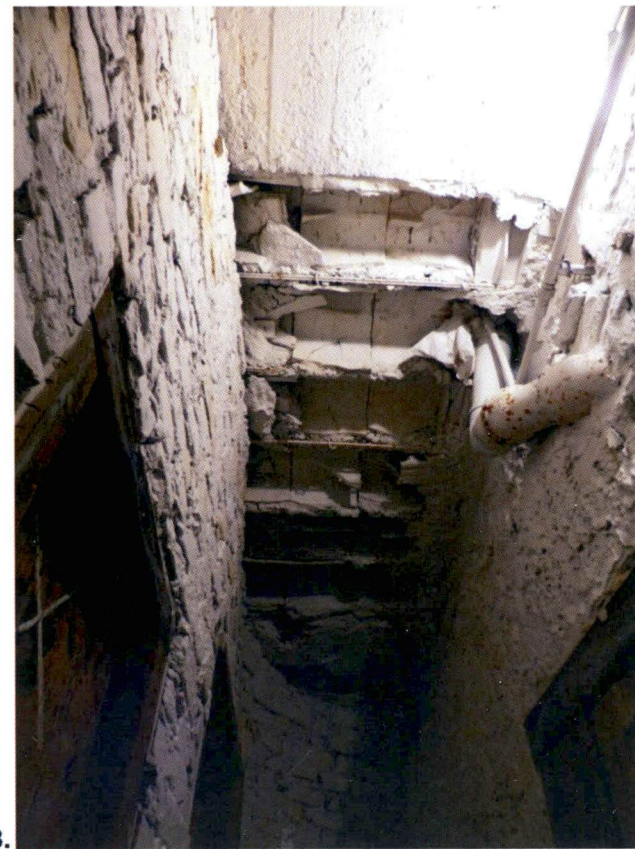
24.

Stropy: ceramiczne - ackermana.

W piwnicy uszkodzona dolna część stropów.
