KARTA EWIDENCYJNA ZABYTKU NIERUCHOMEGO

**BUDYNEK GŁÓWNY I TEREN STADIONU KS „POLONIA”
dawny DOM SPORTOWY ZS „KOLEJARZ”**

**1928 (stadion)
1952-1954
(budynek główny)**

ul. Konwiktorska 6

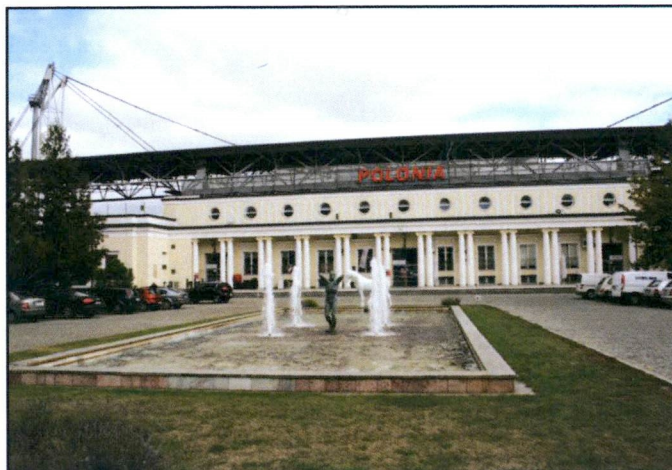
Widok budynku głównego KS „Polonia” od ul. Bonifraterskiej

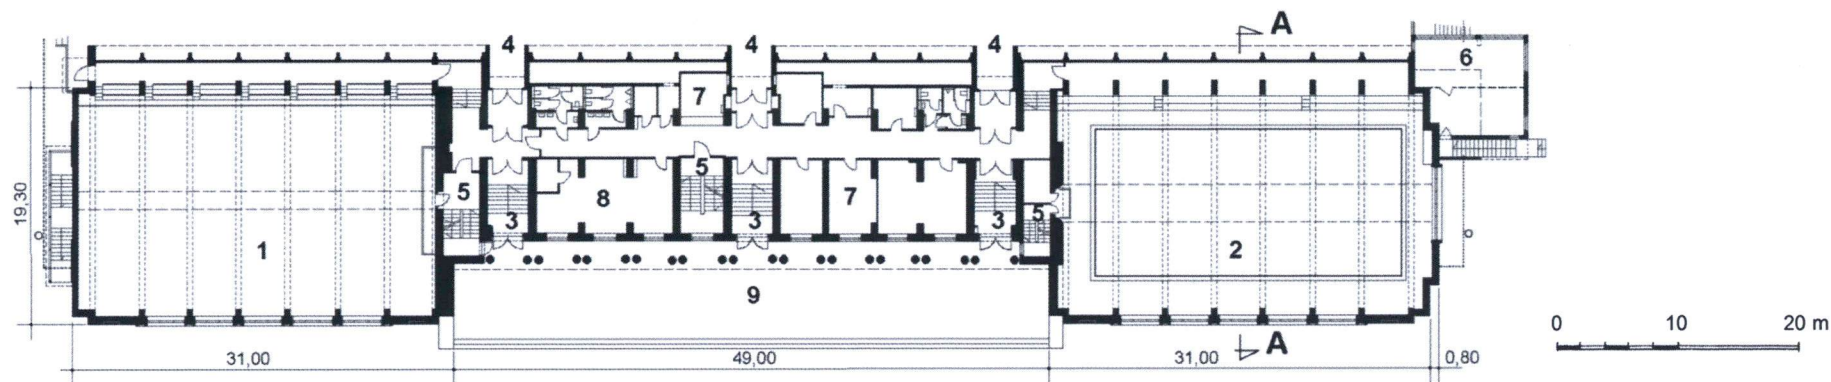
RZUT WYSOKOIEGO PARTERU • SKALA 1: 600 (UKŁAD POMIESZCZEŃ WG INWENTARYZACJI I INSTRUKCJI BEZPIECZEŃSTWA POŻAROWEGO DLA OŚRODKA SPORTU I REKREACJI „POLONIA”. WARSZAWA 2007 R. OPRACOWAŁ A.BORYSIEWICZ, RYSUNKI INŻ. M. DUDEK)

LEGENDA: 1. SALA SPORTOWA Z ARENĄ 29x18 m I TRYBUNAMI DLA OK. 80 MIEJSC SIEDZĄCYCH 2. PŁYWALNIA Z BASENEM 25x12 m I WIDOWNIĄ DLA OK. 85 MIEJSC SIEDZĄCYCH
3. WEJŚCIA NA POZIOM WYSOKIEGO PARTERU 4. PRZEJŚCIA NA TRYBUNĘ GŁÓWNA 5. KLATKI SCHODOWE 6. DOBUDOWANE POM. DLA SPRAWOZDAWCÓW
RADIOWO-TV 7. POM. ADMINISTRACYJNE, KLUBOWE, SZATNIE I WC 8. BAR RESTAURACYJNY 9. DZIEDZINIEC PRZED BUDYNKIEM (PODPIWNICZONY)

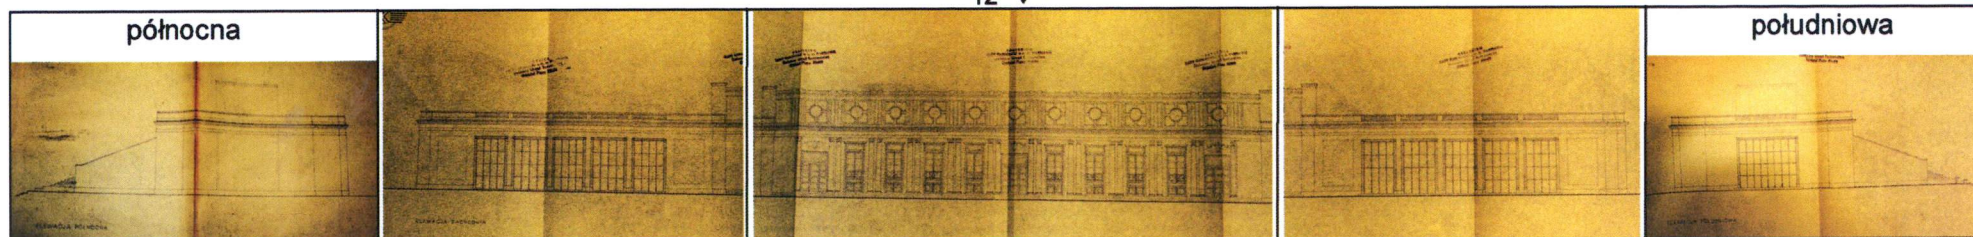
12 ↓

IL. 12. Elewacje: północna, zachodnia (hali sportowej, części środkowej i pływalni) oraz południowa Domu Sportowego. Skala oryginału 1:100. Repr. [z:] Projekt jw

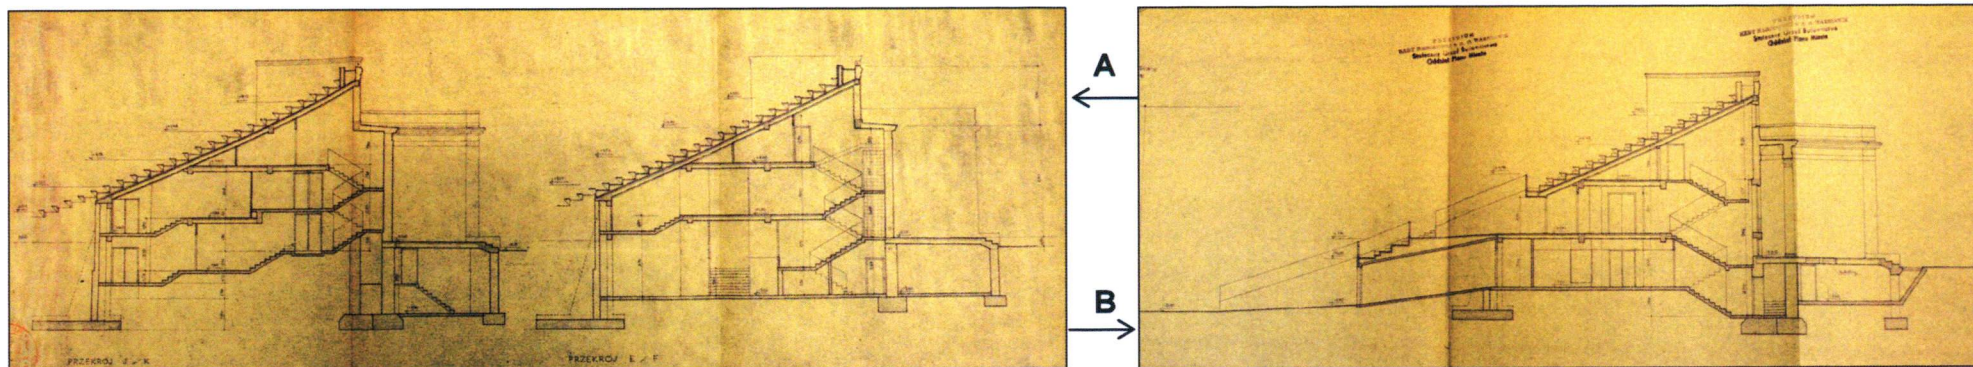
IL. 13. Przekroje Domu Sportowego: A.- przez klatki schodowe, B.- przez wyjścia na trybuny. Repr. [z:] Projekt jw.

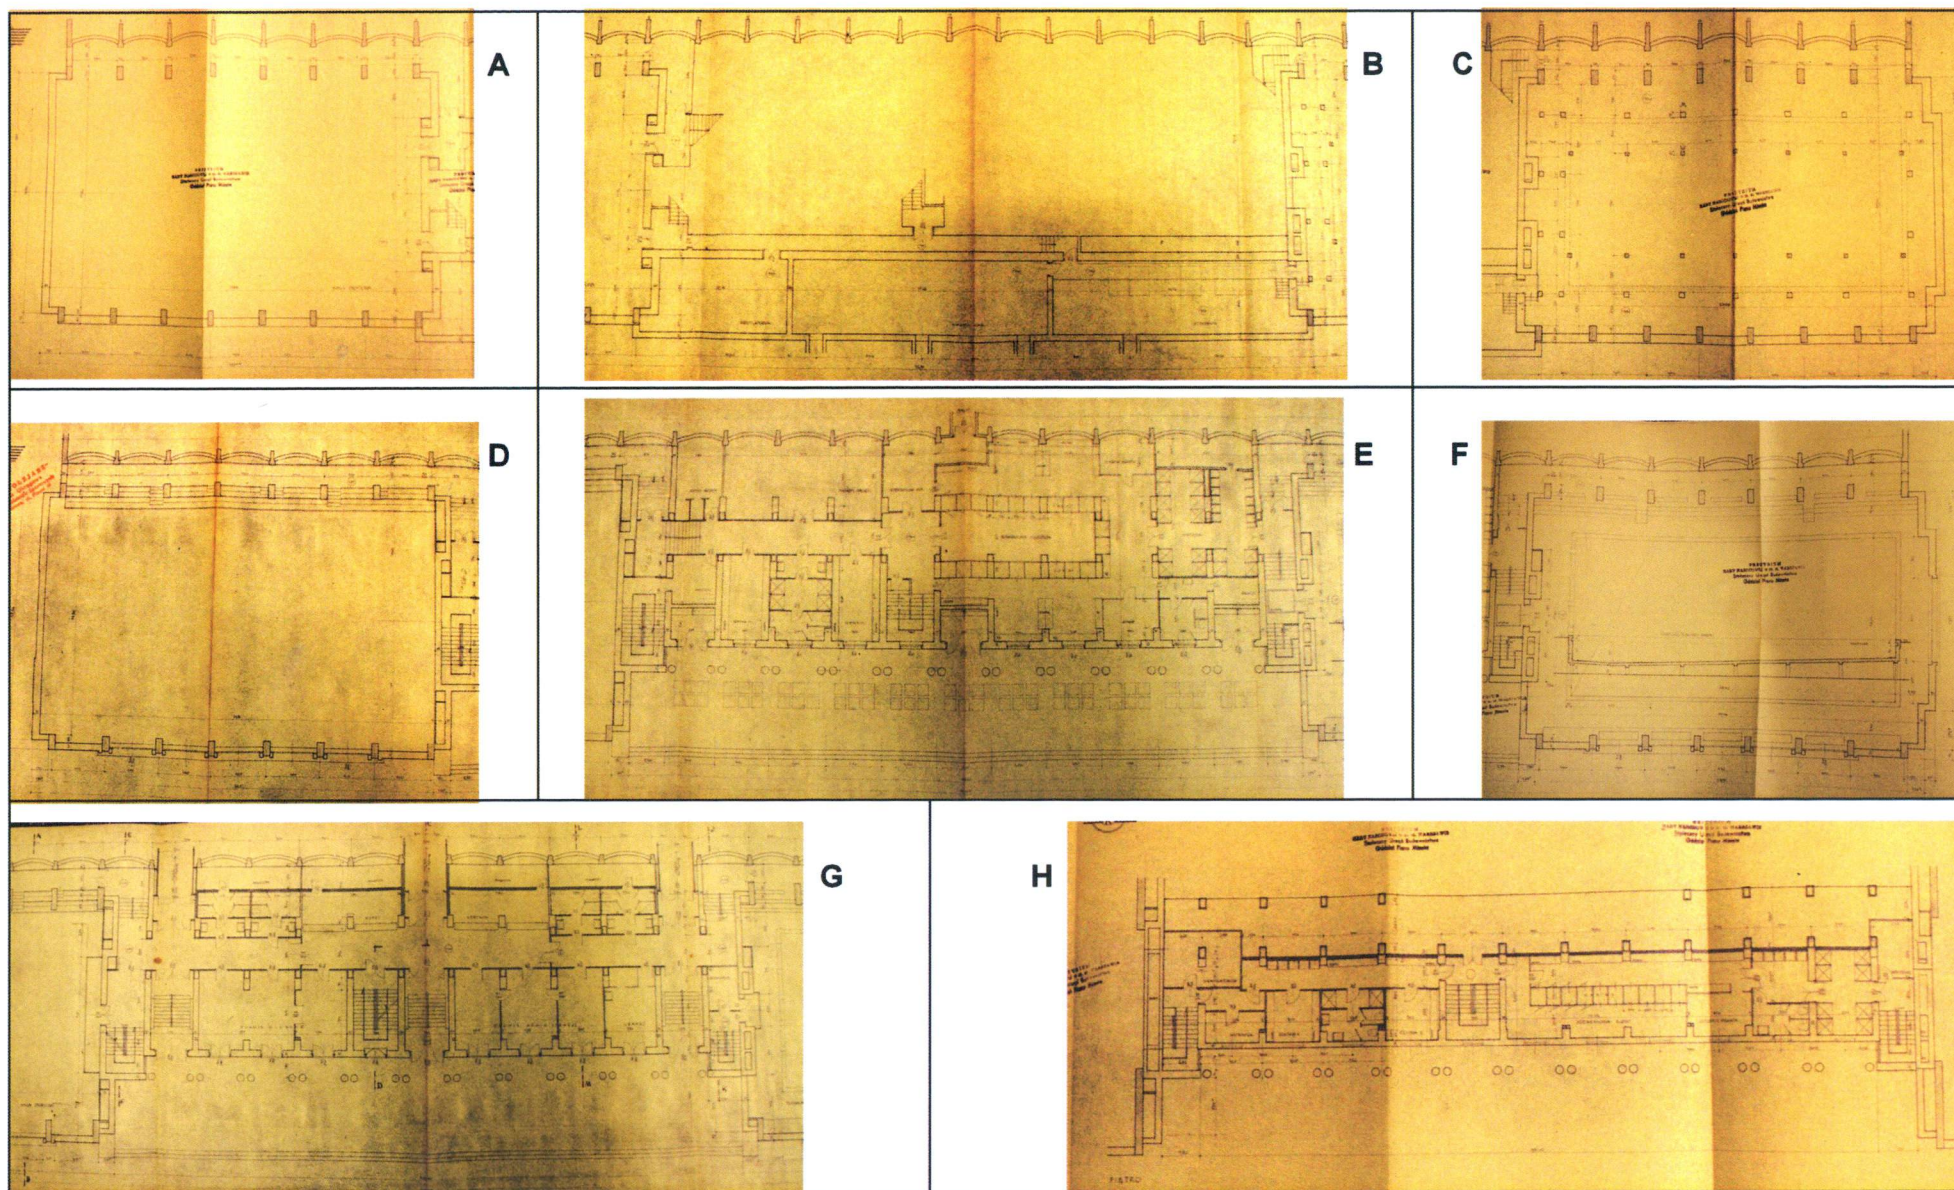
IL. 14. Rzuty Domu Sportowego: A.- poziomu zagłębienia (piwnic) hali sportowej, B.- dolnego poziomu piwnic części środkowej budynku, C.- poziomu piwnic pływalni, D.- poziomu galerii hali sportowej, E.- poziomu piwnic (suterenu) części środkowej, F.- poziomu parteru pływalni, G.- poziomu parteru (wejść) części środkowej, H.- poziomu 1. piętra części środkowej. Repr. [z:] Projekt podstawowy architektoniczny Domu Sportowego z 1952 r. Skala opracowania 1:100. Autorzy arch. J. Brzuchowski i D. Breda

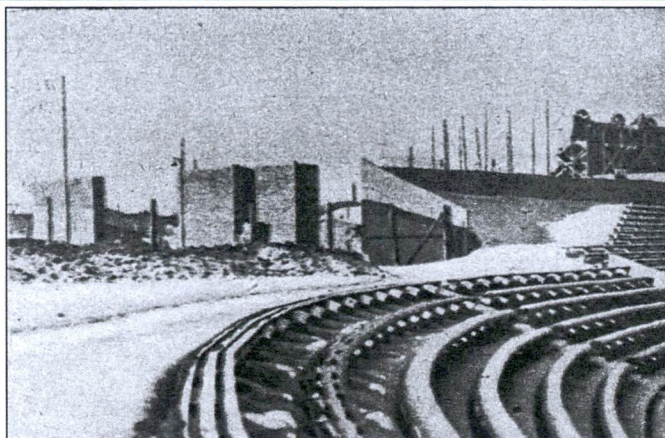
IL. 19. Budowa trybuny głównej stadionu w lutym 1953 r. Repr. [z:]
Stolica 1954, nr 2, s.4

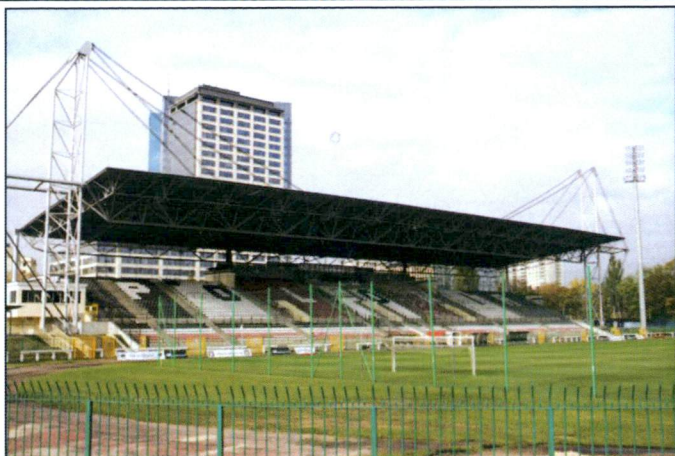
1. cd. Trybuna główna (zachodnia): konstrukcja płytowa, żelbetowa, schodkowa, z elementów prefabrykowanych typu „Z” długości modularnej 4,0 m, opartych na płycie stropodachu i ramach; u podstawy ziemno-betonowa (obecnie 18+7=25 rzędów siedzisk w częściach bocznych i 21+7=28 rzędów siedzisk w części środkowej). Balustrady oddzielające sektory metalowe z rurki, kształtowników i prętów stalowych. Zadaszenie trybuny: konstrukcja podwieszona 1.spadowa, płaska, stalowa kratownica oparta na pylonach metalowych pełnych i kratownicowych. Pokrycie z blachy ryflowanej lakierowanej. Odprowadzenie wód deszczowych rynną i rurami spustowymi krytymi w pylonach.

IL. 24, 25. Trybuna główna – zachodnia stadionu KS Polonia – widok od strony boiska i rzędów siedzisk

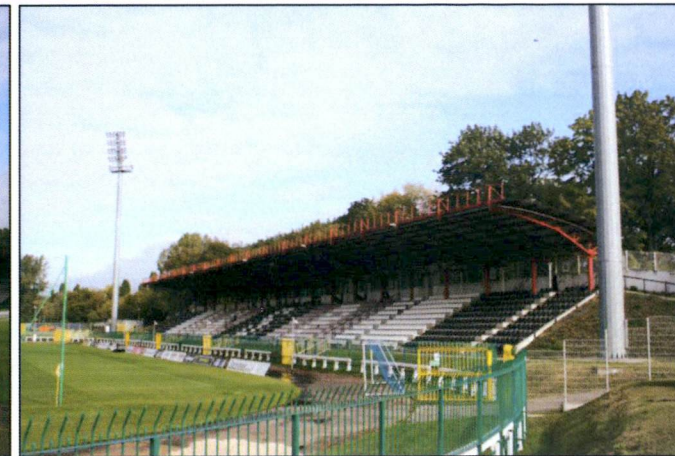
2. Trybuna wschodnia („Kamienna”): konstrukcja ziemna ze stopniami schodkowymi, betonowymi, częściowo z elementów prefabrykowanych jw. (obecnie 10 rzędów siedzisk). Balustrady metalowe z rurki.

IL. 27, 28. Trybuna „Kamienna” – wschodnia stadionu jw. i widok nasypu trybuny od strony parku

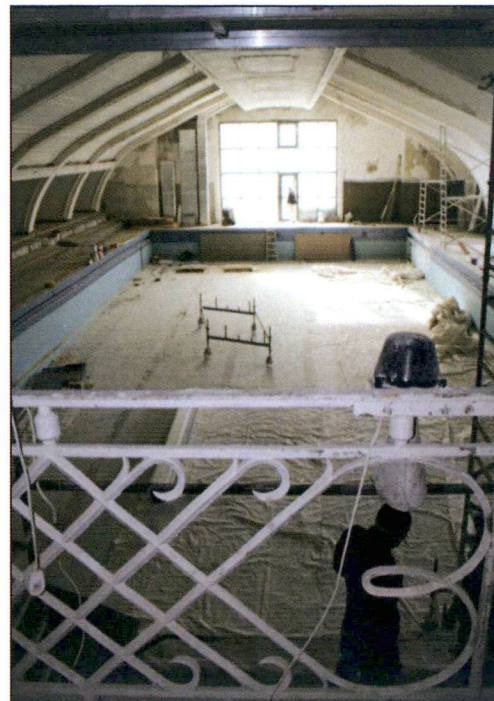
40

IL. 40. Wnętrze pływalni podczas prac remontowych – widok ściany południowej

Wskazane jest dokończenie remontu pływalni, stała dbałość o stan techniczny budynku głównego i ogrodzenia obiektu oraz prawidłowe funkcjonowanie wentylacji i klimatyzacji pomieszczeń. Pożądanym byłoby usunięcie tymczasowych kontenerów blaszanych z terenu dziedzińca przed budynkiem głównym. Prawdopodobnie niezbędna będzie dalsza modernizacja całego zespołu, zgodnie z wymaganiami nowoczesnych tendencji sportowych.

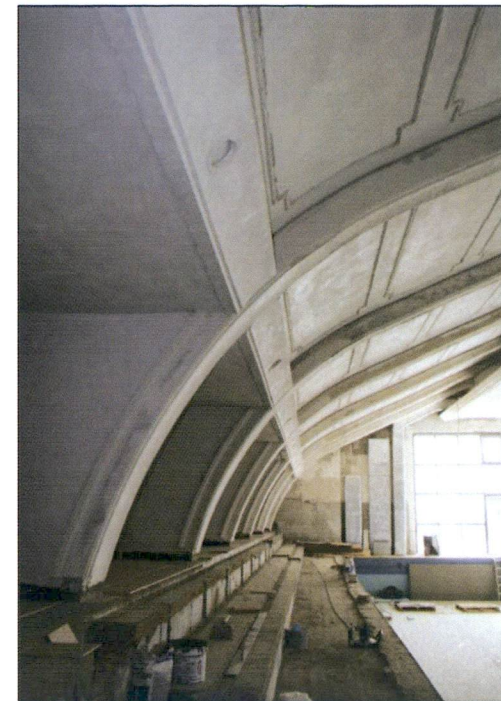
41

IL. 41. Stopnie trybun pływalni podczas remontu

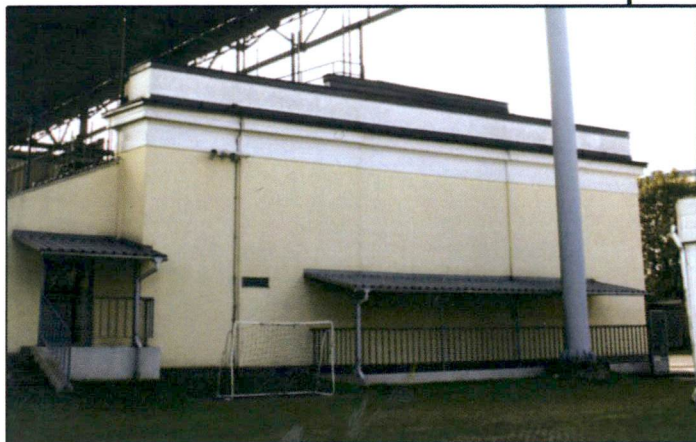
54

- IL. 54. Gzymsy ściany północnej budynku hali sportowej
- IL. 55. Górny fragment z gzymsami i kolumnadą portyku elewacji frontowej budynku
- IL. 56. Głowice kolumn portyku elewacji frontowej
- IL. 57. Obrazowanie i kraty okien elewacji frontowej
- IL. 58. Dekoracyjne obrazowanie okien budynku pływalni
- IL. 59. Fragment ozdobnych płaszczyzn tynku wokół okulusów piętra elewacji frontowej budynku
- IL. 60. Oryginalne lampy w portyku elewacji frontowej budynku

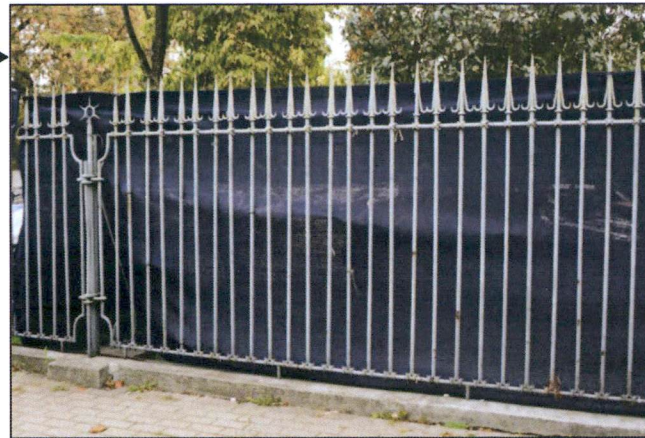
IL. 72. Fragment oryginalnego ogrodzenia stalowego od strony ul. Konwiktorskiej
