KARTA EWIDENCYJNA ZABYTKU NIERUCHOMEGO

KAMIENICA

1937

ul. Ludna 5A

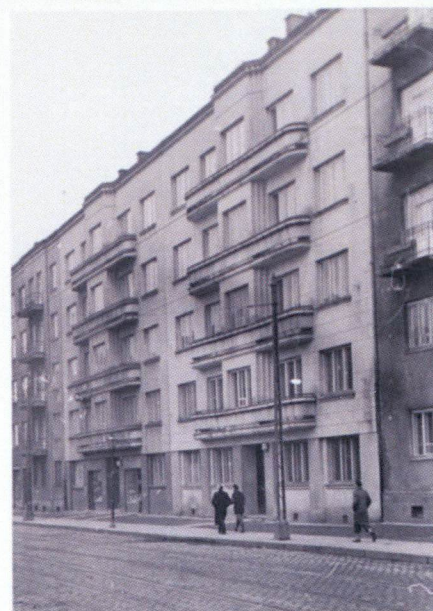
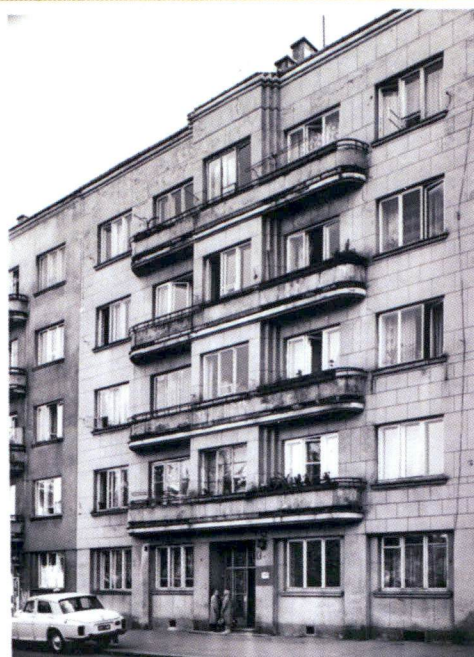
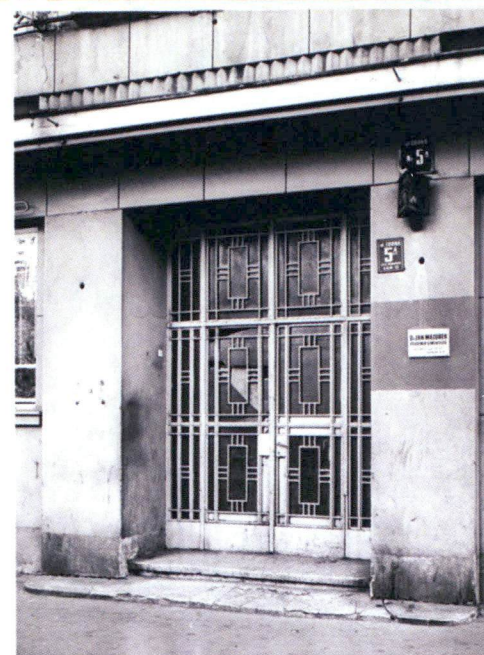
1. Fragmentu planu regulacyjnego Komisji Regulacji i Pomiarów Urzędu m. st. Warszawy, lipiec 1927 r.
2. Plan m. st. Warszawy (wydanie hipoteczne), widoczna nowa linia zabudowy i parcelacja Ludnej na odcinku Okrąg - Solec, 1937 r.
3. Fotografia kamienicy z 1942 r., Referat Gabarytów
- 4 - 5. Fotografie z 1976 r. WUOZ w Warszawie
- 6 - 8. Fasada
9. Krata wejścia głównego
10. Latarenka z adresem

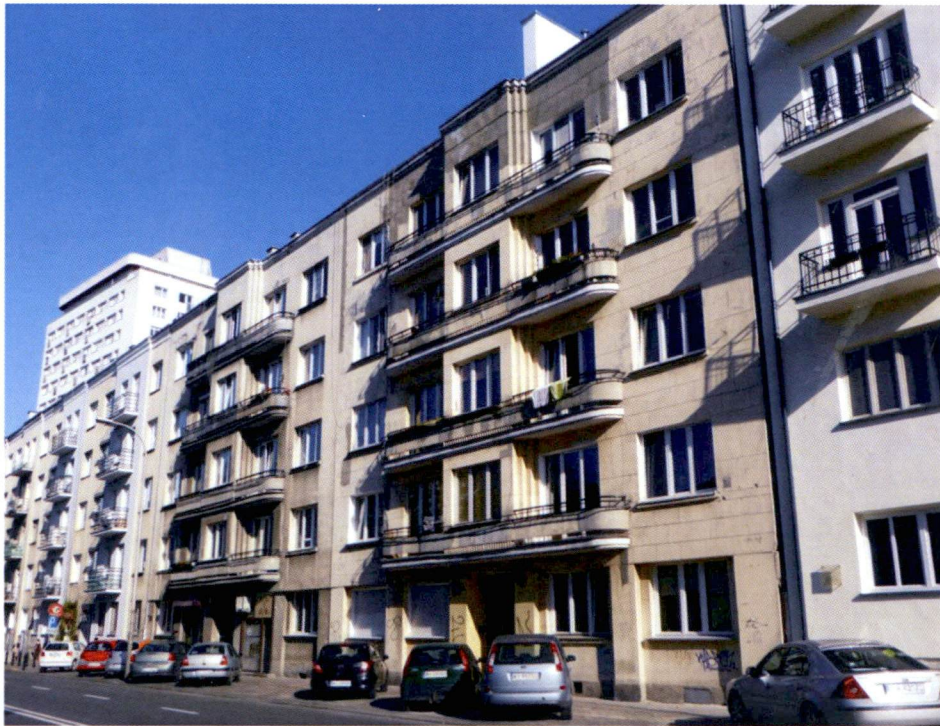
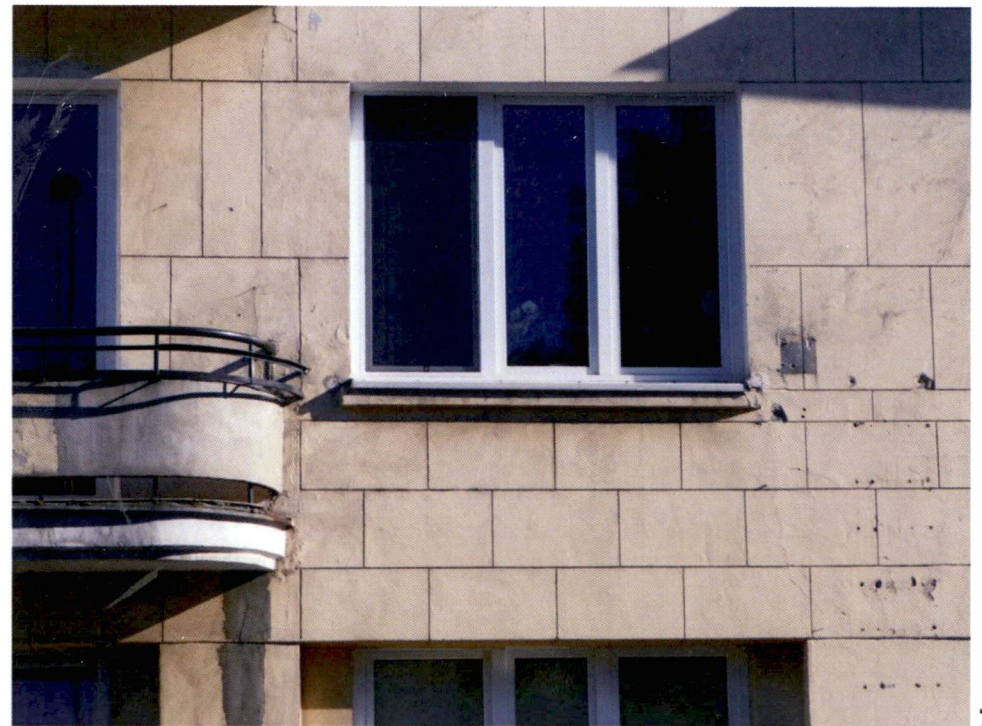
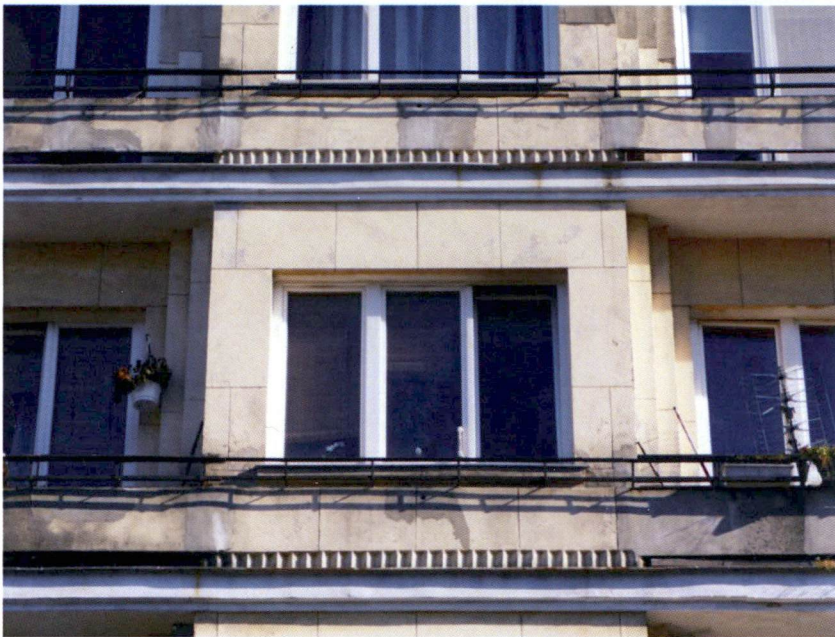
6.

Elewacje: fasada symetryczna, pięcioosiowa w całości otynkowana z opracowanym płytkim boniowaniem, gładka w partii parteru. Przyziemie rozczłonkowane filarami przyściennymi, pomiędzy którymi płytkie wnęki z otworami okiennymi oraz wejściem głównym. Niski i nieznacznie wysunięty cokół wykończony płukany m. lastriko. W cokole, na osiach, okna piwniczne. Od I piętra oś środkową fasady podkreśla płytki ryzalit schodkowo zwężający się ku ulicy. Po obu stronach ryzalitu umieszczono płytkie balkony o zaoblonych narożnikach, które spięto razem płytą balkonową o profilowanej krawędzi oraz betonowo-metalowej balustradzie, przechodzącej przez ryzalit. Balustrady zwieńczono metalowymi rurkami oraz uchwytami na donice, rozciągniętymi na szerokości trzech osi środkowych. Ryzality ozdobiono u podstawy balkonów niskim fryzem utworzonym poprzez skośne ułożenie cegieł. Ostatnią kondygnację wieńczy schodkowy gzyms koronujący, wspólny z bliźniaczym budynkiem pod nr 5. Po prawej stronie wejścia znajduje się przedwojenna latarenka z adresem domu. Elewacja od strony podwórza 5-osiowa, otynkowana. Symetryczny układ zakłócają jedynie otwory okienne zachodniej osi przyziemia, o wtórnie zmienionym wykończeniu. Na drugiej i czwartej osi, ponad przyziemiem, znajdują się balkony. Metalowe balustrady, zaoblone w narożach, składają się z poziomych pasów oraz różnego przekroju rurek, a także płaskich słupków. U dołu balustrady umieszczono uchwyty na donice.

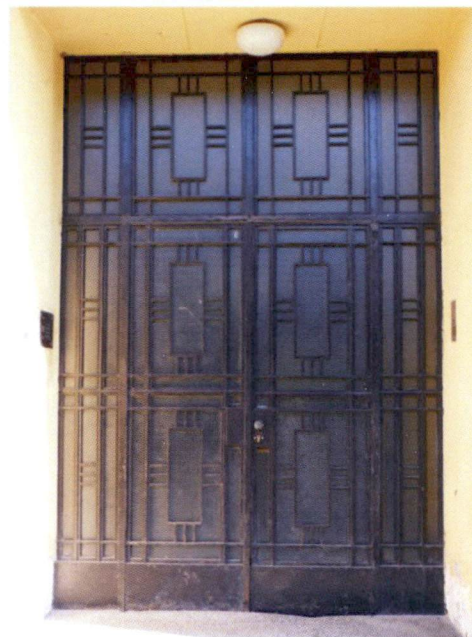
9.

Ślusarka drzwiowa: oryginalna krata głównego wejścia ażurowa i oszklona. Dwupoziomowa, czterodzielna z dwuskrzydłowymi wrotami. Osie środkowe dwukrotnie szersze od bocznych, zdobione sześcioma prostokątnymi polami wpisanymi w kolejny prostokąt i połączony z nim trzema listwami wychodzącymi z każdego boku. Boczne osie zdobione wydłużonymi, pionowymi prostokątami z usytuowanymi w środku trzema listwami.

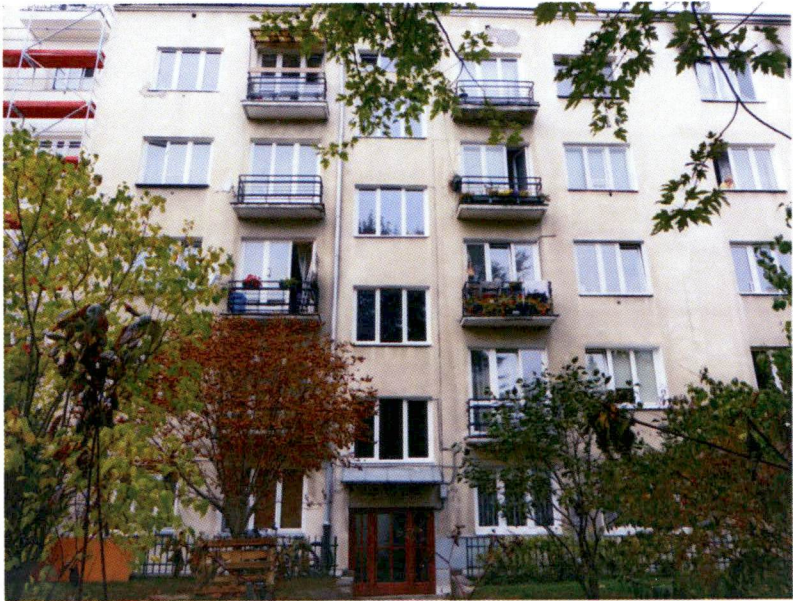
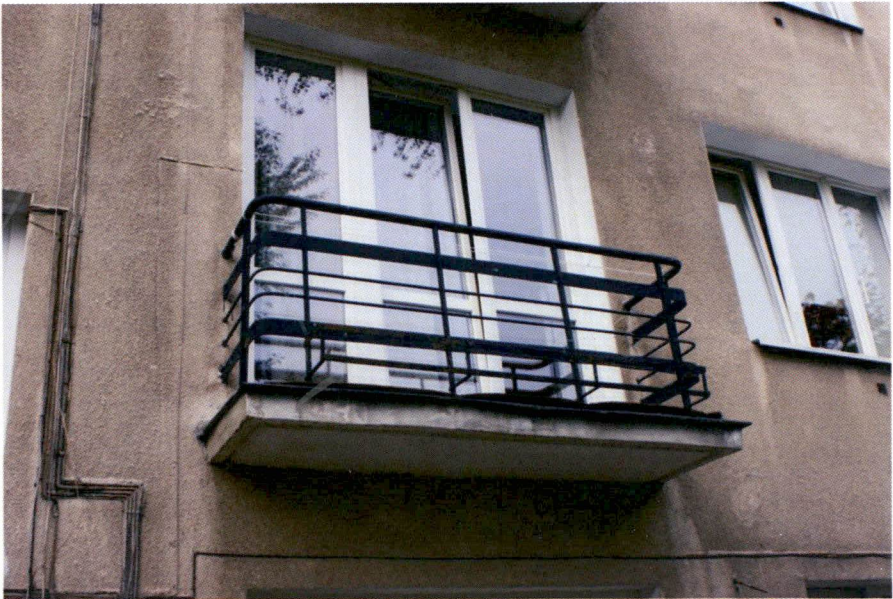
11.

11 - 12. Elewacja
podwórzowa
13 - 15. Więźba dachowa

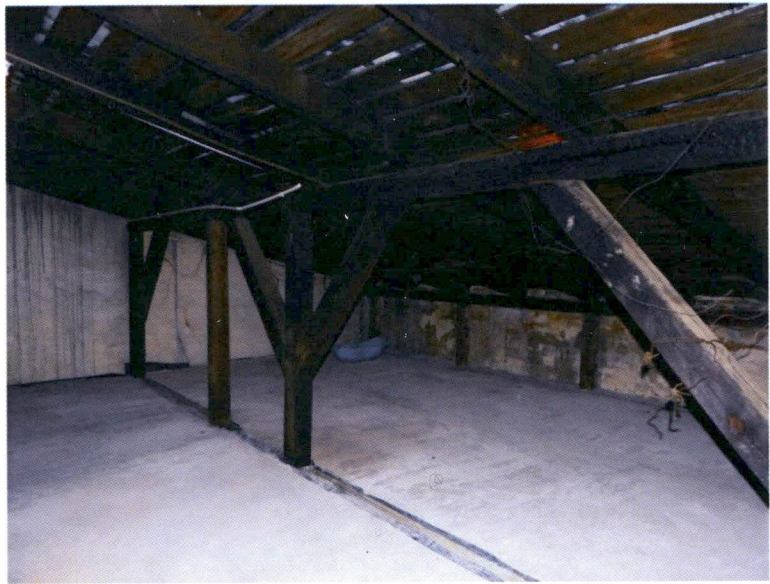
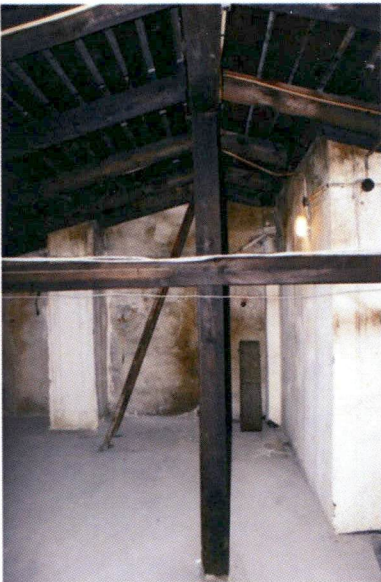
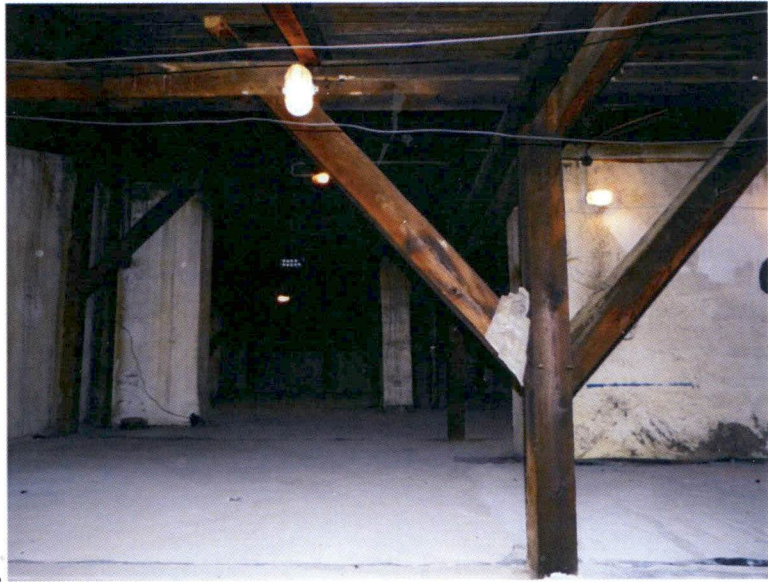
13.

Wieżba dachowa: drewniana, płatwiowo-krokwiowa. Dach kryty blachą na deskowaniu.

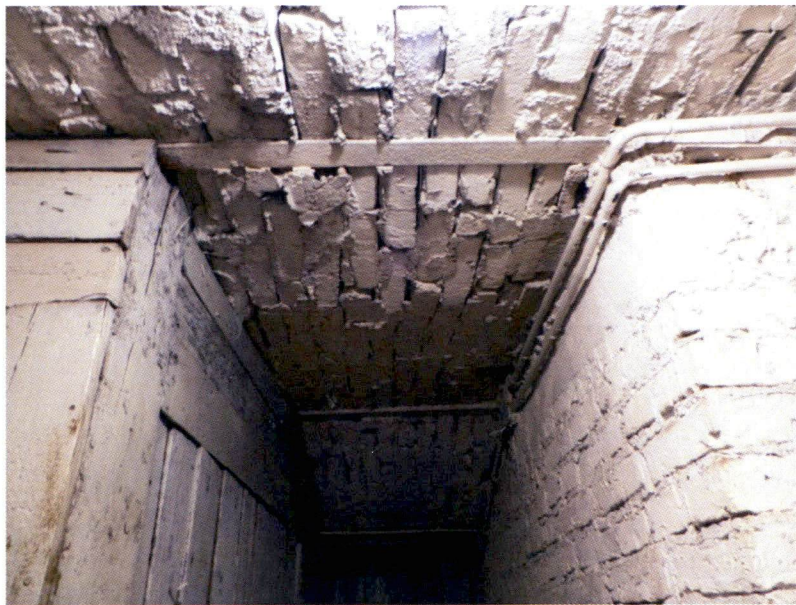
Sklepienia i stropy: Kleina nad piwnicami, parterem i I piętrzem; Ackermana nad II, III i IV piętrzem. W centralnej części holu kwadratowy plafon w formie spłaszczonego sklepienia krzyżowego.

16. Strop piwnicy
 17. Korytarz piwnicy
 18. Wejście do piwnicy
 19 - 20. Posadzki w piwnicy

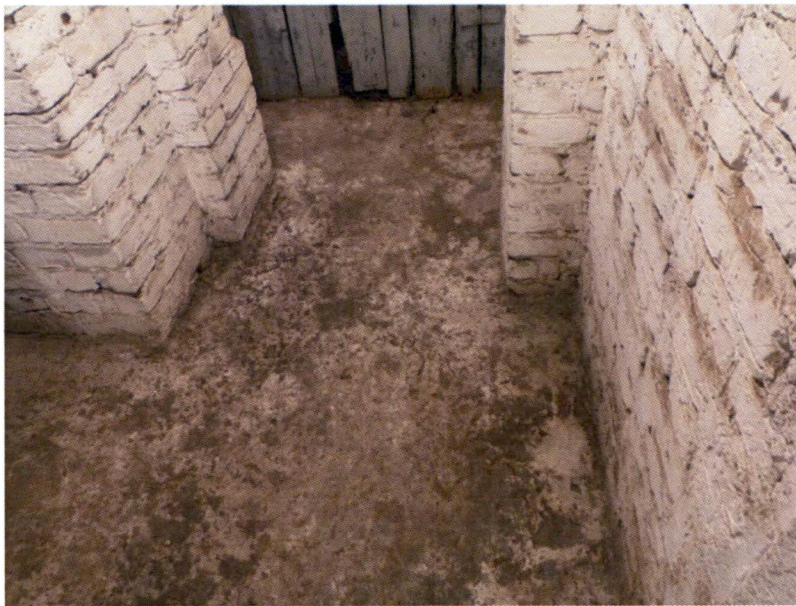
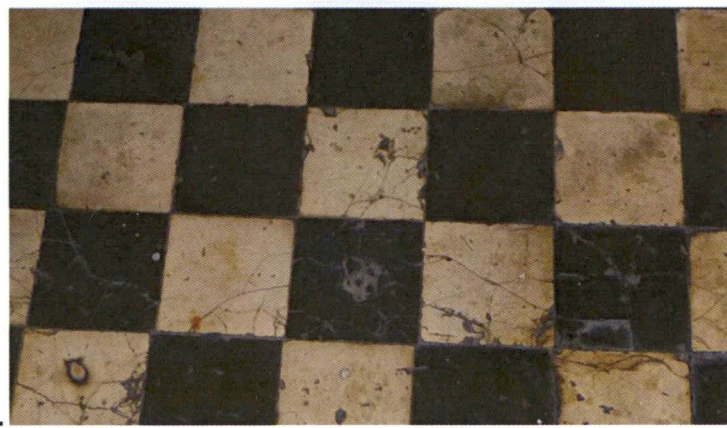
19.

Posadzki: hol – terakotowa mozaika złożona z czarnych i białych „gorsecików”; piwnice – kwadratowe płytki terakotowe w układzie szachownicowym (czarne i białe) oraz wylewki cementowe; klatka schodowa – lastriko (szare prostokątne pola dzielone czarnymi pasami); pokoje, przedpokoje – klepka ułożona w jodełkę; łazienki i toalety – płytki terakotowe 6-boczne foremne, brązowe i białe w łazienkach, białe w toaletach.

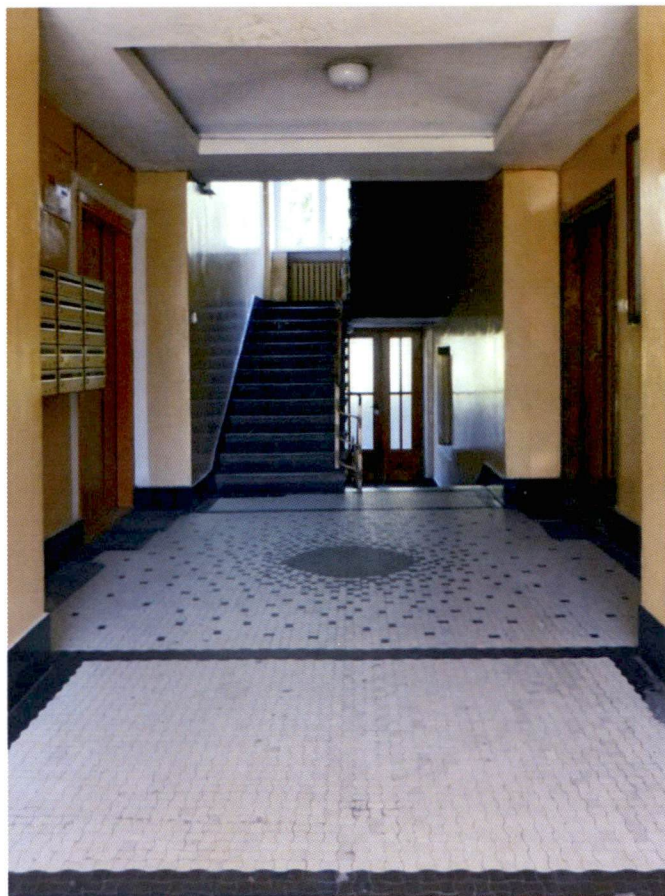
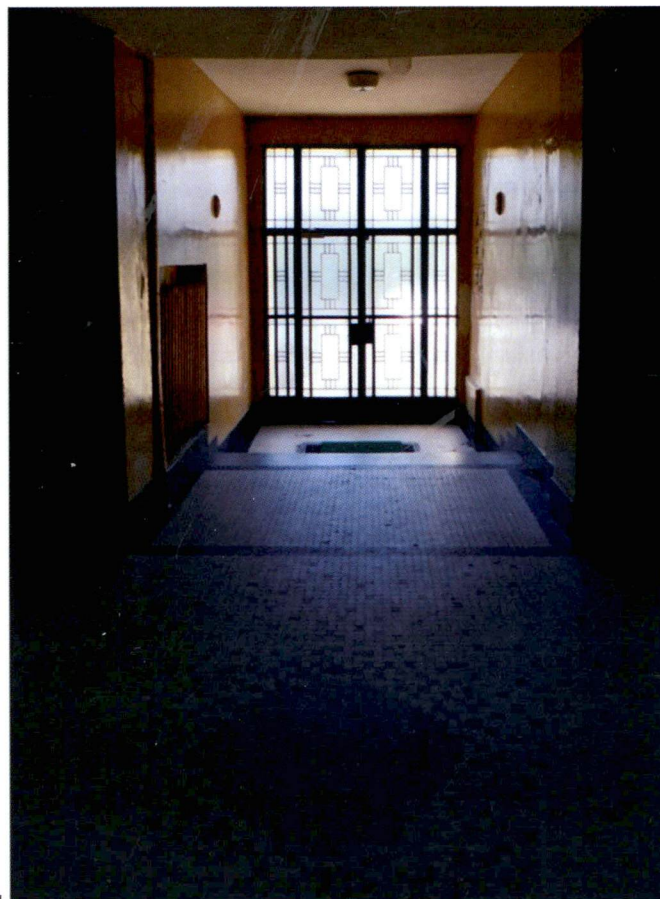
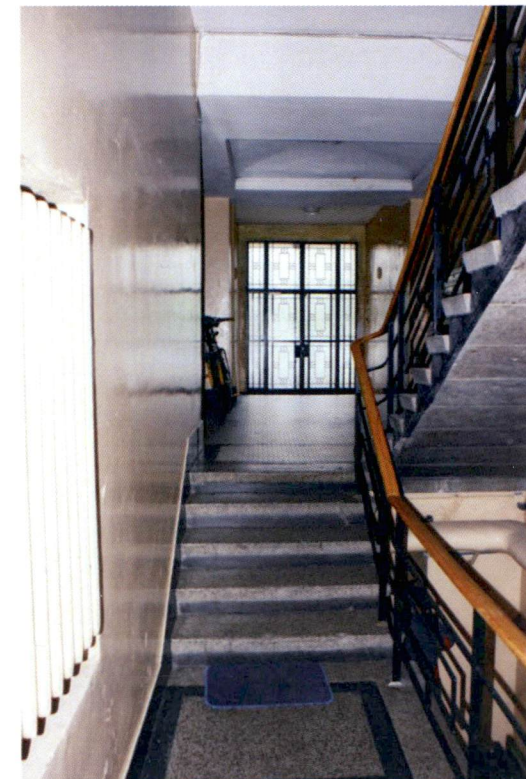
21.

Nieznaczne ubytki tynku na elewacjach. Współczesna stolarka okienna. W większej części zachowane oryginalne drzwi do mieszkań oraz część drzwi wewnętrznych. Posadzka holu z niewielkimi ubytkami „gorsecików”. Brak dekoracji ściennej holu wejściowego. Na schodach widoczne pęknięcia i wykruszenia materiału, zwłaszcza między drugim a trzecim piętrem (ślady po eksplozji). Na balustradzie oraz kracie wejściowej ślady po kulach, obie odmalowane. W kuchniach zlikwidowane murowane wnęki. W części mieszkań przekształcone układy.

21 - 23. Hol wejściowy

- remont konserwatorski schodów i posadzek
- odtworzenie wystroju holu wejściowego (kinkiety, opracowanie ścian)

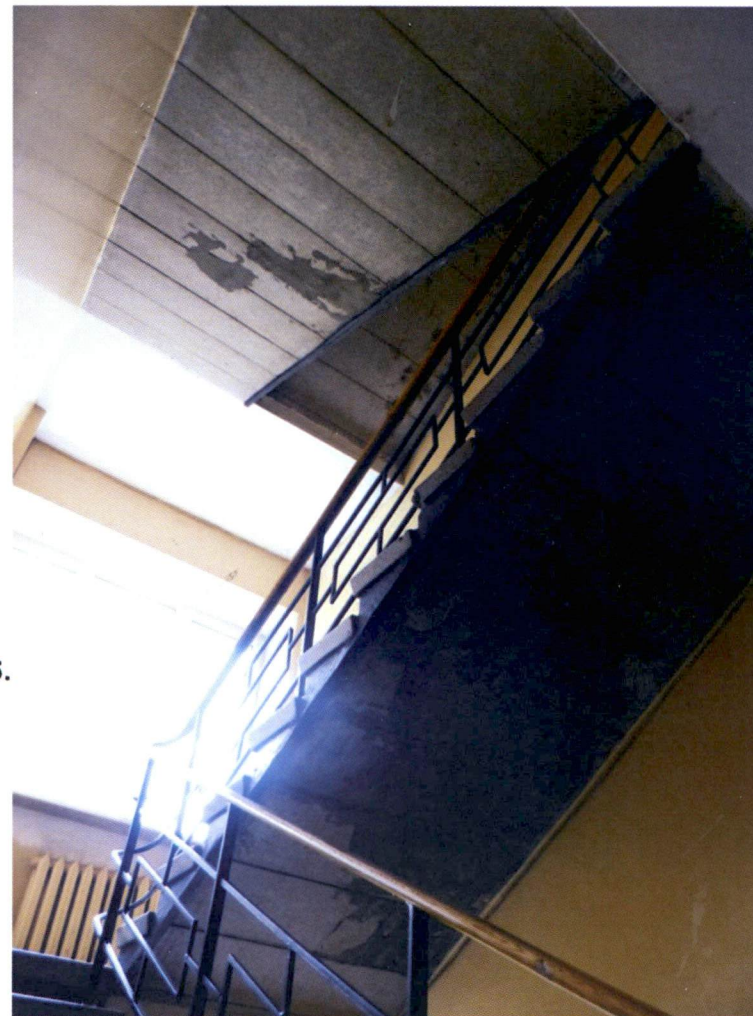
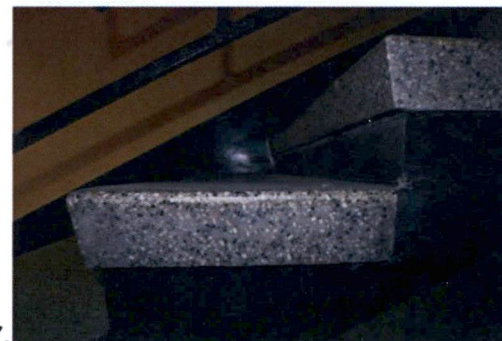
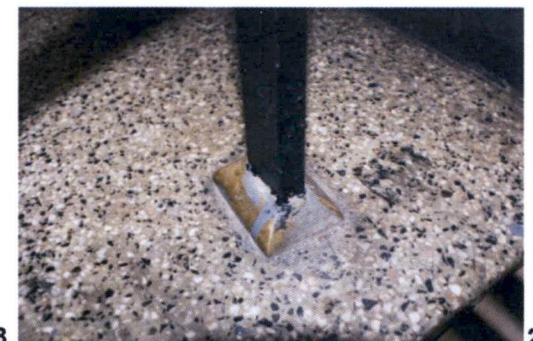
25.

Schody: oryginalne, dwubiegowe, wspornikowe, żelbetowe wykończone szarym lastriko – stopnice i czarnym lastriko – podstopnice. Poręcze metalowe, ażurowe o formie geometrycznej, złożone z prostokątnych w przekroju słupków, mocowanych co trzeci stopień, i płaskowników. Poprzeczne listwy, na wysokości podestów, zaoblone. Pochwyty drewniane.

25 - 29. Klatka schodowa

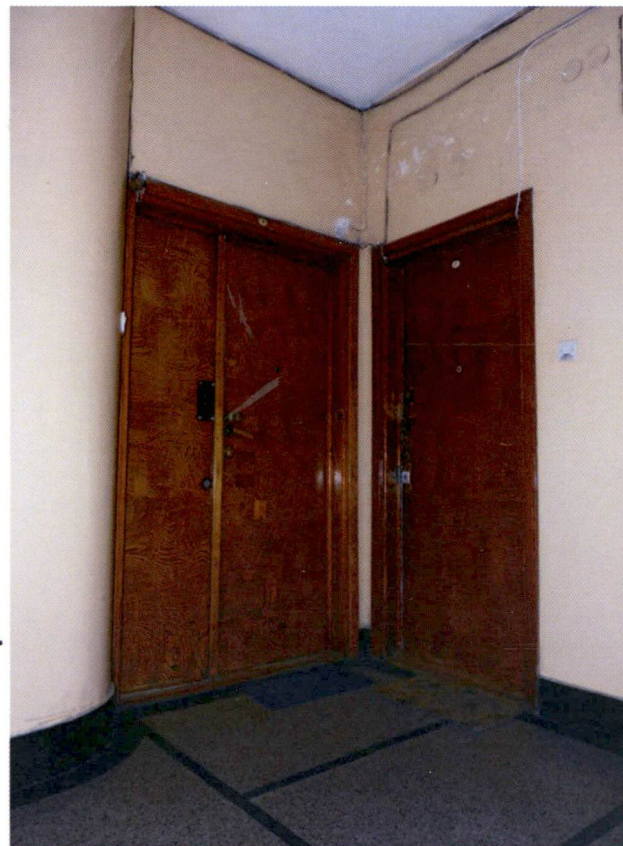
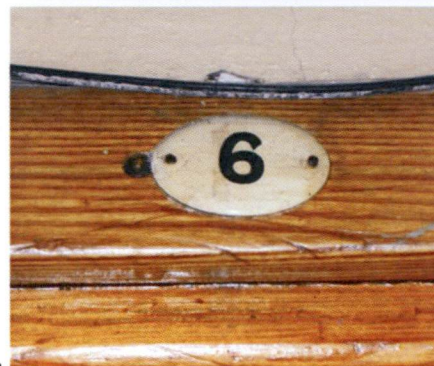
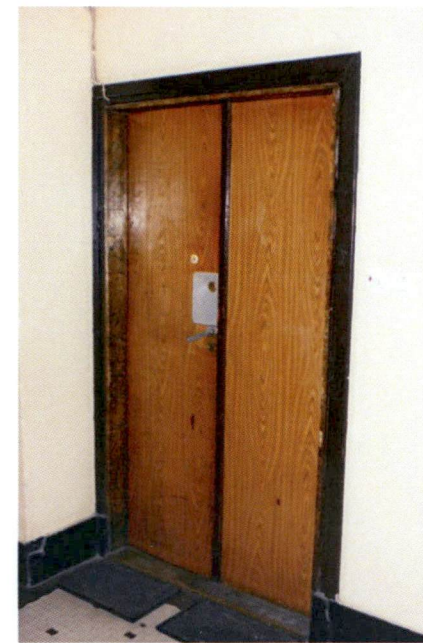
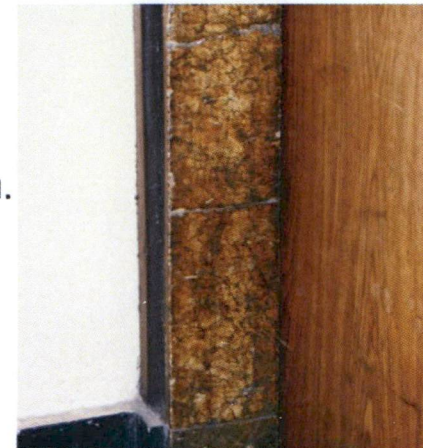
30.

Stolarka drzwiowa: drzwi na podwórze współczesne, drewniane czteropolowe, z przeszkleniami po bokach. Oryginalne drzwi oraz ościeżnice do mieszkań płytowe, fornirowane, dwuskrzydłowe (do mieszkań bocznych) i jednoskrzydłowe (do mieszkań środkowych) z mosiężnymi uchwytyami o przekroju zbliżonym do litery „T”. Na ościeżnicach białe metalowe i owalne tabliczki z czarnymi numerami mieszkań. W holu zachowana okładzina kamienna ościeżnicy. Drzwi do piwnicy i na strych drewniane, plyninowe, jednoskrzydłowe. Oryginalne drzwi w mieszkaniach: do pokoi jedno i dwuskrzydłowe z prostokątnymi, pionowymi przeszkleniami. Ościeżnice profilowane. Klamki mosiężne, lekko wygięte po łuku. Drzwi do toalety i łazienki płytowe z niewielkim prostokątnym okienkiem pionowym w górnym narożniku. W drzwiach do ubikacji mosiężna zasuwka. Drzwi kuchenne z prostokątną, poziomą szybą w górnej partii skrzydła.

30 - 33. Drzwi wejściowe do mieszkań - piętra
34 - 35. Drzwi wejściowe do mieszkania - parter

Oryginalna stolarka drzwiowa oraz posadzki zagrożone wymianą na współczesną, nienawiażującą do pierwotnej.

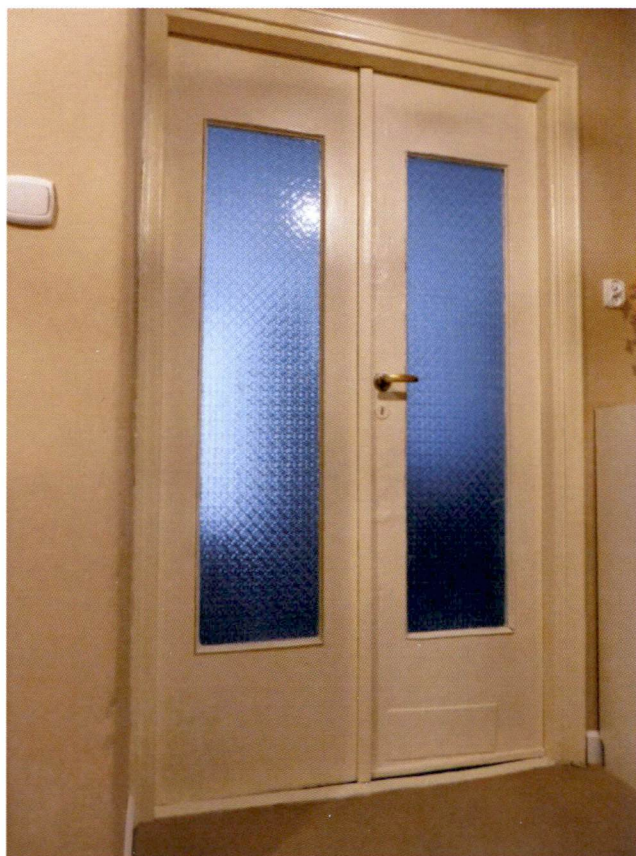
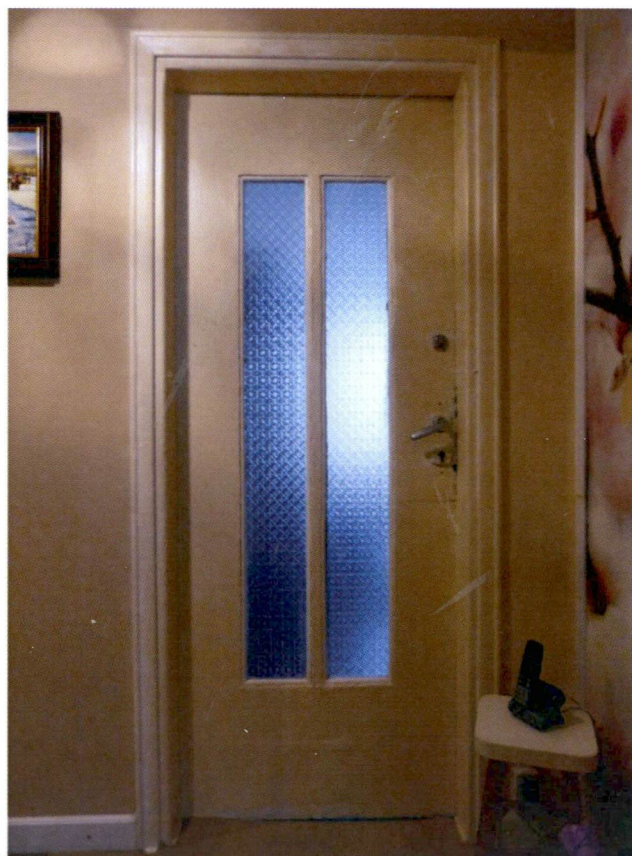
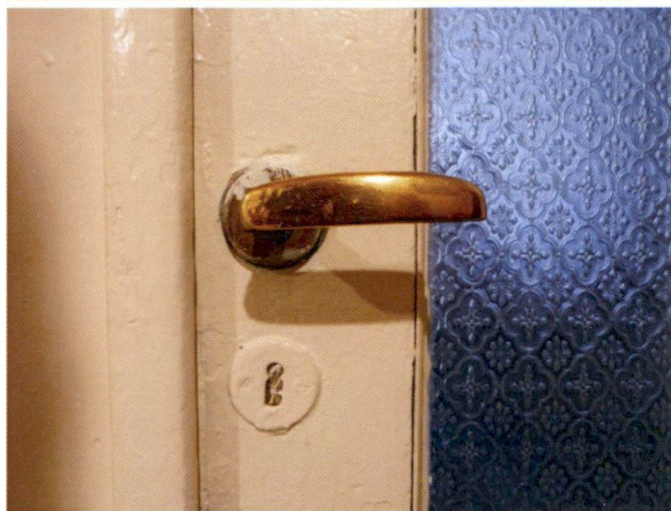
36.

36 - 38. Drzwi wewnętrzne
39 - 40. Klamka oraz zamek drzwi wewnętrznych

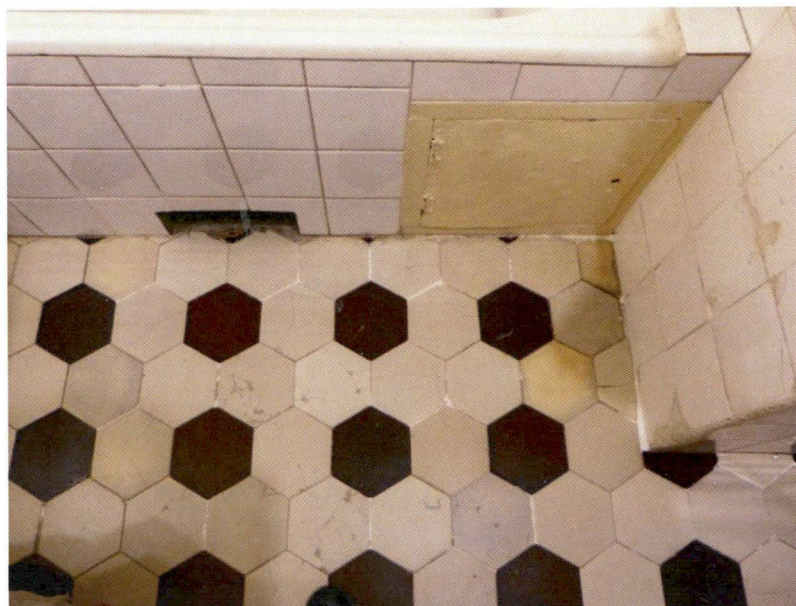
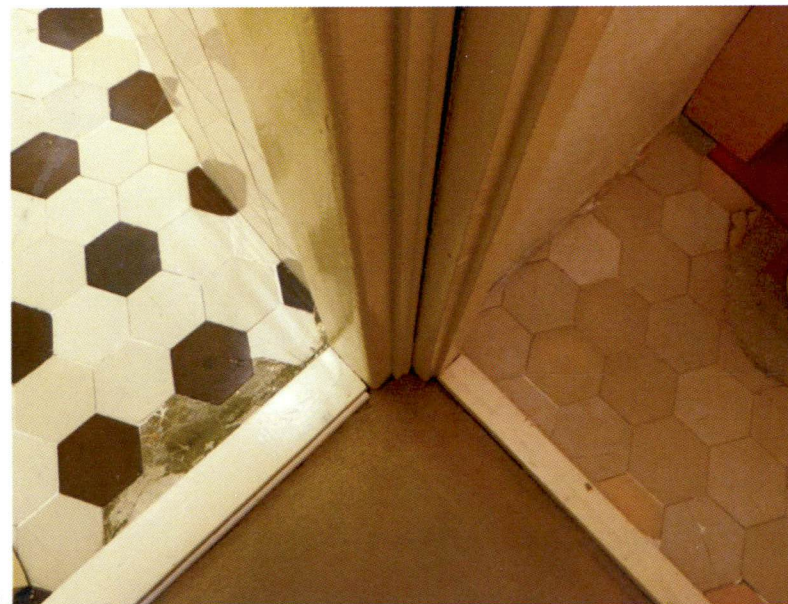
41.

41 - 44. Posadzki w mieszkaniach
45. Schowek kuchenny
