KARTA EWIDENCYJNA ZABYTKU NIERUCHOMEGO

HALA PRODUKCYJNA SPÓŁKI AKCYJNEJ ZAKŁADY AMUNICYJNE

„POCISK” (d. Zakład Przemysłowy Towarzystwo Maszyn Leciowej i Miotawej
Kancelaria)

ul. Mińska 25, hala 15

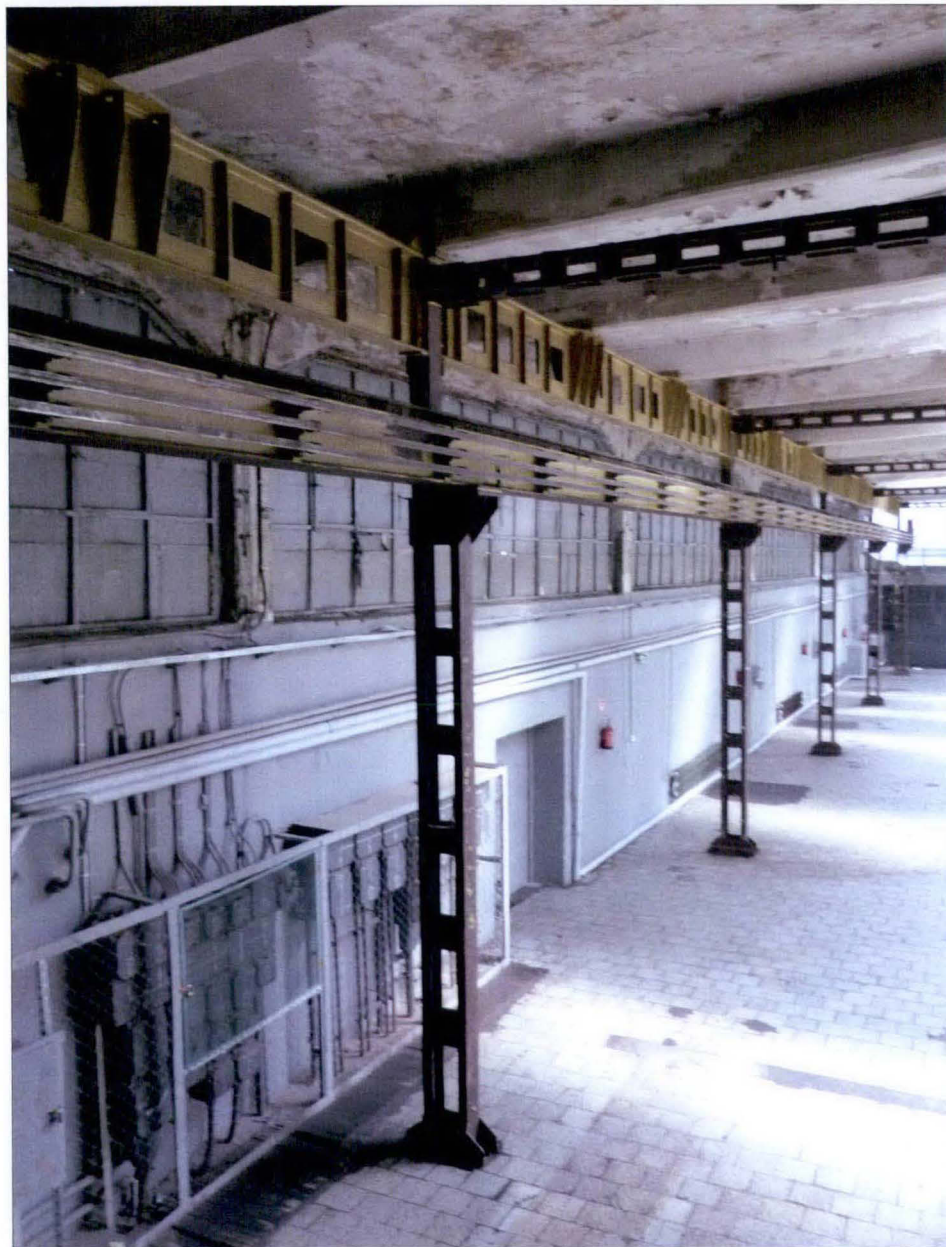
Południowa ściana hali, konstrukcja mostu suwnicy z szynoprzewodem zasilającym.

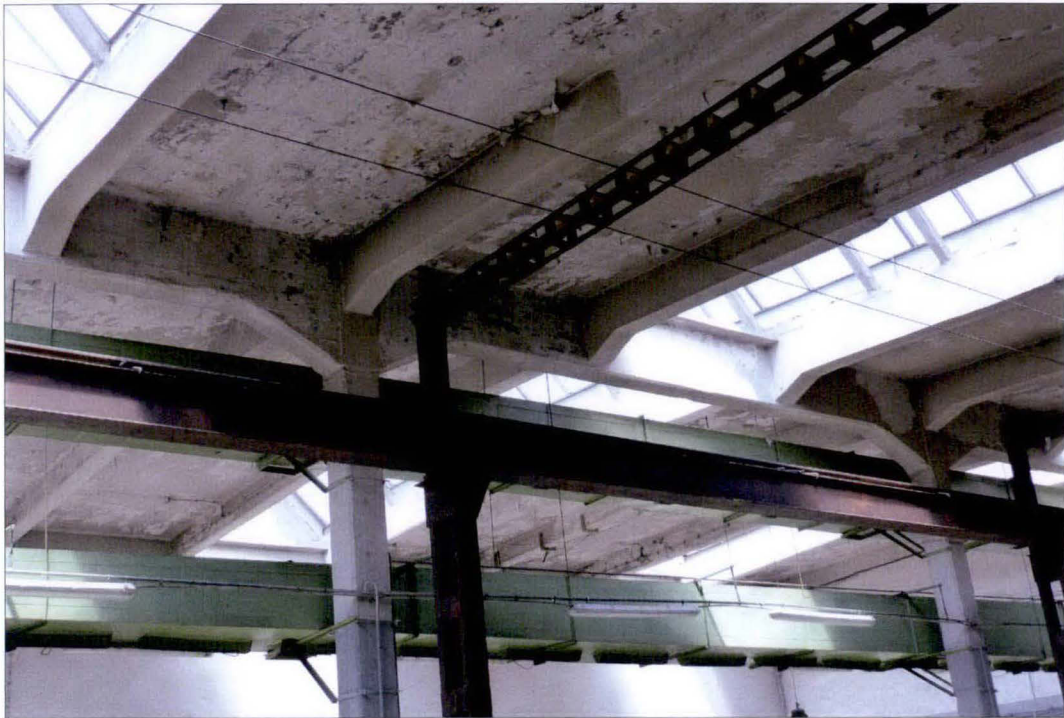
Konstrukcja wsporcza płyty stropowej z słupami żelbetowymi w osi podłużnej hali.

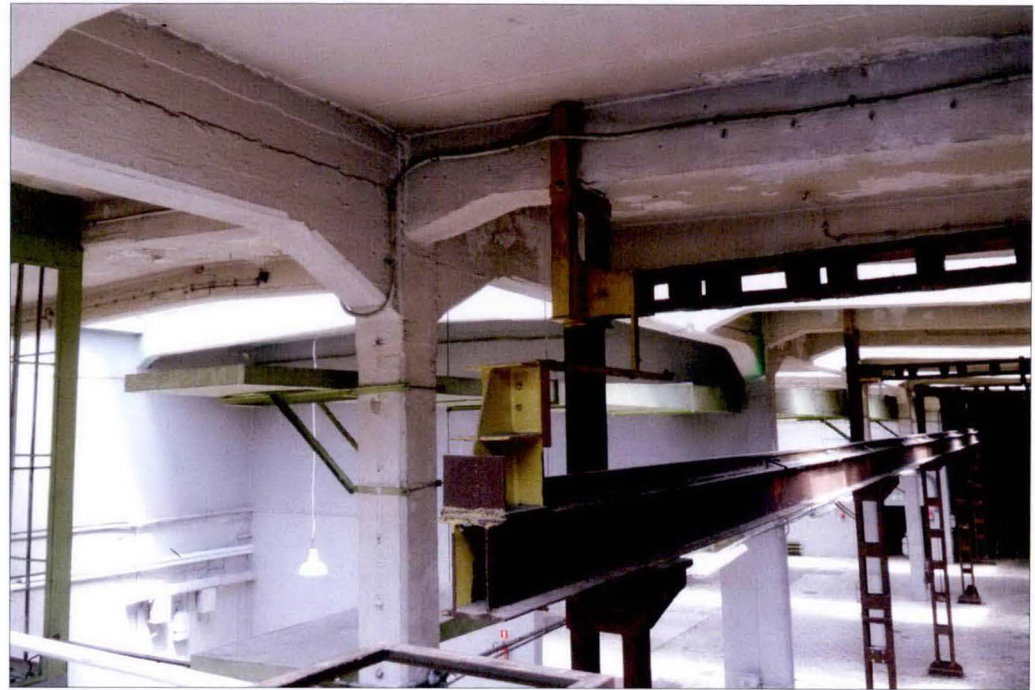
Słup na osi podłużnej hali, widoczny podciąg i żebra poprzeczne ze skosami oraz dodatkowe wsparcia żeber na podwyższonych stalowych słupach suwnicy.

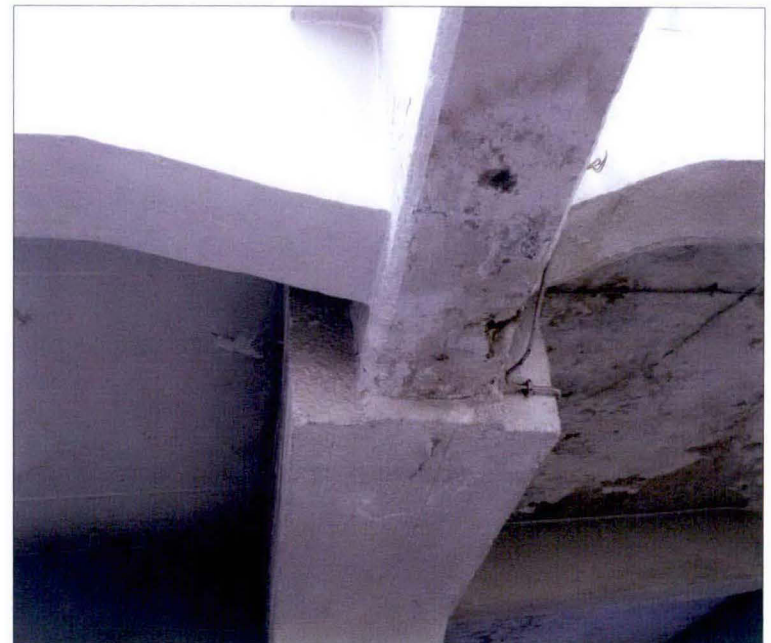
Podciąg i poprzeczne żebra ze skosami, widoczny fragment podciągu wzmocniony obudową betonową.

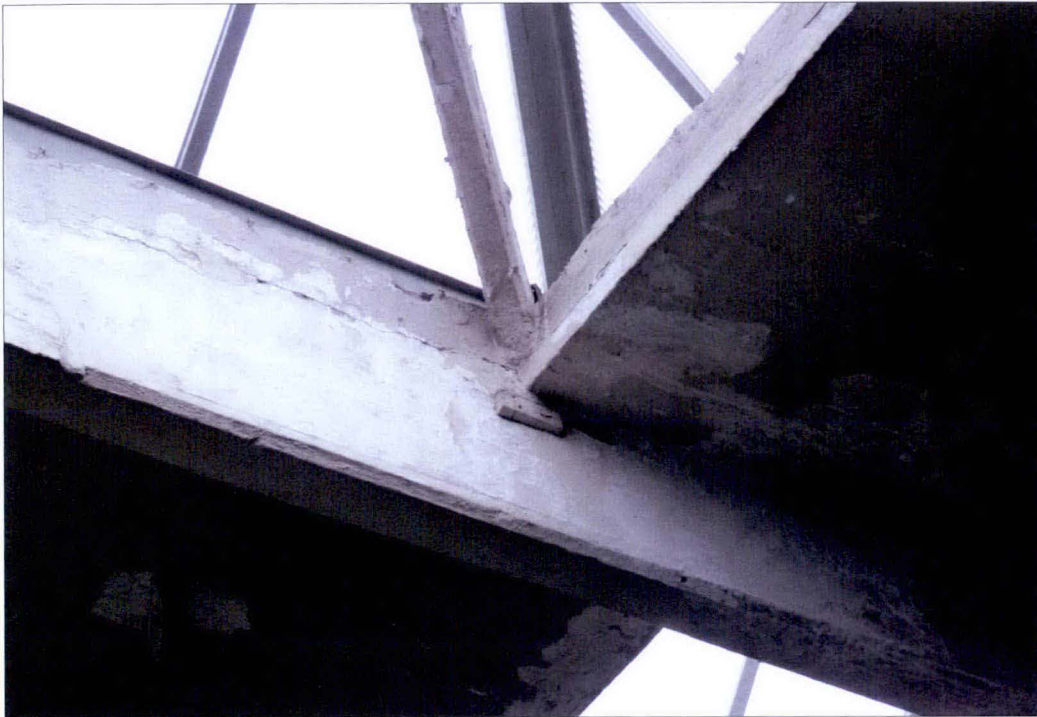
Świetlik drugi od strony zachodniej, widoczny pozostawiony element drewniany pochodzący prawdopodobnie z konstrukcji szalunkowej użytej podczas wznoszenia hali.

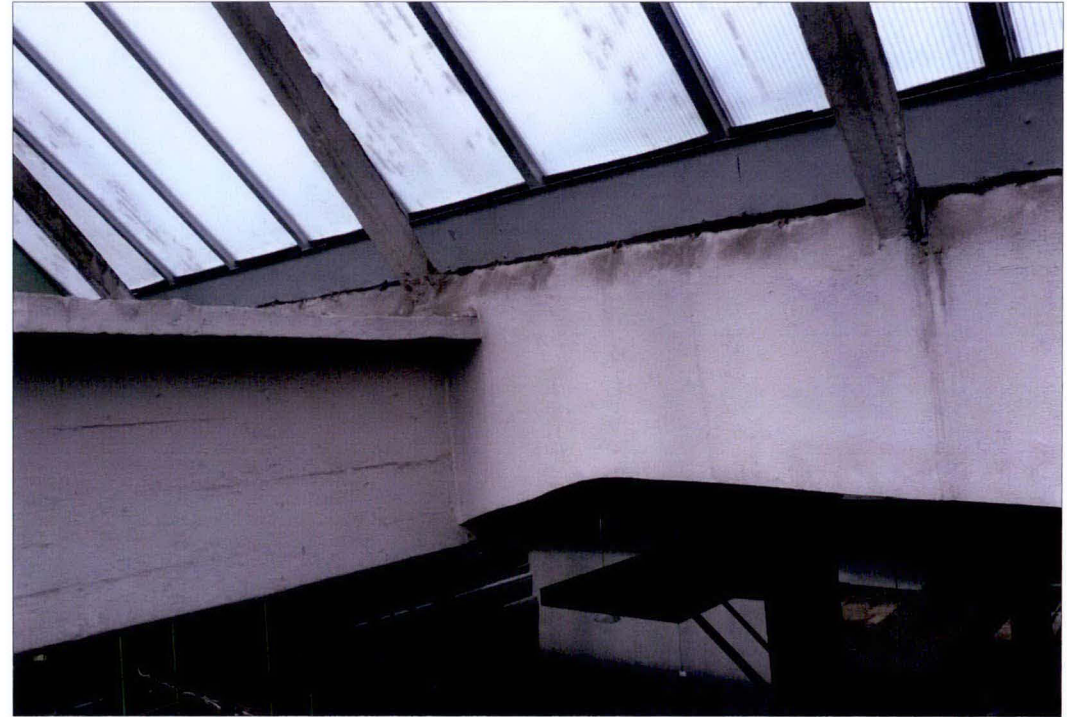
Świetlik pierwszy od strony zachodniej. Widoczne pozostałości (ucięte profile stalowe) pierwotnego szkieletu dla szyb świetlika.

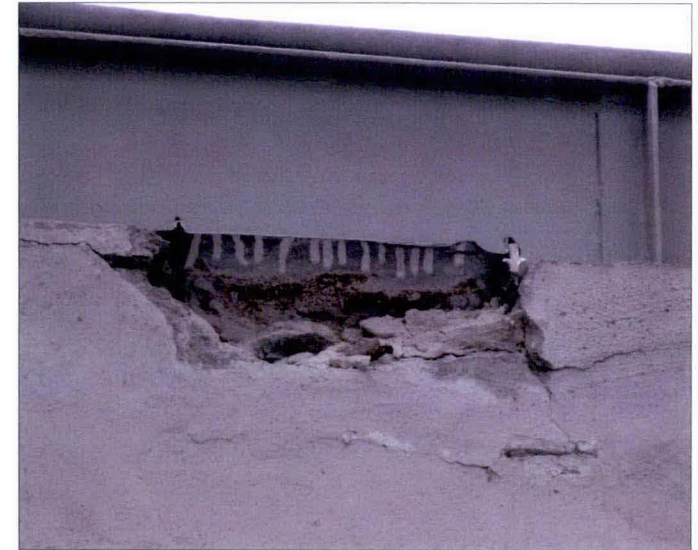
Uszkodzenia stropu żelbetowego i pierwotnej obróbki blacharskiej w sąsiedztwie wtrórnjej konstrukcji świetlika.

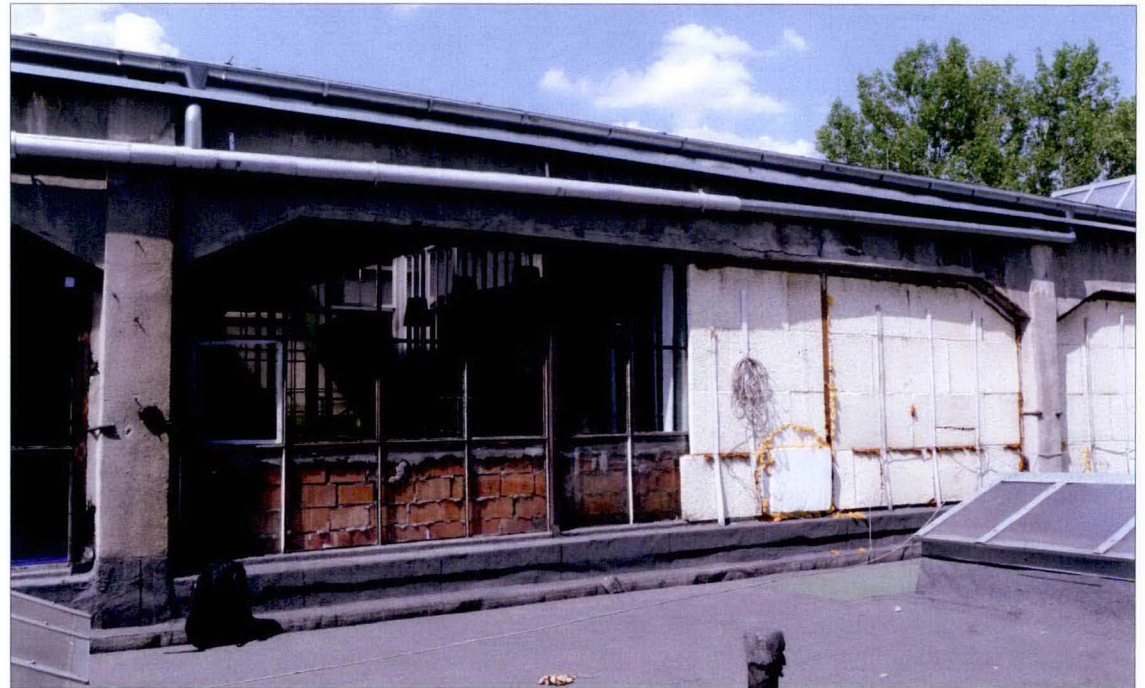
Elewacja południowa (II segment od strony zachodniej). Widoczne wtórne wymurowania wewnętrzne oraz prowizoryczna termoizolacja z płyt styropianowych.

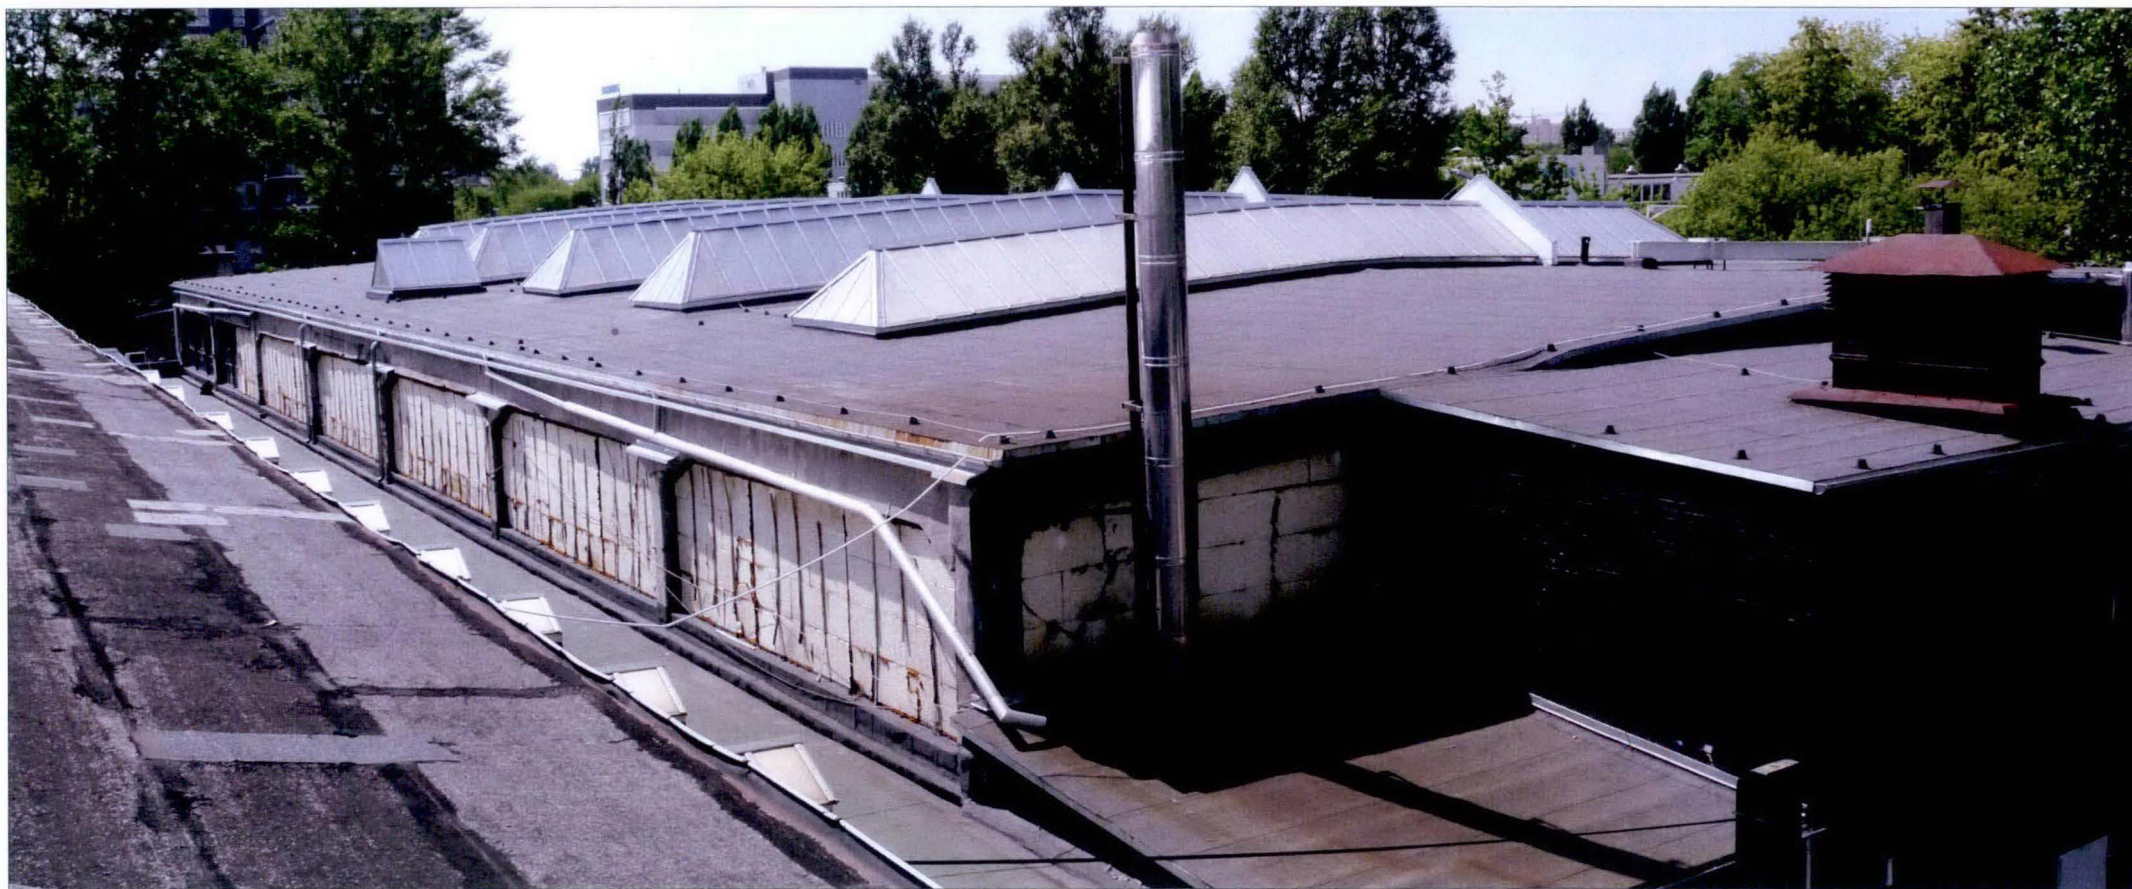
Elewacja południowa ponad parterowym łącznikiem z sąsiadującą halą oraz przybudówką od strony wschodniej. Widoczna prowizoryczna termoizolacja w segmentach okien doświetlających.

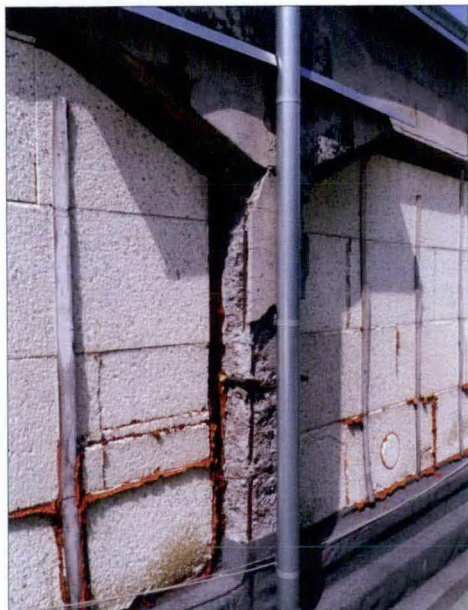
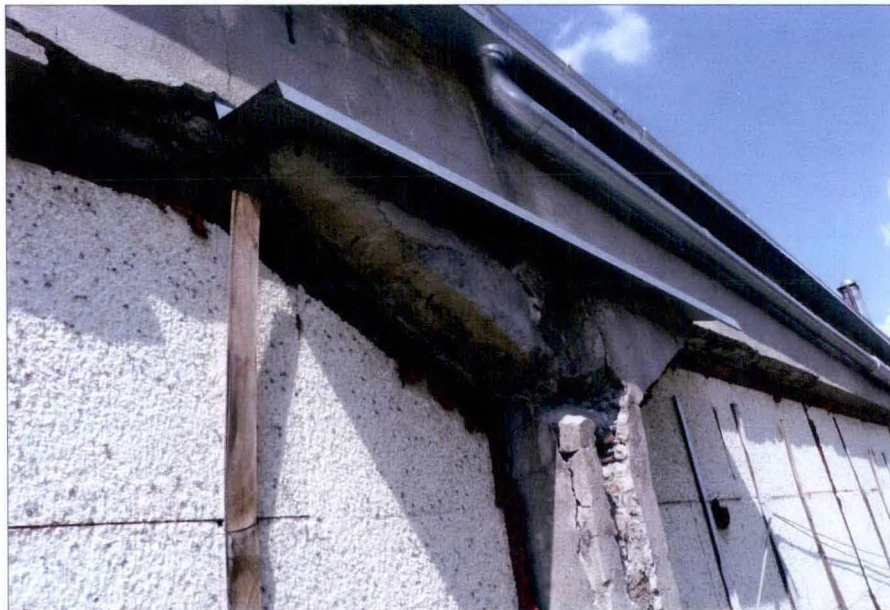
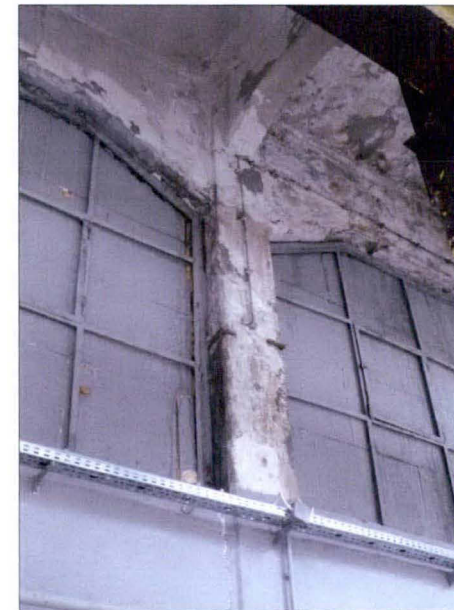
Elewacja południowa, widoczne uszkodzenia konstrukcji słupów żelbetowych wywołane czynnikami atmosferycznymi oraz prawdopodobnie uszkodzeniami mechanicznymi konstrukcji z okresu II wojny światowej.

Słup żelbetowy w ścianie południowej. Widoczne zniszczenia pokrycia tynkarskiego wywołane zawilgoceniem stropu i ściany.

Obiekt zamknięty, strzeżony, najbardziej narażony jest na szkodliwe działanie czynników atmosferycznych. Szczególnie zagrożone są miejsca uszkodzone mechanicznie – żelbetowe słupy po stronie południowej, które ponadto w miejscu oparcia dźwigarów wspierających dach noszą ślady deformacji. W związku z tym wskazana jest ich naprawa wraz z badaniem wytrzymałości i stabilności elementów konstrukcyjnych i ich połączeń. Naprawy wymaga pokrycie tynkarskie zewnętrzne i wewnętrzne łącznie z odtworzeniem malatury. Uzupełnienia i wykończenia lub całkowitej wymiany wymaga wtórne ocieplenie elewacji południowej styropianem. Ślusarka okienna miejscami pozbawiona jest szklenia, niektóre szyby są pęknięte, wskazana jest ich wymiana, uzupełnienie i naprawa spoiwa. Dla przywrócenia pierwotnego wyglądu należy rozważyć oszklenie ścianek działowych wykonanych z metalowych ramiaków. Wartościowym elementem wnętrza jest suwnica z lat 50. XX w. wymagająca zabezpieczenia antykorozyjnego i nałożenia powłoki malarskiej oraz ewentualnie uzupełnień brakujących części.

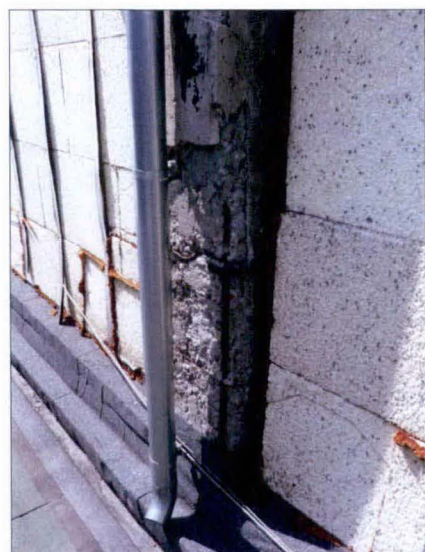
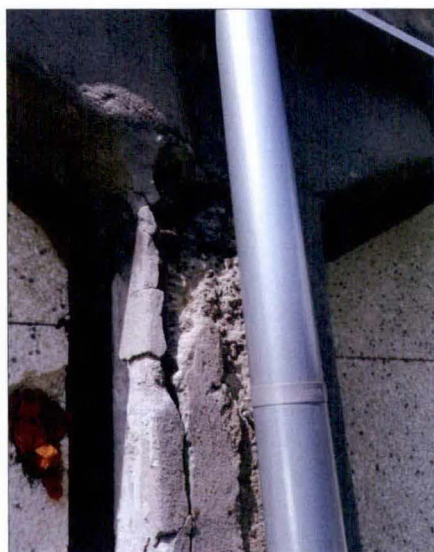
Żelbetowy słup i podciąg ze skosem. Widoczne ubytki betonu oraz zniszczenia pokrycia tynkarskiego wywołane zawilgoceniem stropu i ściany.

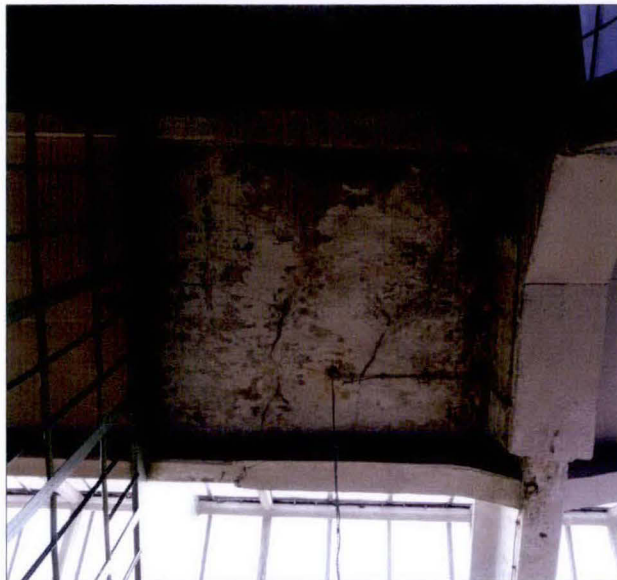
Strop nad korytarzem w części zachodniej. Widoczne pogrubione żebra i podciąg w miejscach naprawy i wzmocnień po uszkodzeniach z okresu II wojny światowej.

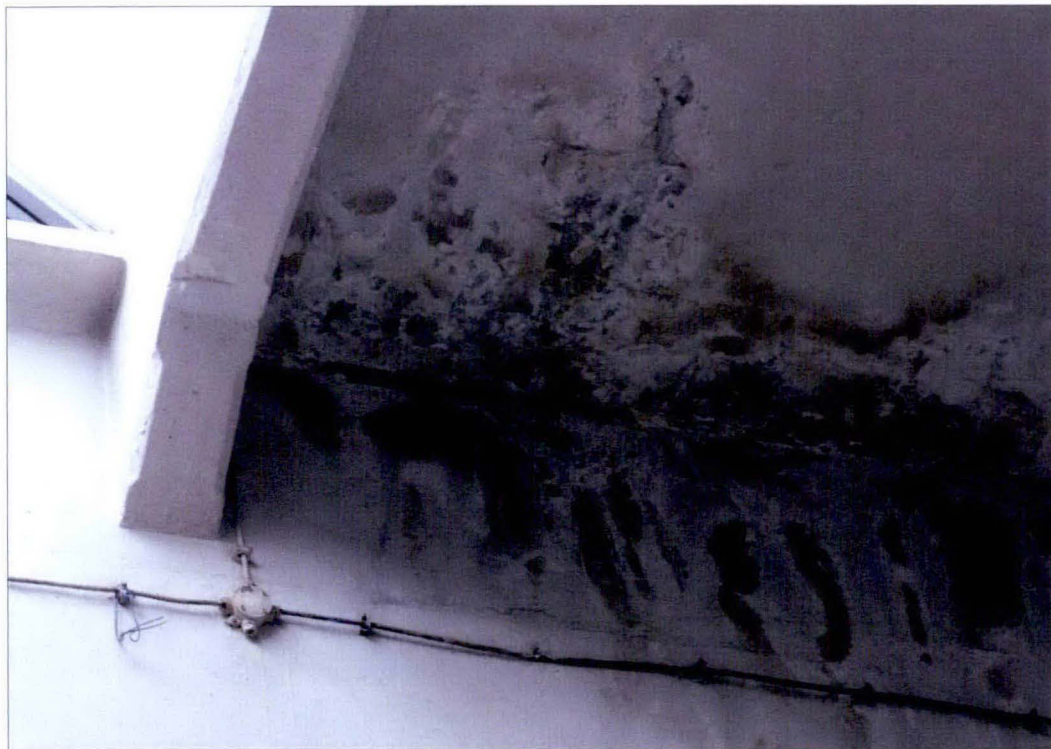
Strop przy podciągu w środkowej części hali. Widoczne oryginalne fazowanie krawędzi żelbetowego dźwigara oraz uszkodzenia spowodowane zawilgoceniem stropu i ściany.
