# KARTA EWIDENCYJNA ZABYTKU NIERUCHOMEGO

**BUDYNEK MIESZKALNY**  
**d. DOM CZYNSZOWY JANA LITAUERA**

**1938-1939**

**Aleja Na Skarpie 21**

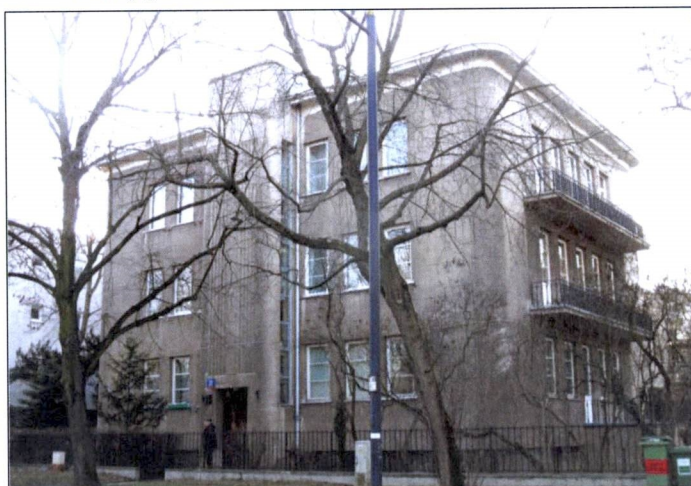
Widok budynku od al. Na Skarpie

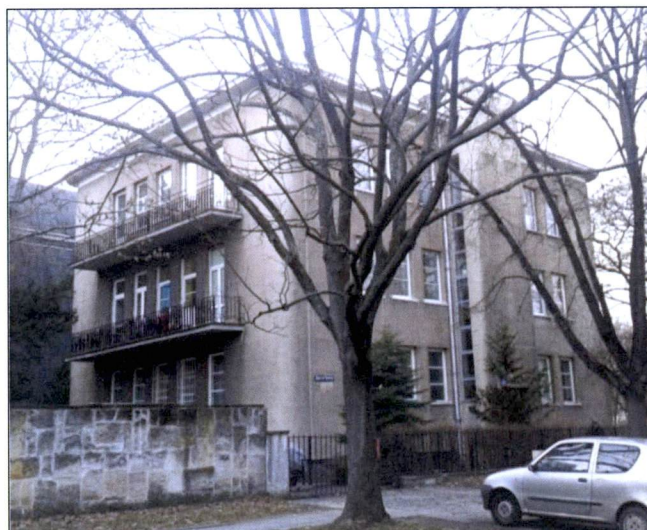
20

- IL. 20. Widok budynku od al. Na Skarpie - elewacja południowa i wschodnia  
 IL. 21. Elewacja frontowa (wschodnia) budynku  
 IL. 22. Elewacja północna budynku – widok od strony pieszej promenady przy ul. B. Prusa  
 IL. 23. Widok alei Na Skarpie przed budynkiem  
 IL. 24. Podwórze budynku – widoczne miejsce po wyburzonych garażach murowanych i istniejącym tymczasowo garażu z blachy

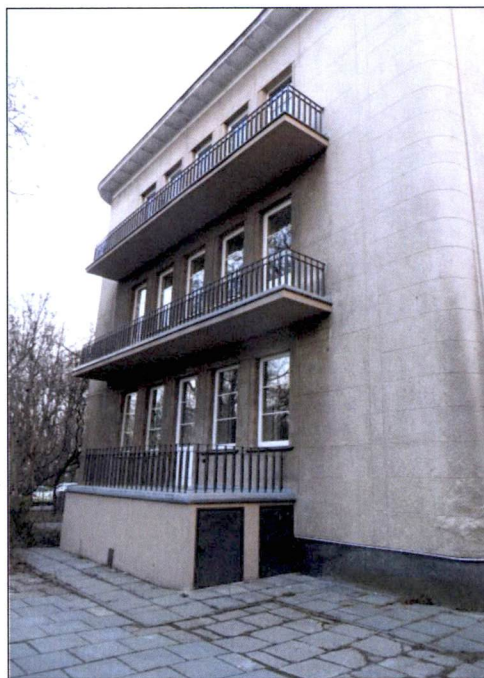
25

**IL. 25.** Elewacja północna z balkonami i obudowanym tarasem parteru kuchennej klatki schodowej – część środkowa elewacji (il.27), część południowa (il.28)

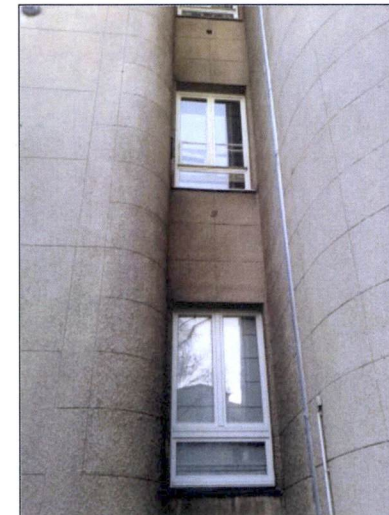
**IL. 32 - 33.** Fragmenty elewacji tylnej budynku: wnętrza z oknami przyległe do ryzalitu kuchennej klatki schodowej – północna (il.32) i południowa (il.33)

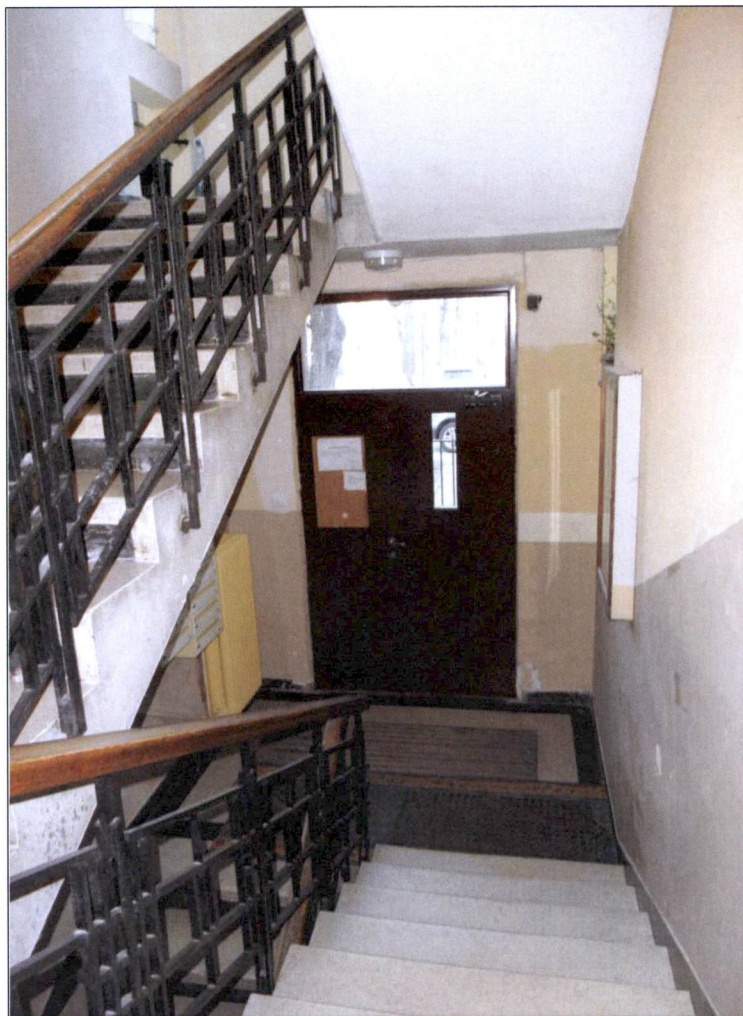
34

- IL. 34. Główna, frontowa klatka schodowa  
na parterze budynku  
IL. 35. Klatka schodowa jw. na 2 piętrze  
IL. 36. Klatka schodowa jw. - podest  
1 piętra

Schody wewnętrzne: 2 klatki schodowe – główna (frontowa) 2.biegowa, żelbetowa na belkach stalowych dwuteowych NP. 120 i 160 mm; podwórzowa (kuchenna) - kręcona o stopniach zabiegowych z duszą, żelbetowa, oparta wspornikowo na murach. Biegi klatki kuchennej szerokości 84 cm (obecnie niezgodne z obowiązującymi warunkami technicznymi). Balustrada schodów głównych ażurowa ozdobna z prętów metalowych i pochwytem drewnianym;

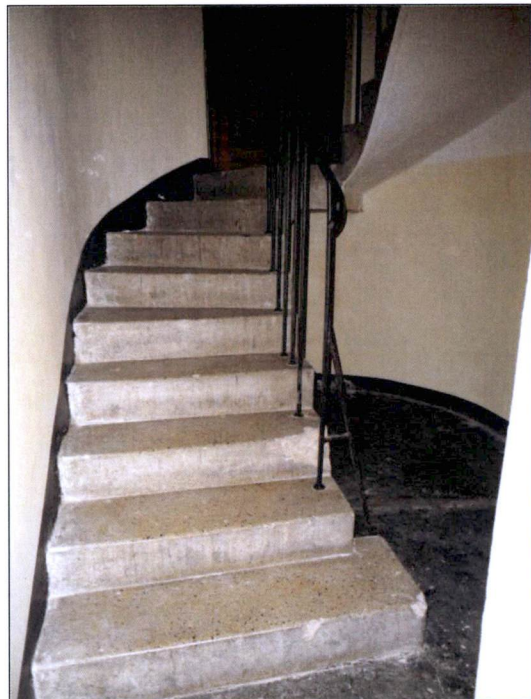
37  
←

- IL. 37. Bieg piwnic kuchennej klatki schodowej
- IL. 38. Wejście do mieszkania na 1 piętrze z kuchennej klatki schodowej
- IL. 39. Widok kręconych schodów kuchennej klatki na poziomie 2 piętra
- IL. 40. Podest schodów i wejście do pomieszczeń strychu
- IL. 41. Wnętrze pokoju na 1 piętrze traktu środkowego – widoczne ślady belek stalowych stropu (mieszkanie nr 13)
- IL. 42, 43. Oryginalne drzwi 2.skrzydłowe do pokoju i 1.skrzydłowe do łazienki (mieszkanie nr 13)

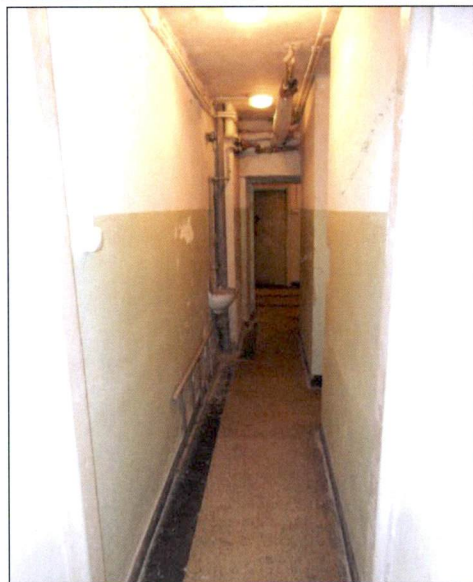
45

- IL. 44. Korytarz – hol w piwnicy  
 IL. 45. Piwnica budynku – wąski korytarz łączący kuchenną klatkę schodową z holą pomieszczeń piwnicznych  
 IL. 46. Strych budynku – korytarz łączący kuchenną klatkę schodową z pom. dawnej pralni

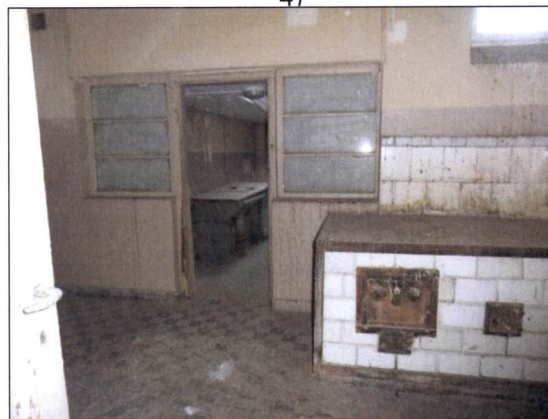
47

IL. 47, 48. Wnętrze pomieszczeń d. pralni i suszarni z piecami do podgrzewania wody i ławami pralniczymi; w suficie widoczny świetlik doświetlający pomieszczenie (il.48)

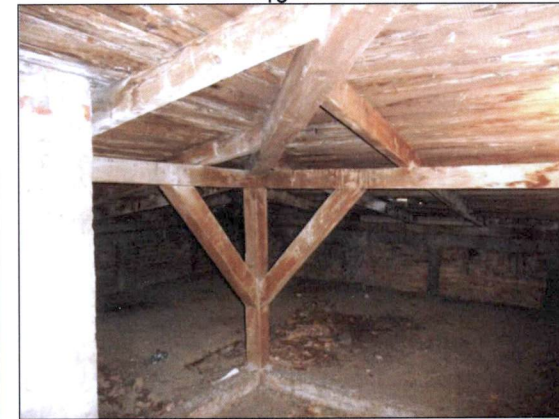
49

IL. 49. Widok konstrukcji poddasza budynku

Dach: nad pozostałą częścią budynku więźba drewniana 4.spadowa o nachyleniu ok. 12-13° i konstrukcji stolcowej opartej na podwalinach. Na słupach płatwie z mieczami, na których oparte są krokwie co 100-125 cm. Pokrycie dachu i obróbki z blachy ocynkowanej na podkładzie z desek. Blacha powleczona preparatem bitumicznym. Odprowadzenie wód opadowych zewnętrznymi rurami spustowymi do osadników drenazowych. Rynny i rury spustowe z blachy ocynkowanej powleczonej preparatami ochronnymi.

Obecnie, wg oceny z 2014 r., stan zachowania budynku jest dobry. Brak jest zarysowań ścian i stropów, w pom. piwnic występują niewielkie ubytki tynków wewnętrznych, a w strefie cokołowej elewacji odspojenia tynków zewnętrznych. Niezadawalający jest stan więźby dachowej i deskowania, występują zacieki na strychu w pomieszczeniu d. pralni. Nawierzchnia wokół budynku jest uszkodzona i ma nieprawidłowe spadki, co powoduje napływ wód opadowych na ściany zewnętrzne (szczególnie przy studzienkach okiennych) oraz ich zawilgocenie.

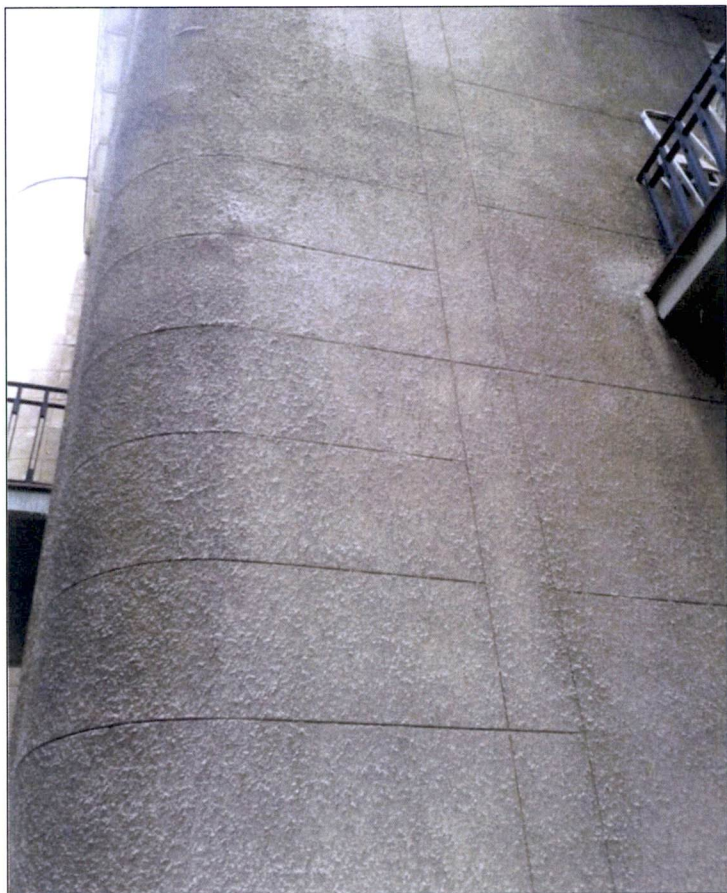
50

- IL. 50. Delikatne liniowanie tynku zewnętrznego fragmentu zaokrąglonego ryzalitu kuchennej klatki schodowej – podobnym liniowaniem pokryte są wszystkie ściany budynku
- IL. 51. Widok podciętego cokołu budynku i okien suterren ze studzienkami
- IL. 52. Nakrywy kanałów wentylacji wywiewnej z d. kuchni i łazienek, wykonane z blachy mosiężnej, widoczne na elewacji zachodniej budynku. W górnej części fotografii widoczne kasetony gzymsu koronującego
- IL. 53. Prętowa balustrada tarasu na parterze budynku. Jej wzór powtórzony jest na wszystkich balkonach
- IL. 54. Fragment biegu schodów frontowej klatki schodowej – stopnie wykonane z białego lastryko, podstopnie i cokolik z czarnego lastryko
- IL. 55. Fragment posadzki przy wejściu do frontowej klatki schodowej z białego i czarnego lastryko
- IL. 56. Oryginalna posadzka łazienki i pokoju w jednym z mieszkań 1 piętra – nr 13

**ELEWACJE:** 3.kondygnacyjne, o zaokrąglonych narożnikach ścian i ryzalitów oraz w większości zaokrąglonych węgarkach otworów okiennych; tynkowane i pokryte liniowaniem poziomym i pionowym, tworzącym płytowe podziały o różnej szerokości; z podciętym pasem cokołu (poza ryzalitami); zwieńczone gzymsem koronującym o wydatnym wysięgu i kasetonowym zdobieniu spodu, opartym na ścianie kolankowej (nie obejmującym ryzalitów);
