KARTA EWIDENCYJNA ZABYTKU NIERUCHOMEGO

KAMIENICA FRANCISZKI STARZYŃSKIEJ

1899 r.

ul. Stalowa 54

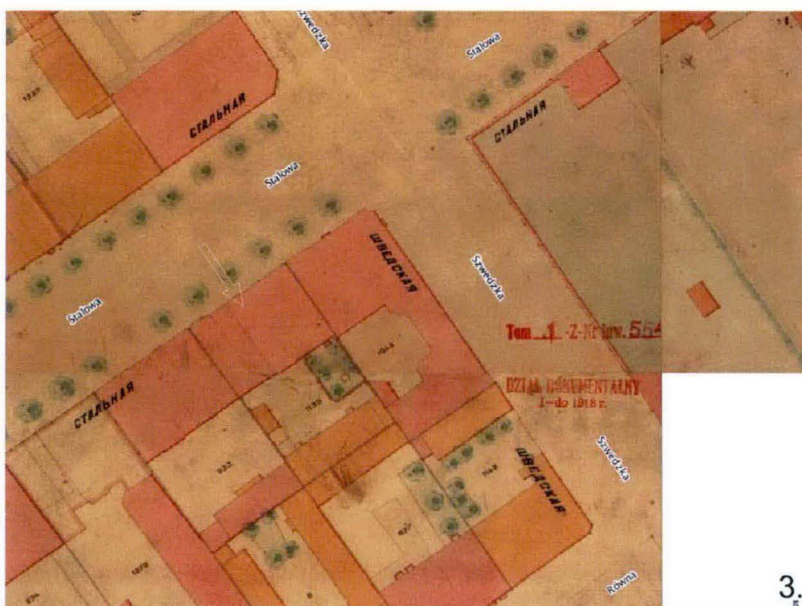
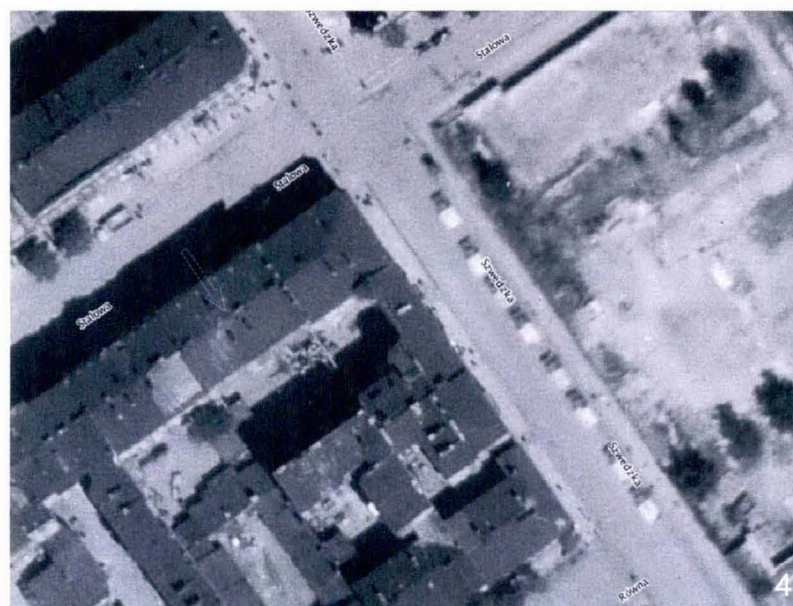
1. - plan Lindleya, 1897 r.:
widoczna drewniana oficyna z tyłu
działki oraz zabudowa gospodarcza;
przy ulicy ogródek
2. - plan Linleya, 1900 r.:
istnieje już kamienica frontowa
3. - plan Lindleya, 1908 r.:
widoczna kamienica, drewniana tylna
oficyna i budynek gospodarczy
(toalety?)
4. - fotoplan, 1945 r.:
zabudowa przetrwała wojnę; widoczny
fragment oficyny w podwórzu

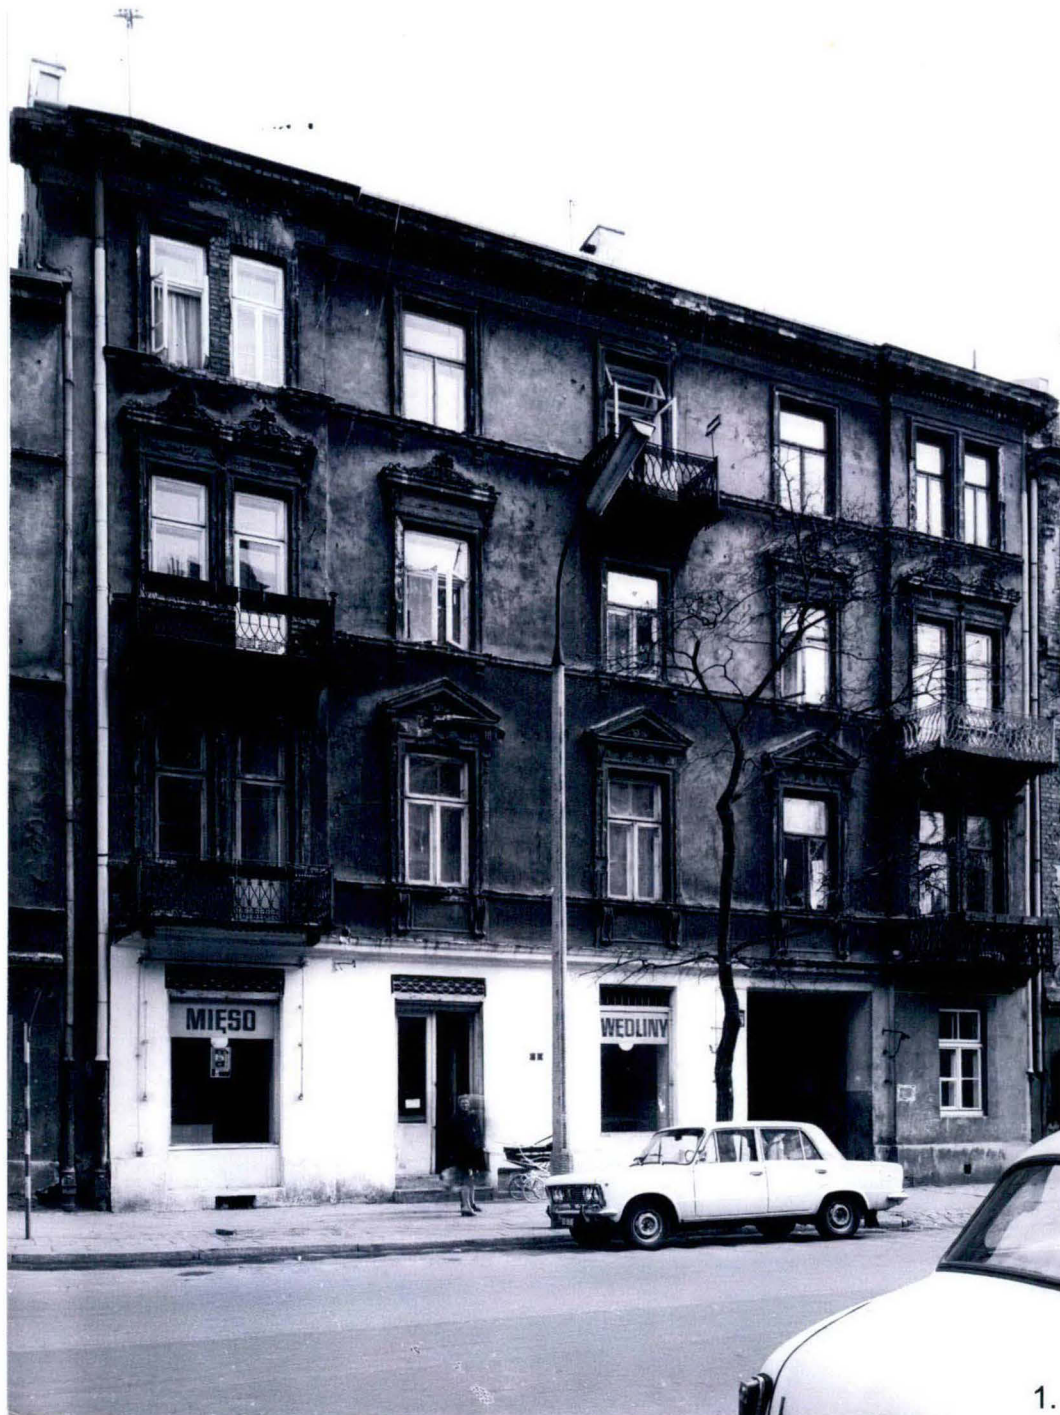
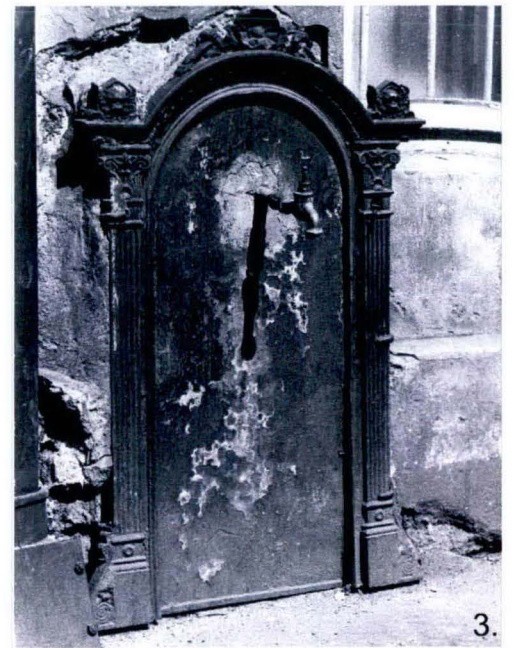
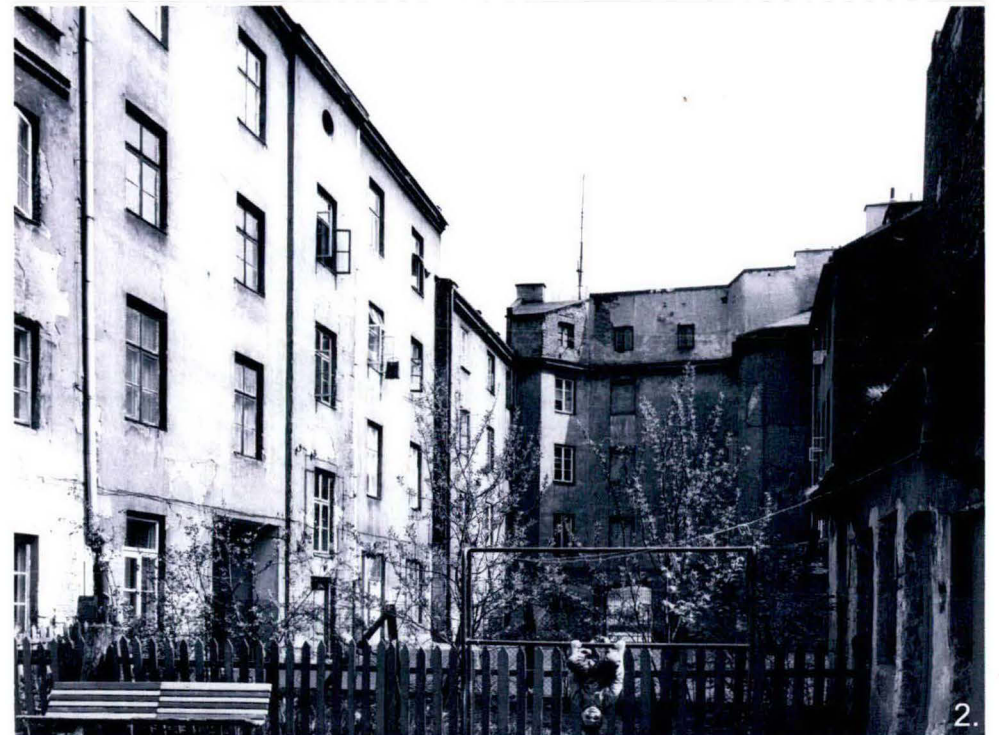
fotografie z 1975 r.:

- 1. - fasada
- 2. - elewacja podwórzowa
(z lewej; w głębi posesja
Stalowa 56/Szwedzka 9)
- 3. - żeliwna oprawa ujęcia wody
na ścianie od podwórza

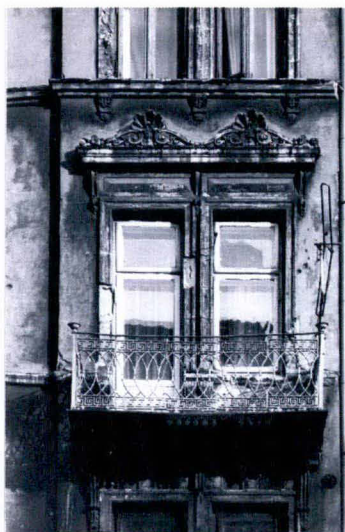
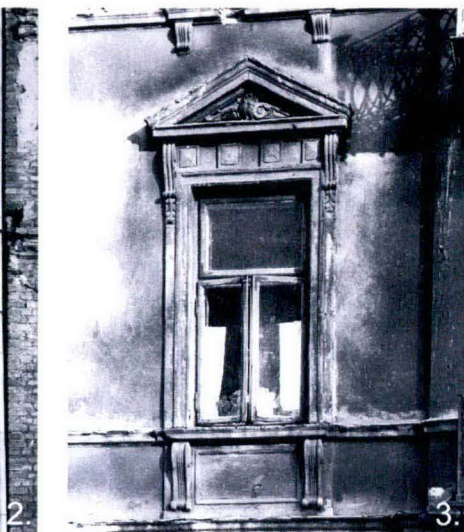
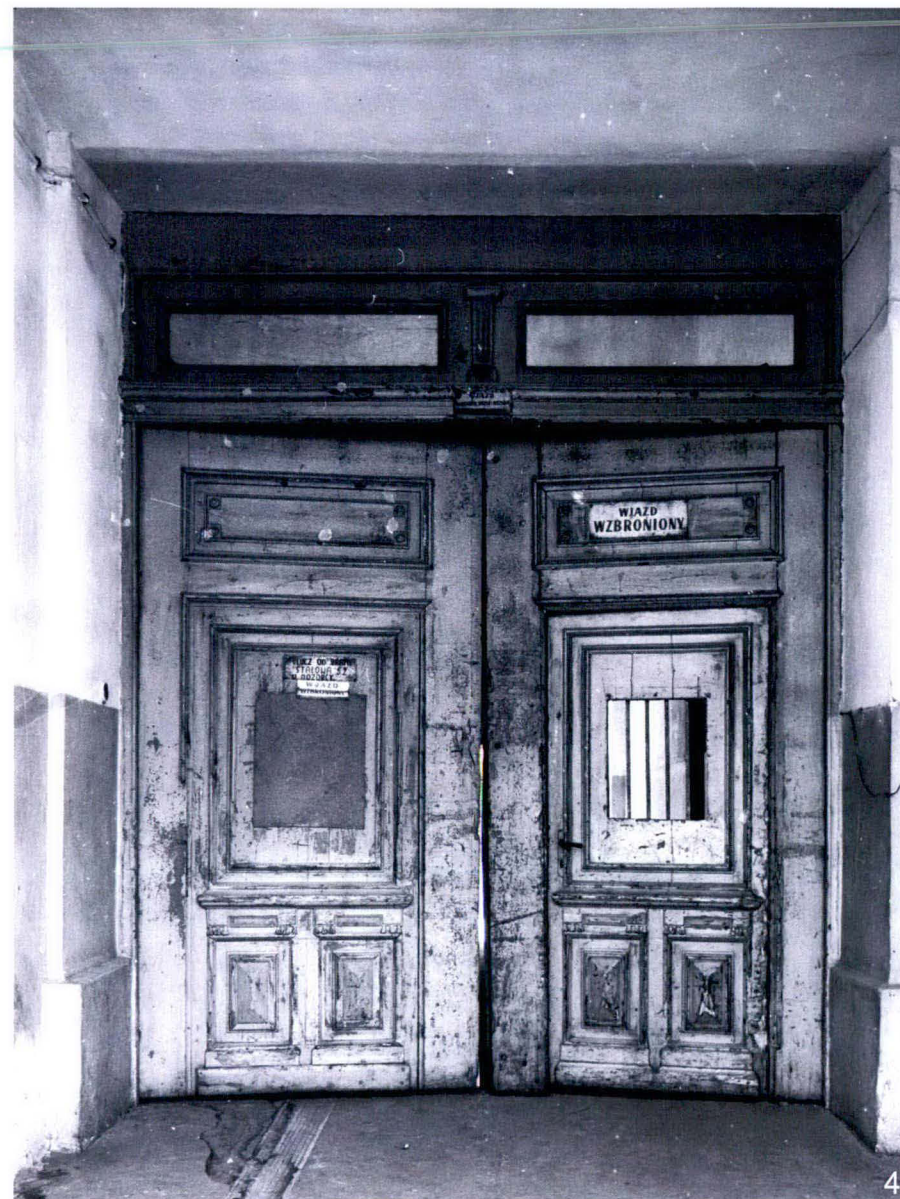
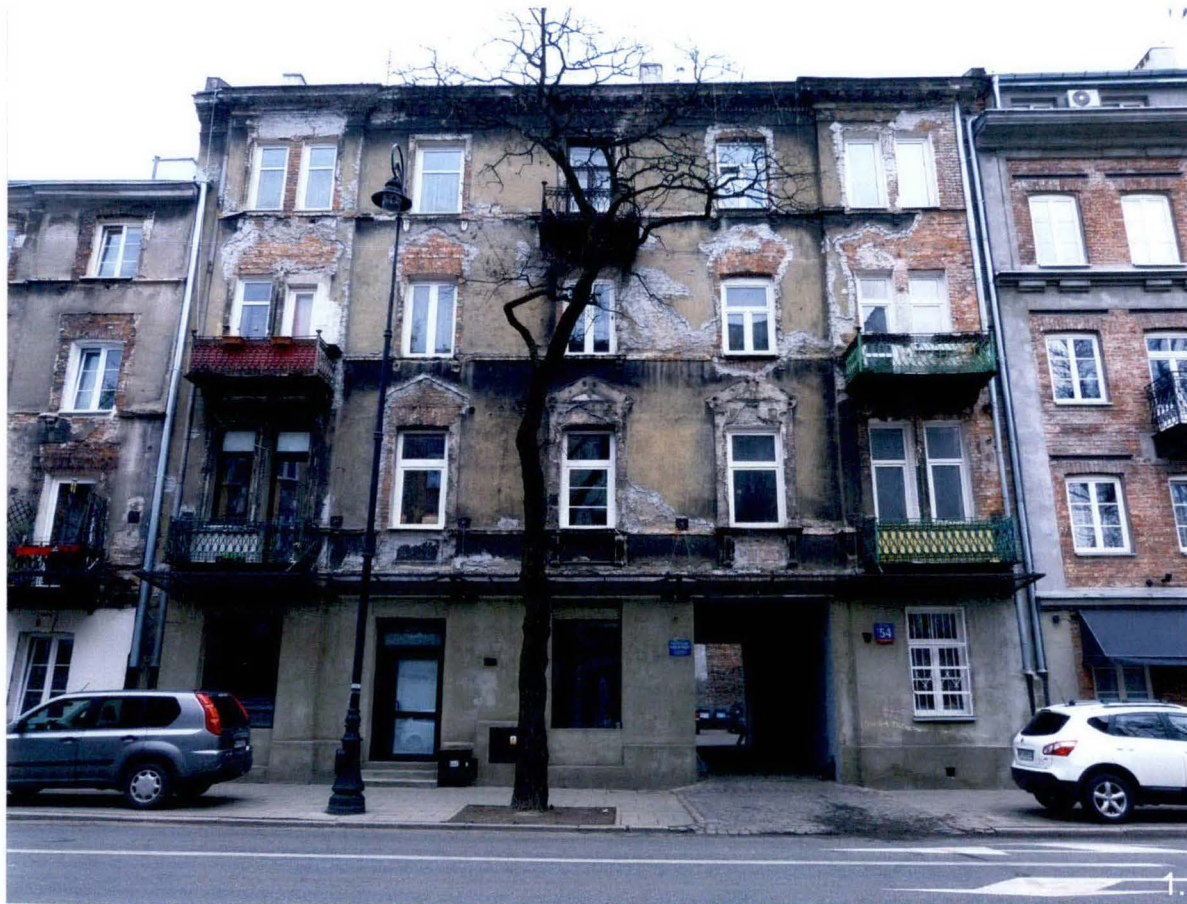
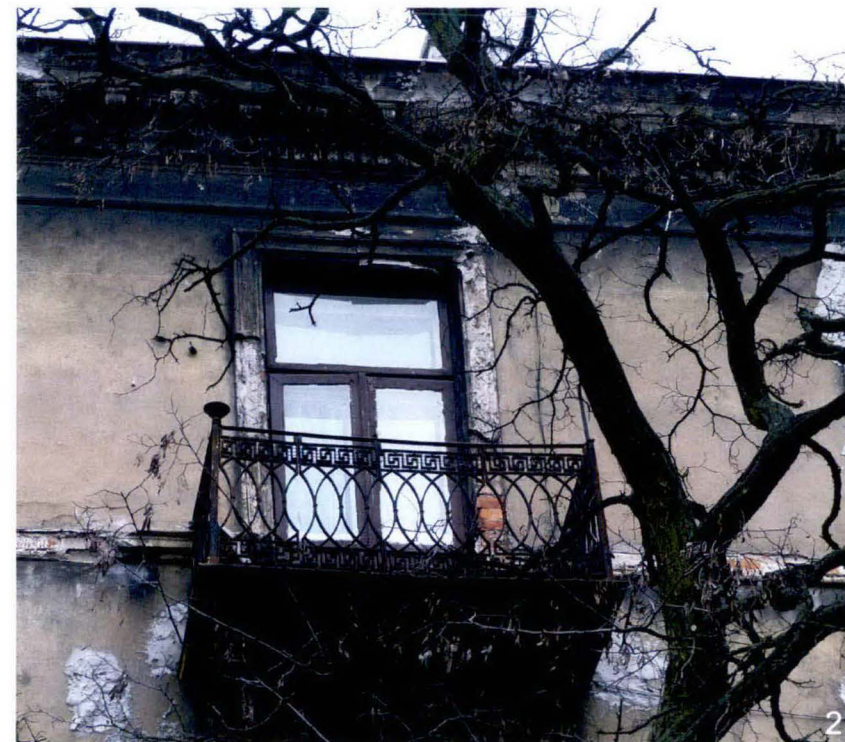
fotografie z 1975 r.:

- 1. - 3. - detale fasady
- 4. - brama wjazdowa
- 5. - odbojnik

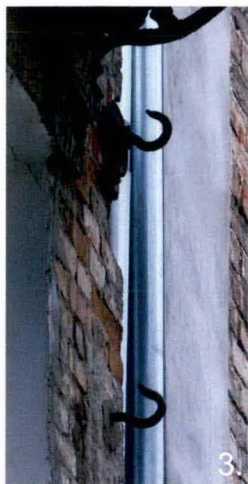
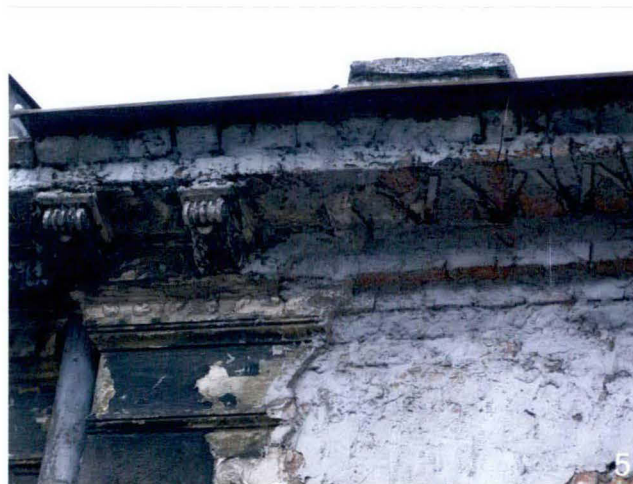
Budynek w znacznym stopniu wyeksploatowany. Zniszczone tynki oraz niemal cały wystrój sztukatorski. Brak większej części wrót bramy wjazdowej. Wnętrze bramy zniekształcone warstwą ocieplenia.

Dekoracja fasady, ograniczona do gzymsów i ozdobnych obramień okien, wykonana z gotowych elementów na gwoździowaniu, zachowała się szczątkowo (zwykle w miejscach osłoniętych balkonami - o jej istnieniu świadczą ubytki tynku). Artkulacja ściany horyzontalna, podkreślona przez gzymsy: podokienne, na 1. i 2. piętrze załamane wokół parapetów, gzyms nad parterem oraz wydatny koronujący, podbudowany ząbkowaniem i wsparty na kroksztynach z rozetami w polach podsufitek. Okna 1. piętra otoczone profilowaną opaską i zwieńczone trójkątnym naczółkiem z motywem floralnym uniesionym na wolutach, obejmujących pole z 4 rautami; pod parapetem podobne woluty i profilowana rama. Nadokienniki 2. piętra złożone z odcinka gzymsu na konsolkach ujmujących wydłużony raut, ponad którym leżą dwie ślimacznice wspierające stylizowaną muszlę. Otwory najwyższej kondygnacji obwiedzione jedynie profilowaną opaską. Obramienia okien wsparte na konsolkach z motywem akantu, umieszczonych poniżej gzymsów podokiennych. Wielokrotnie remontowana ściana parteru pozbawiona oryginalnego wystroju – w gładkiej ścianie odcina się jedynie uskok cokołu. Na fasadzie widoczne ślady ostrzału z lat wojny. W prawej jej części, na wysokości piętra, zachowały się haki mocujące trakcję tramwajową umieszczone w ozdobnych rozetach.

- 1. - fasada, widok ogólny
- 2. - oryginalny balkon 3 piętra
- 3. - 4. haki trakcji tramwajowej (1. piętro, prawa krawędź elewacji)
- 5. - pozostałości gzymsu - widoczne elementy mocowania
- 6. - ślad dekoracji sztukatorskiej nad oknem 1. piętra na gwoździowaniu

Powinno się odtworzyć dekorację fasady oraz ujednolicić stolarkę okienną, biorąc za wzór archiwalne fotografie, poddać remontowi balkony, z utrzymaniem metalowych płyt, odtworzyć bramę wjazdową (optimalnie także boczne drzwi w jej sąsiedztwie), historyczną formę witryn oraz drzwi - do sklepu, na klatkę schodową i do piwnicy. Pozostawić należy jako świadki haki trakcji tramwajowej. Sugeruje się przywrócenie (nawet jako elementu dekoracyjnego) żeliwnej obudowy ujęcia wody w podwórzu.

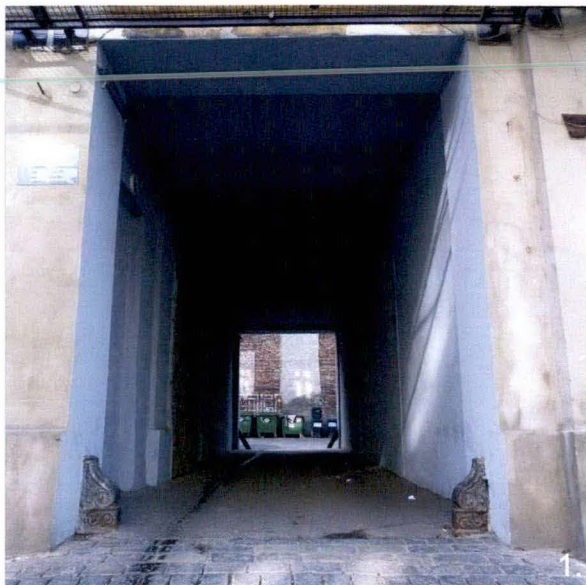
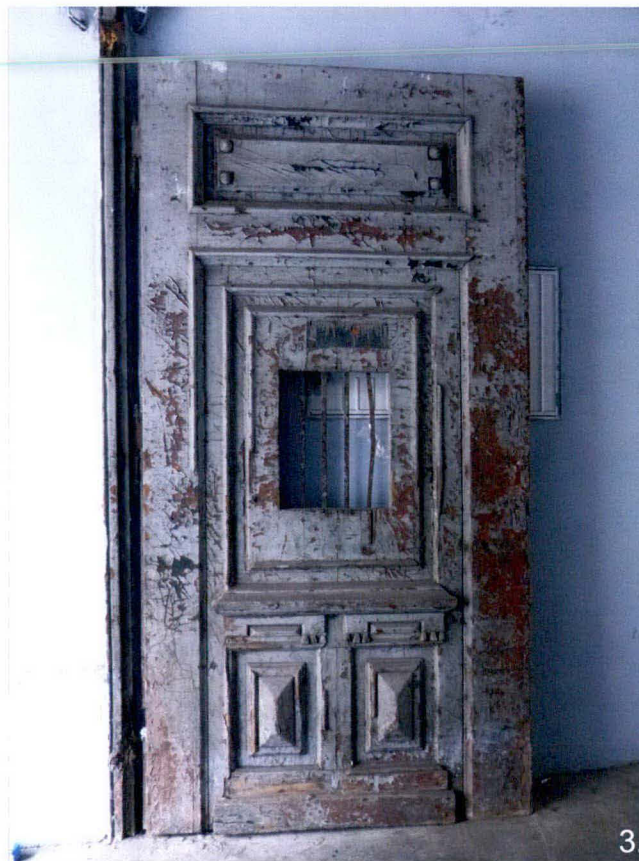
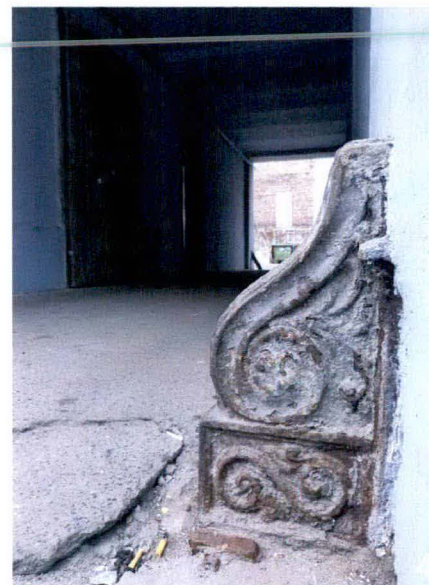
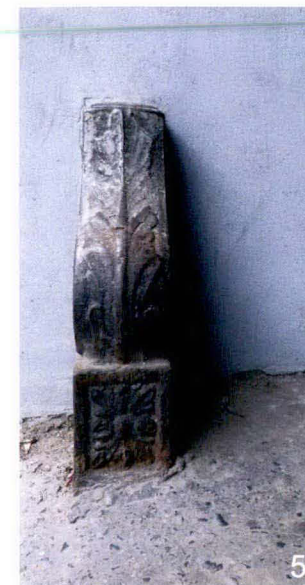
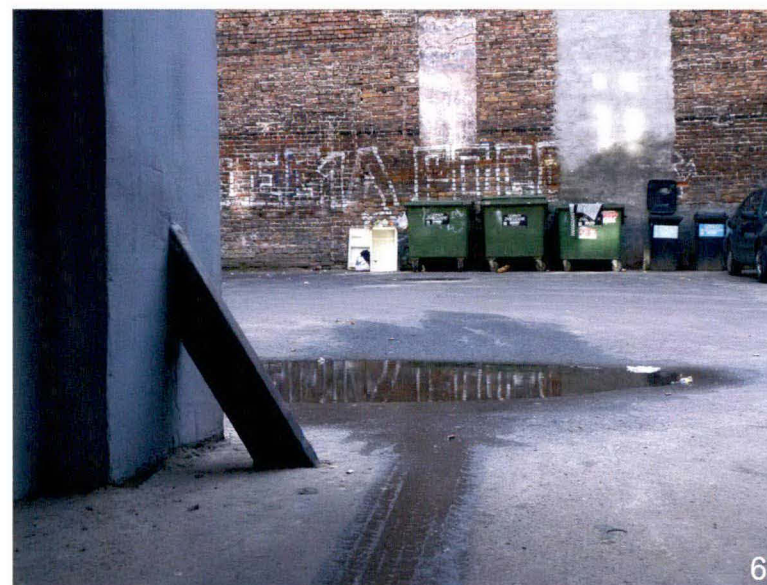
prześwit bramny:

1. - widok od ulicy
2. - widok w stronę ulicy: blenda za skrzydłem bramy w miejscu drzwi do lokalu usługowego (wejście do lokalu naprzeciw zasłonięte styropianem)
3. - zachowane skrzydło bramy
- 4., 5. - oryginalne żeliwne odbijniki od strony ulicy
6. - szyna zamiast odbojnika od strony podwórza

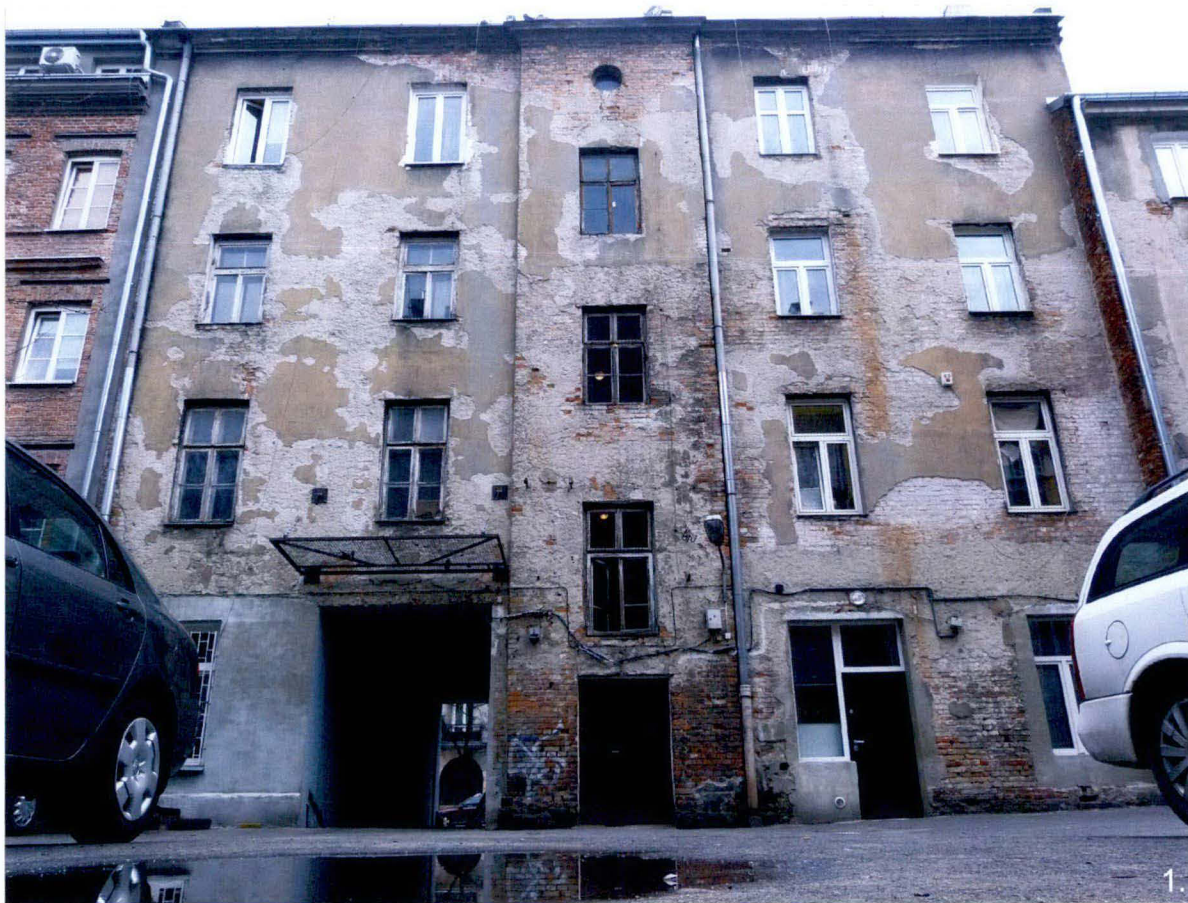
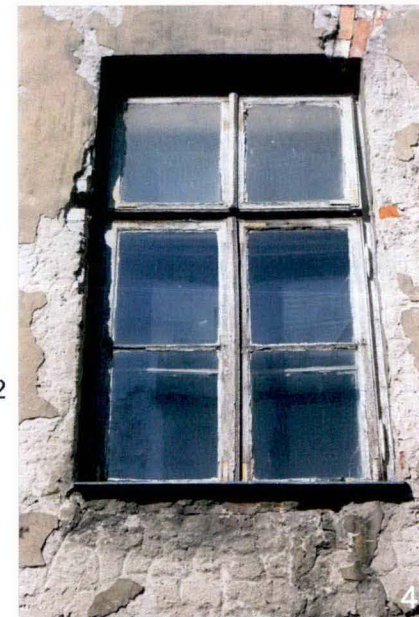
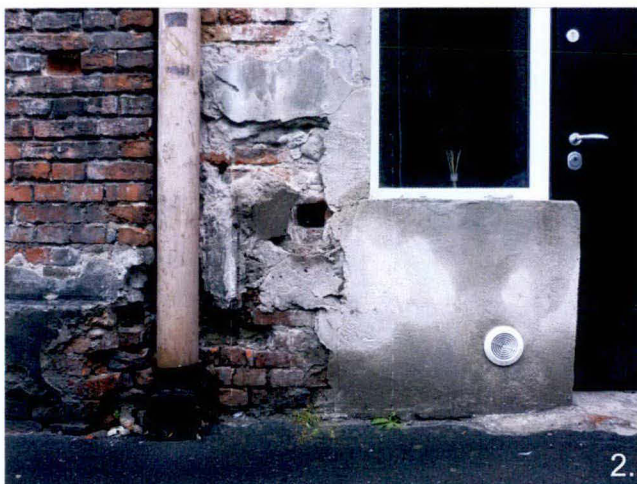
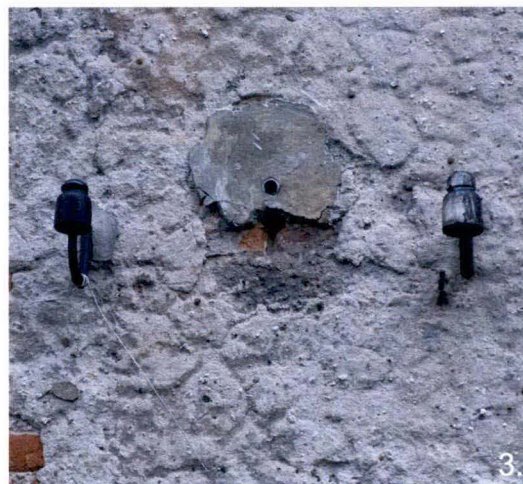
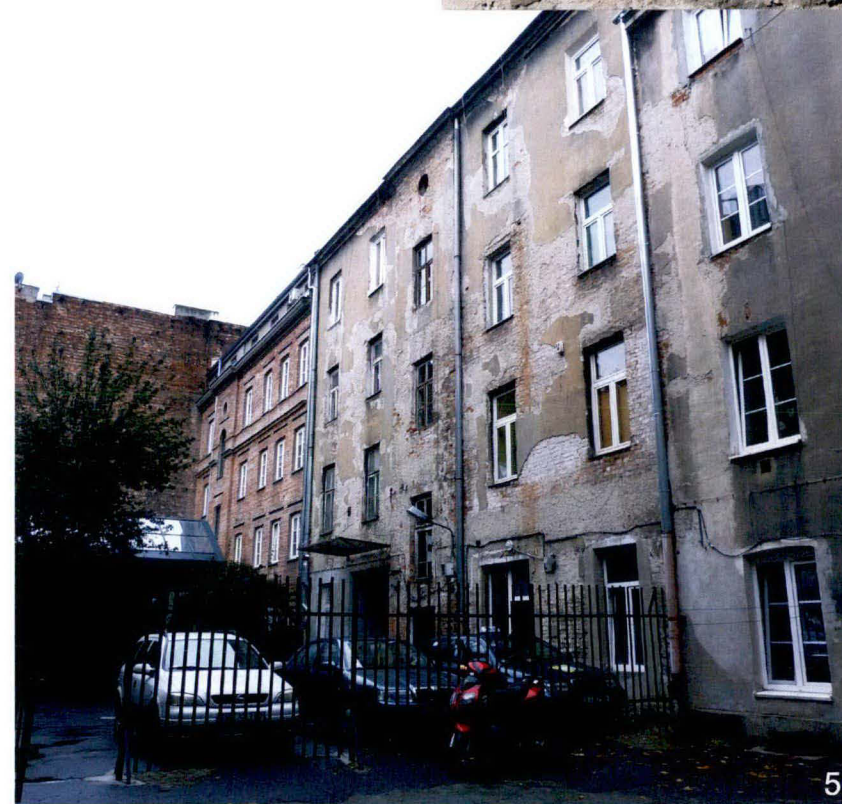
elewacja podwórzowa:

Elewacja podwórzowa 5-osiowa, z centralnym pseudoryzalitem klatki schodowej, zwieńczona uproszczonym gzymsem stanowiącym jedyną dekorację architektoniczną tynkowanych gładko ścian. Okna jednakowego kształtu - poza okulusem w najwyższej części środkowej osi. Centralnie wejście do piwnicy, na drugiej osi od prawej stronie – do lokalu (przekształcone). Po prawej stronie ryzalitu zainstalowane było ujęcie wody w żeliwnej, dekoracyjnej oprawie – pozostał jedynie ślad w tynku i otwór po rurze doprowadzającej. Zachowały się żeliwne odbojniki w formie wolut w bramie od strony ulicy; od podwórza ich rolę pełnią zamontowane pod kątem stalowe szyny.

1. widok ogólny
2. ślad po oprawie ujęcia wody
3. szklane izolatory
4. zachowane okno 1. piętra
5. widok w stronę posesji Stalowa 52

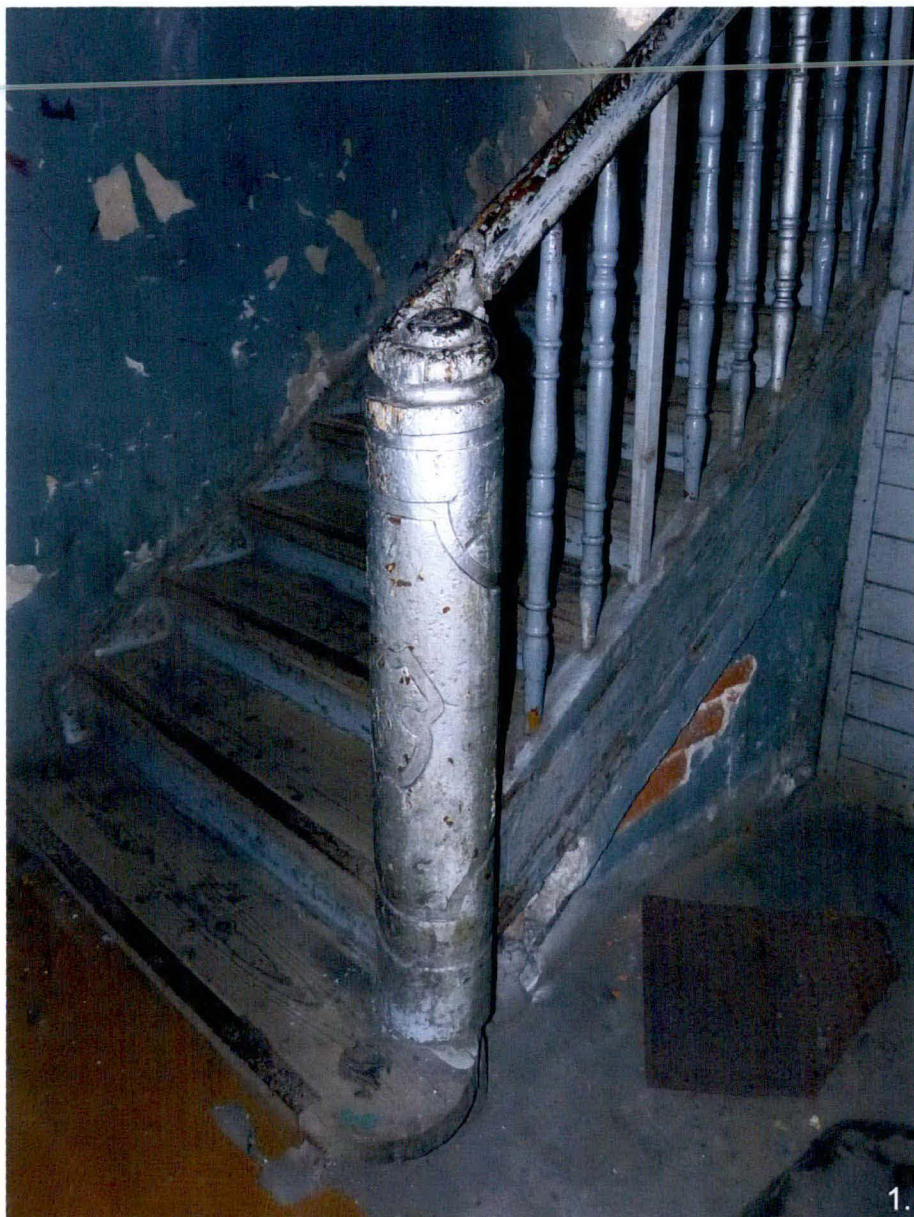
Klatka schodowa:

Schody: dwubiegowe, spocznikowe; spoczniki i biegi konstrukcji stalowo-ceramicznej (sklepienia odcinkowe na belkach stalowych). Stopnice, podstopnice i belki policzkowe drewniane – te ostatnie dekorowane reliefowo (rozeta między profilowanymi płycinami). Drewniana balustrada złożona z toczonych tralek, wyoblonych słupków wzmacniających (na krawędziach podestów) i profilowanego pochwyty zakończonego ślimacznicą. Pierwszy słupek na parterze z wyciętym dekoracyjnym kartuszem z monogramem FS (Franciszka Starzyńska – pierwsza właścicielka kamienicy). Schody do piwnicy – drewniane jednobiegowe, bez podstopnic.

- 1. - początek biegu schodów na parterze
- 2. - inicjały Franciszki Starzyńskiej
na pierwszym słupku
- 3. 4. - biegi na piętrach

Pożądane jest zachowanie drewnianych balustrad, posadzek klatki schodowej oraz dawnego kształtu drzwi wejściowych do mieszkań; poddać remontowi drzwi istniejące, zaś przy konieczności wymiany – powtórzyć formę oryginalną.

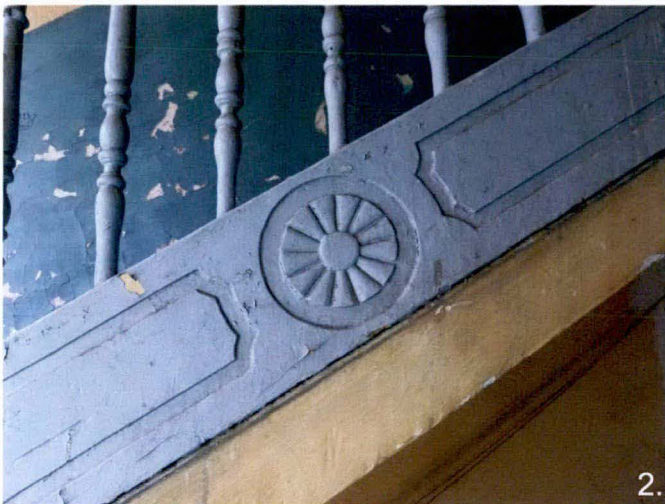
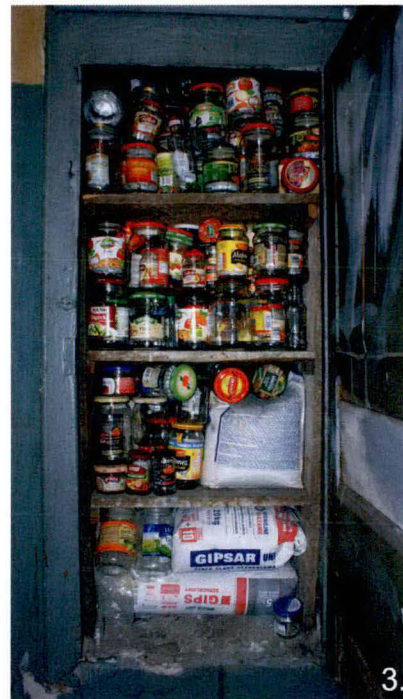
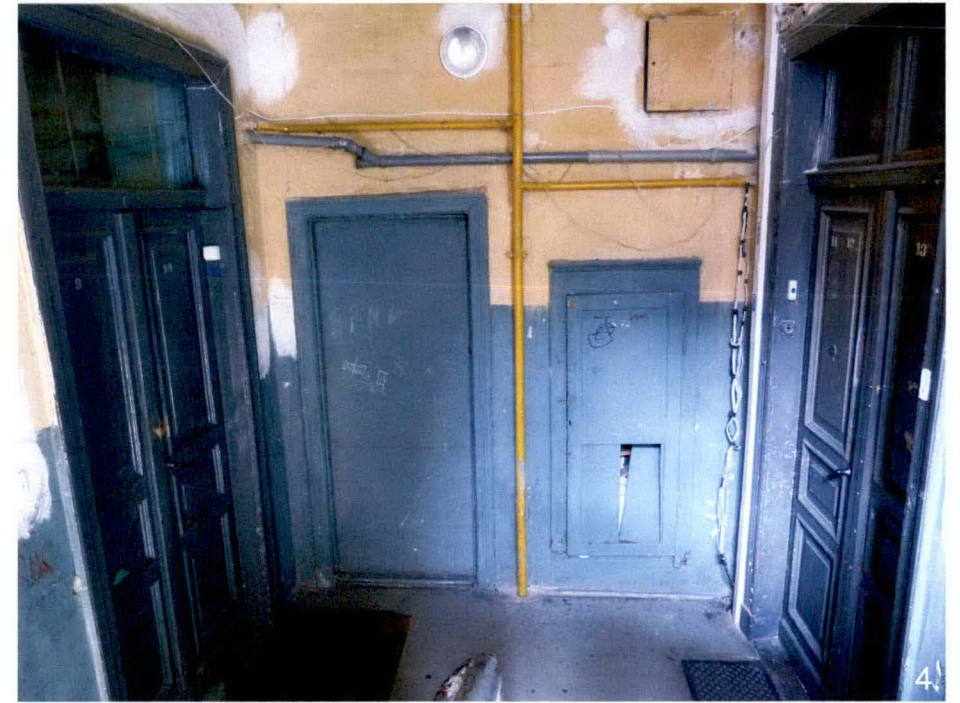
klatka schodowa:

1. 2. - detale schodów
3. - szafka wnękowa na podeście
4. 5. - korytarz piętra z wejściami do mieszkań (po bokach), dawnego wejścia (na wprost, po lewej) - zamurowane lub wykorzystywane jako szafka i szafką wnękową

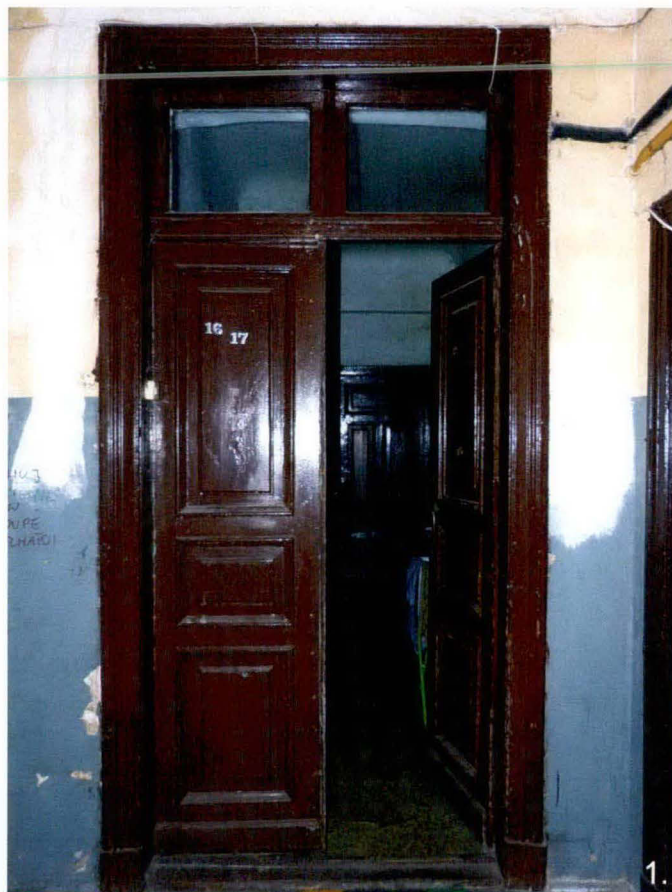
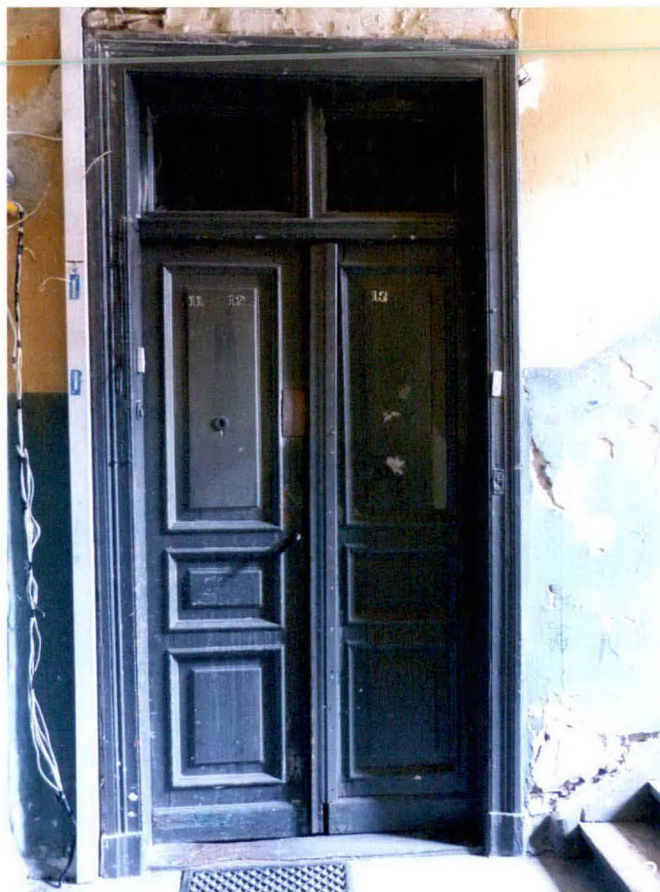
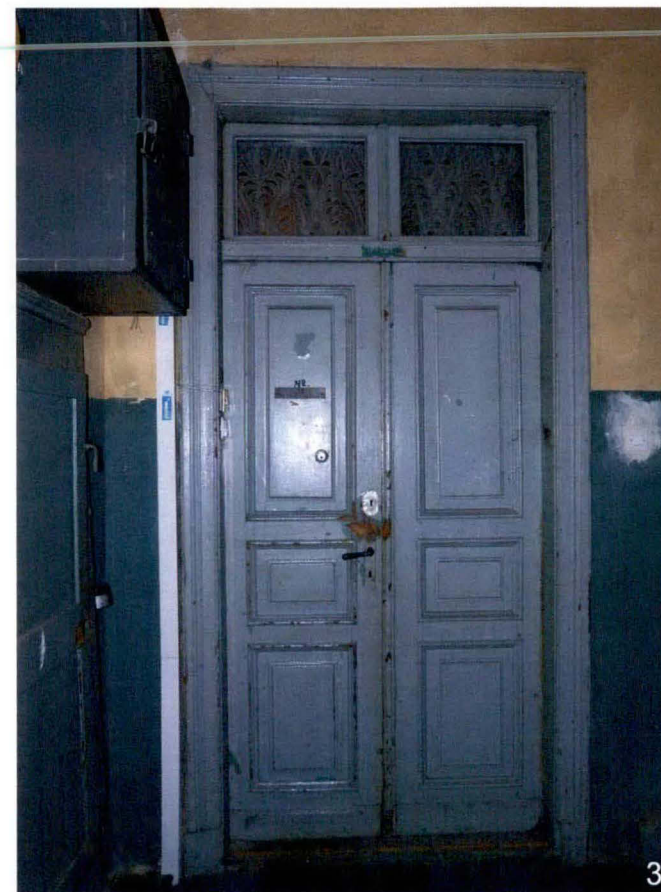
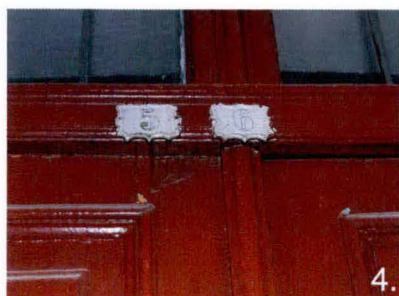
1. - 6. - drzwi wejściowe do mieszkań, detale

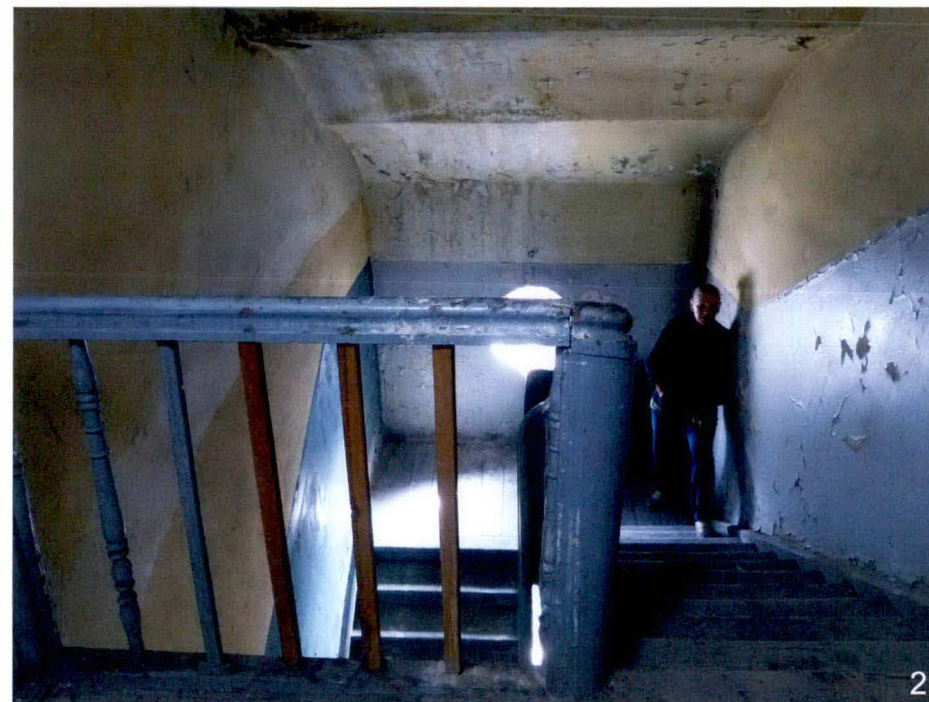
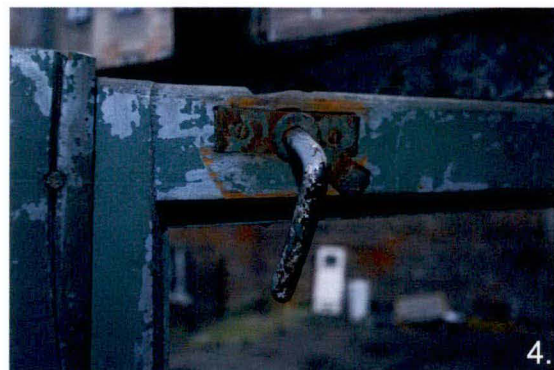
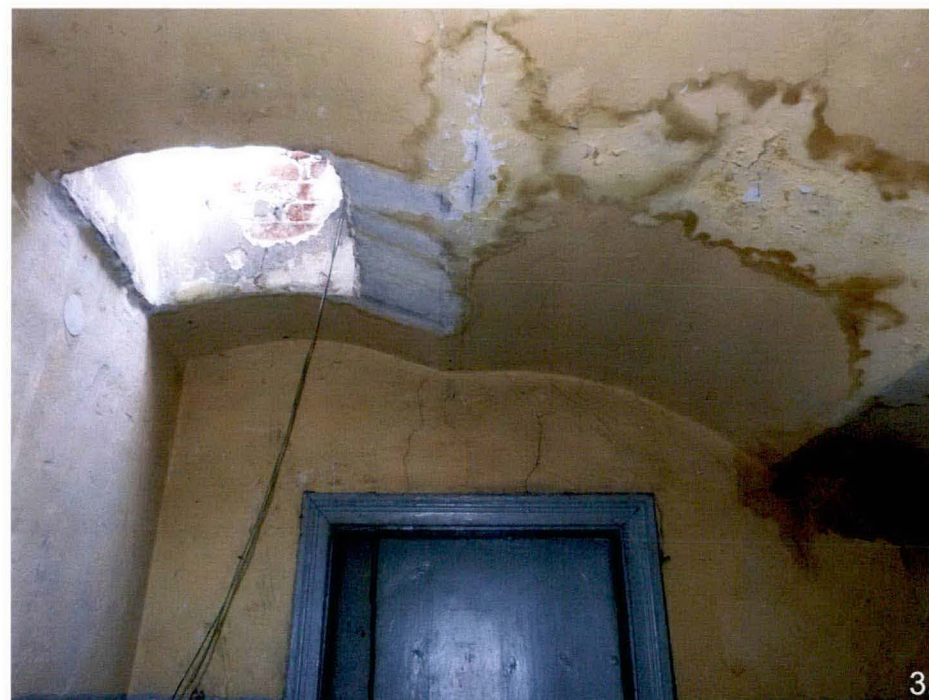
klatka schodowa:

1. - biegi prowadzące na poddasze
2. - widok z podestu poddasza
3. - wyłaz na dach
4. - zamknięcie okna
5. - okno klatki schodowej
(dolne skrzydła zamocowane
we wtórnej ramie)

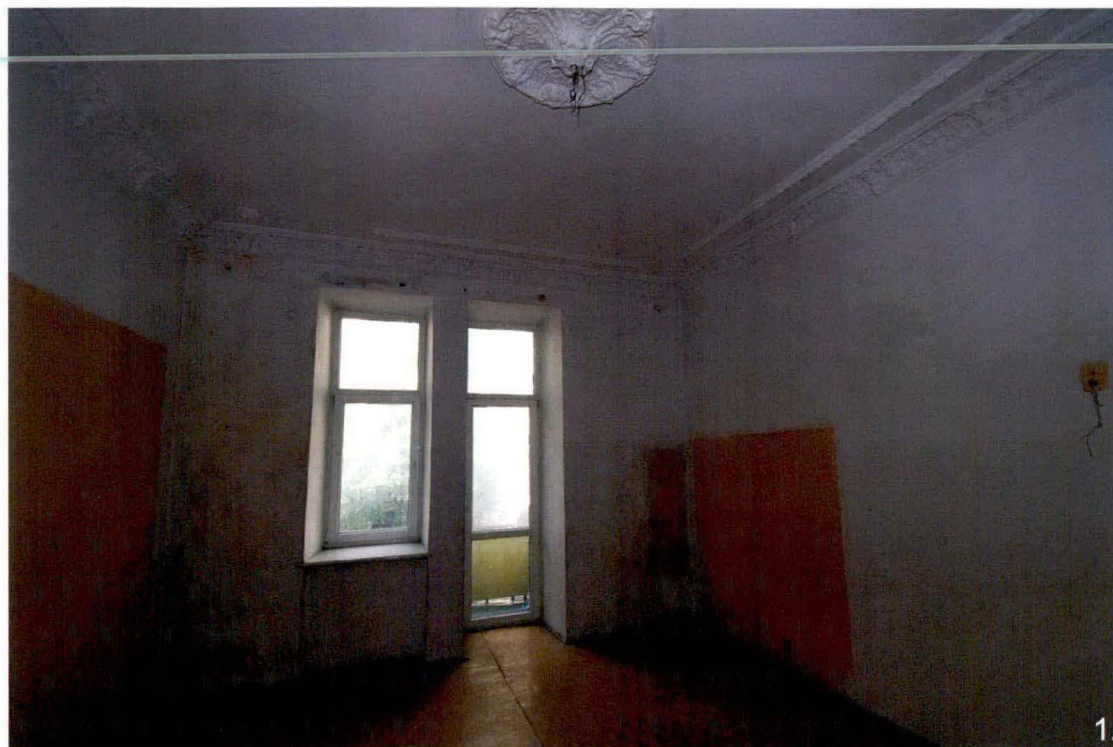
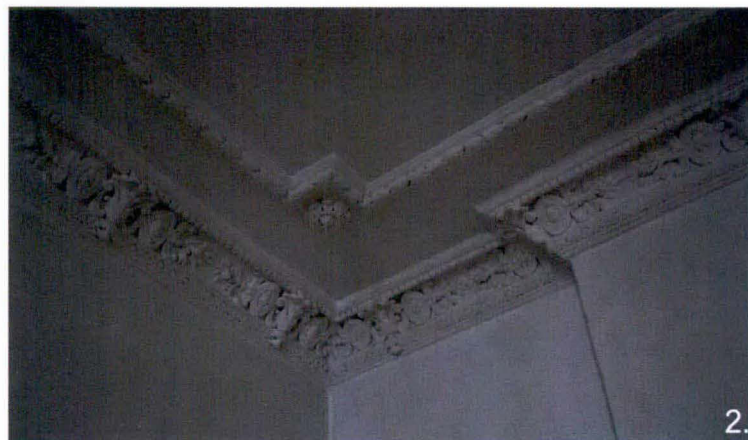
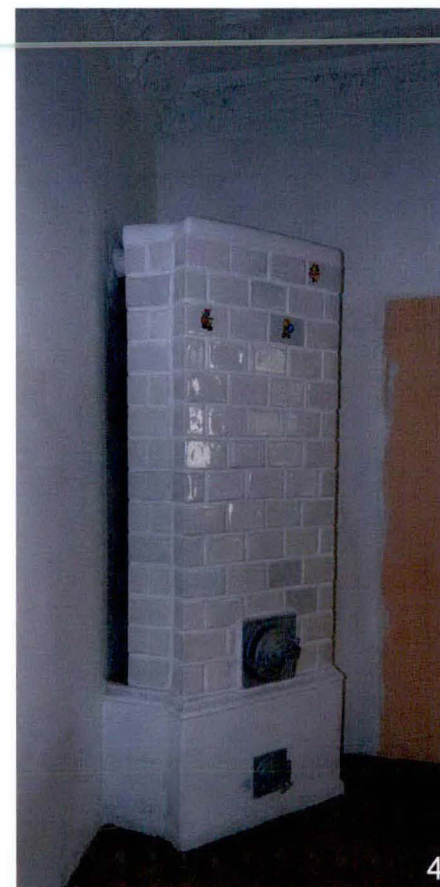
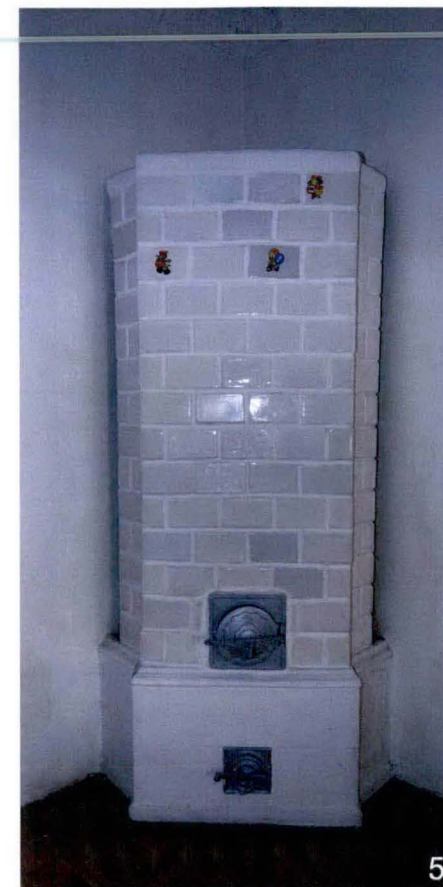
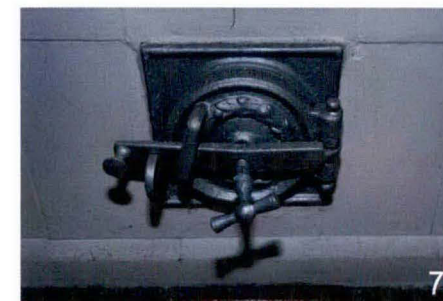
1 - 7 - zachowane elementy
wystroju i wyposażenia
mieszkania

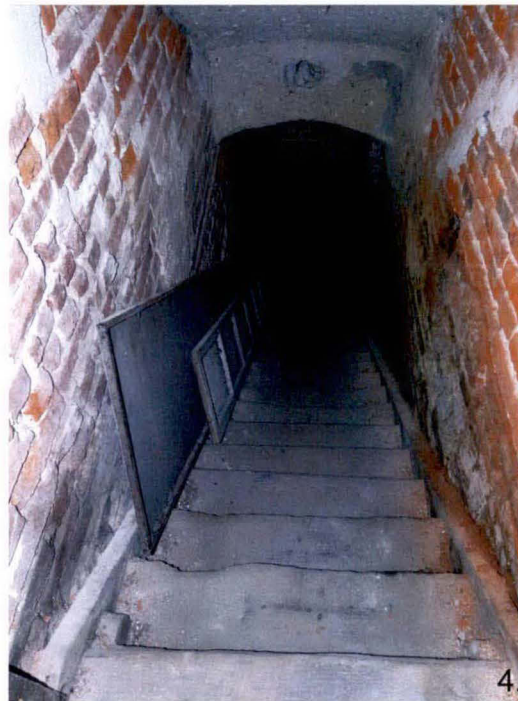
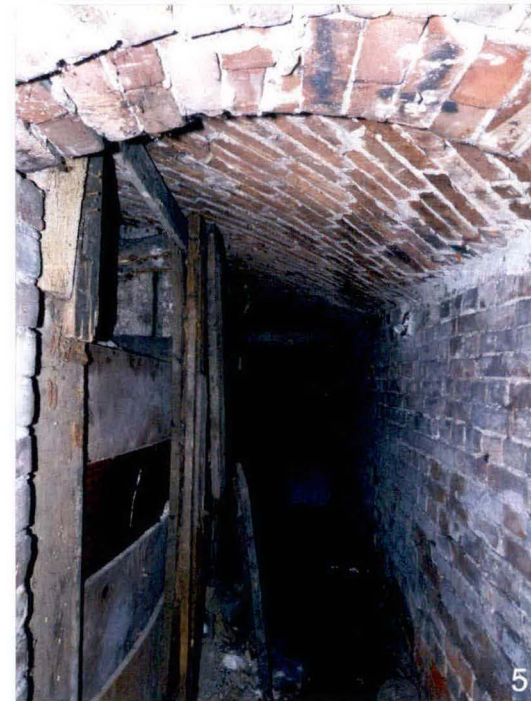
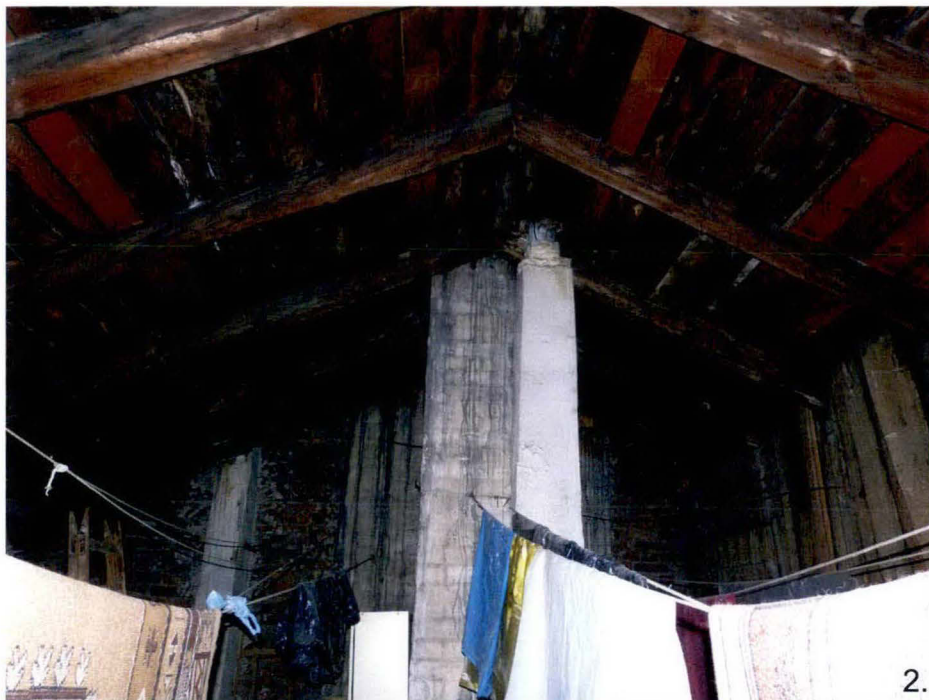
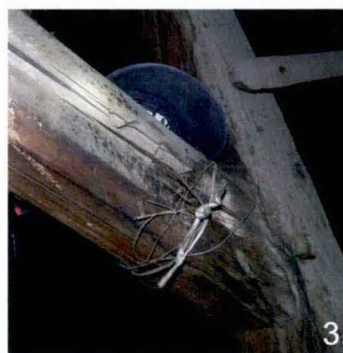
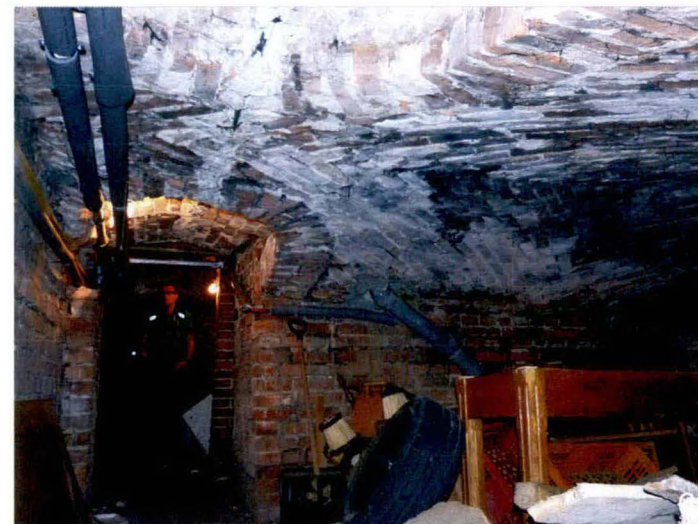
1, 2 - strych
3 - znaki montażowe więźby
4 - zejście do piwnicy
5, 6 - piwnice
