KARTA EWIDENCYJNA ZABYTKU NIERUCHOMEGO

1. Nazwa		2. Czas powstania	3. Miejscowość
KAMIENICA JUSTÓW I OFICyna RUBINLICHTA		1928-29 (front) 1907 (oficyna)	WARSZAWA
4. Adres		ul. Stalowa 59 00-273 Warszawa nr ewidencyjny działki 26/5 w obr. 41305 nr księgi wieczyste hip. nr [REDACTED]	
5. Przynależność administracyjna		województwo mazowieckie powiat Warszawa gmina Warszawa	
6. Współrzędne geograficzne		52.261874, 21.044566	
7. Właściciel i jego adres		m. st. Warszawa	
8. Użytkownik i jego adres		Zakład Gospodarowania Nieruchomościami ul. Jagiellońska 23 03-719 Warszawa	
9. Formy ochrony		Gminna Ewidencja Zabytków	
10. Stan zachowania		stan techniczny dostateczny, budynek wymaga generalnego remontu

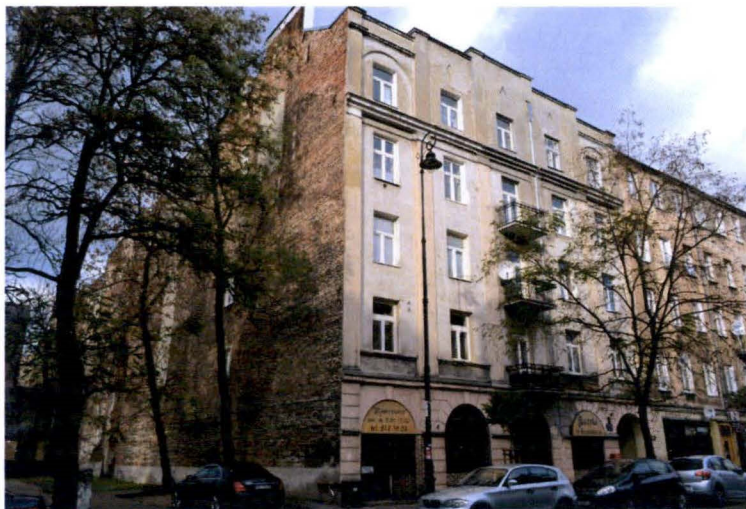
Widok ogólny

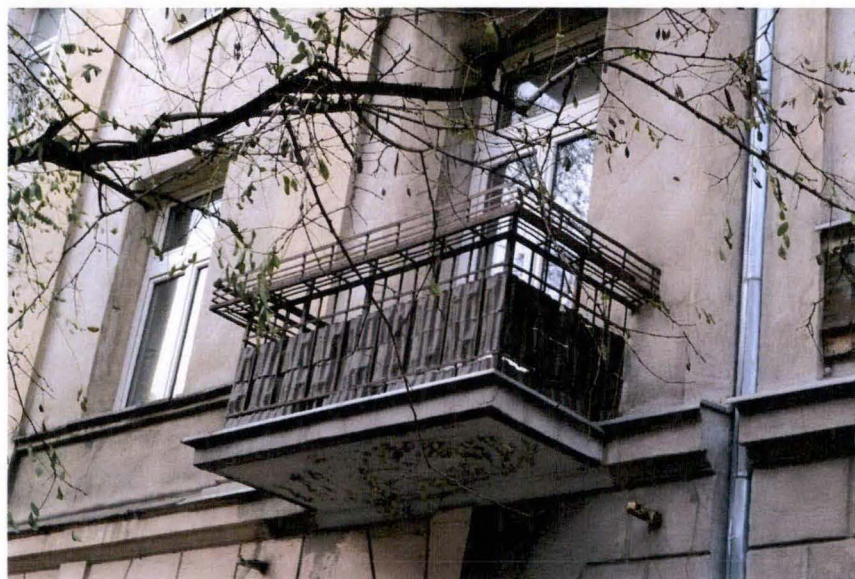
Balkony: skorodowana konstrukcja, ubytki wyprawy tynkarskiej.

3. Balkon na fasadzie
4. Asfalt w przejeździe bramnym w budynku frontowym

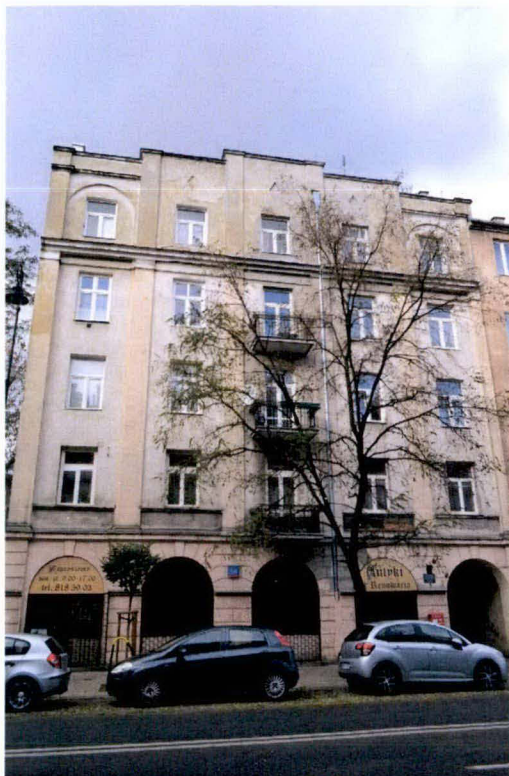
Fasada budynku od strony ul. Stalowej symetryczna, sześćcioosiowa, zwieńczona szczytem schodkowym. Kondygnacja przyziemia zdobiona boniowaniem, ponad przejazdem bramnym z wyodrębnionym zwornikiem. Pomiędzy kondygnacją pierwszą i drugą oraz czwartą i piątą gzymsy kordonowe (pomiędzy kondygnacją czwartą i piątą gzyms zdwojony, uskokowy). Całość wieńczy gzyms koronujący. Gzyms przebiega również ponad oknami skrajnych osi piątej kondygnacji, u podstawy ścianki kolankowej flankującej uskokowy szczyt. Elewacja rozcłonkowana pilastrami flankującymi naroża fasady oraz przebiegającymi pomiędzy osiami okiennymi. Okna skrajnych osi okiennych kondygnacji piątej ujęte w zamknięte łukiem pełnym blendy. Poniżej okien środkowej osi okiennej fasady, w kondygnacjach od drugiej do czwartej zachowane oryginalne balkony z oryginalną balustradą z żeliwnych płaskowników. Elewacje podwórzowe pozbawione dekoracji architektonicznej za wyjątkiem zachowanego w formie szczytkowej gzymsu kordonowego, pomiędzy kondygnacją pierwszą a drugą. W drugiej od wschodu osi okiennej w południowej i północnej elewacji oficyny północnej, w kondygnacjach od drugiej do czwartej zachowane oryginalne balkony z oryginalną balustradą. Na elewacji północnej oficyny poprzecznej zachował się rząd ciekawych balkonów o balustradzie metalowej utworzonej z kratownicy, spiętej w narożach wolutami.

1. Fasada
2. Przejazd bramny w budynku frontowym
3. Elewacja podwórzowa budynku frontowego
4. Oficyna boczna
5. Żeliwny wolutowy odbój w przejeździe bramnym oficyny poprzecznej

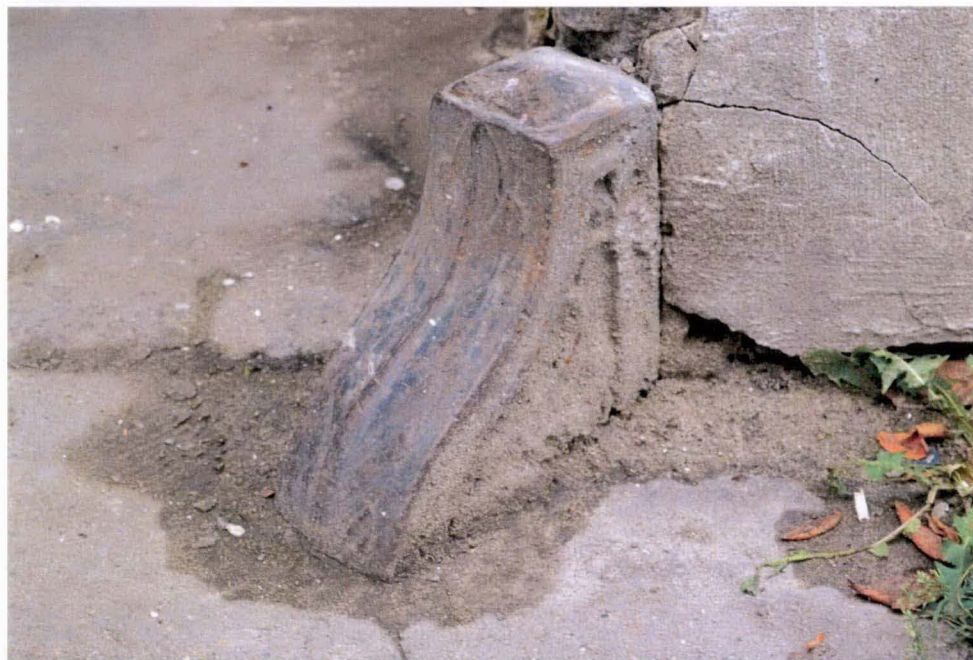
Drugi przejazd bramny prowadzący przez oficynę poprzeczną do drugiego podwórka o wykroju prostokątnym, przekryty sklepieniem odcinkowym, również bez dekoracji architektonicznej. Zachowały się w nim wolutowe żeliwne odboje.

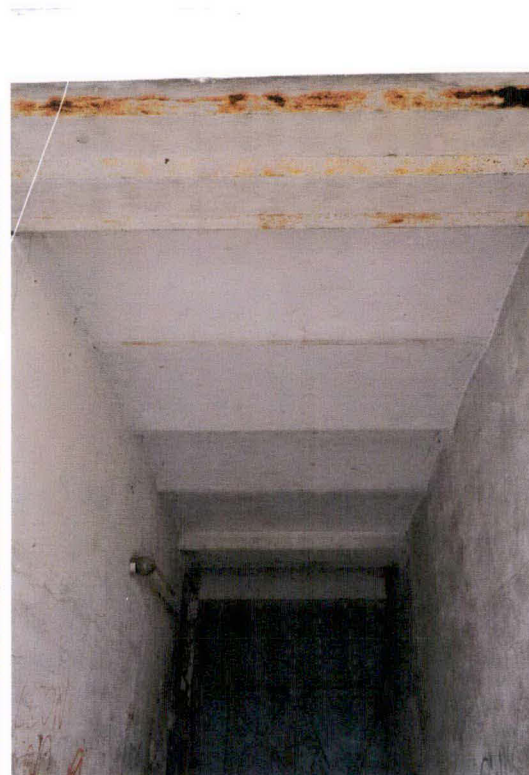
Sklepienie przejazu bramnego w oficynie poprzecznej

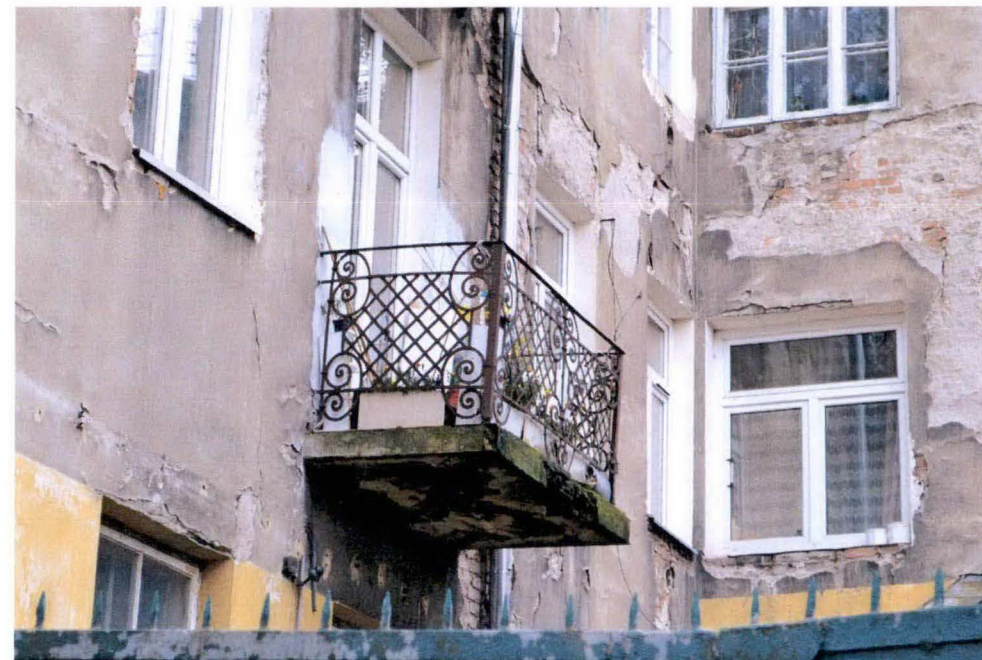
Zachowany balkon na elewacji pn-zach. oficyny poprzecznej

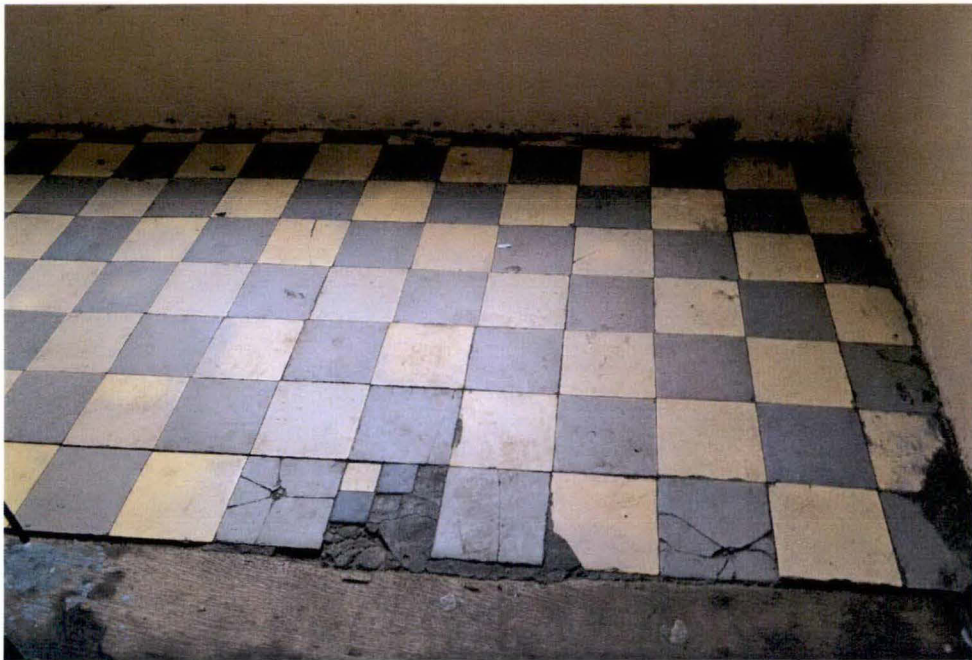
Schody klatki schodowej budynku frontowego zabiegowe w układzie dwubiegowym, biegi i spoczniki ceglane na ramach stalowych opartych na ścianach poprzecznych, otynkowane z obłożeniem drewnianym. Spoczniki wykładane oryginalnymi posadzkami w formie kremowo-szarej szachownicy. Balustrada metalowa w formie skręconych poprzecznie prętów stalowych ujętych po obu stronach metalowym płaskownikiem. Pochwyty drewniany profilowany. Policzki zewnętrzne schodów dekorowane uskokowym gzymsikiem wspartym na wolucie o roślinnym motywie oraz motywem czterolistnego kwiatu.

Klatka schodowa budynku frontowego: posadzka półpiętra

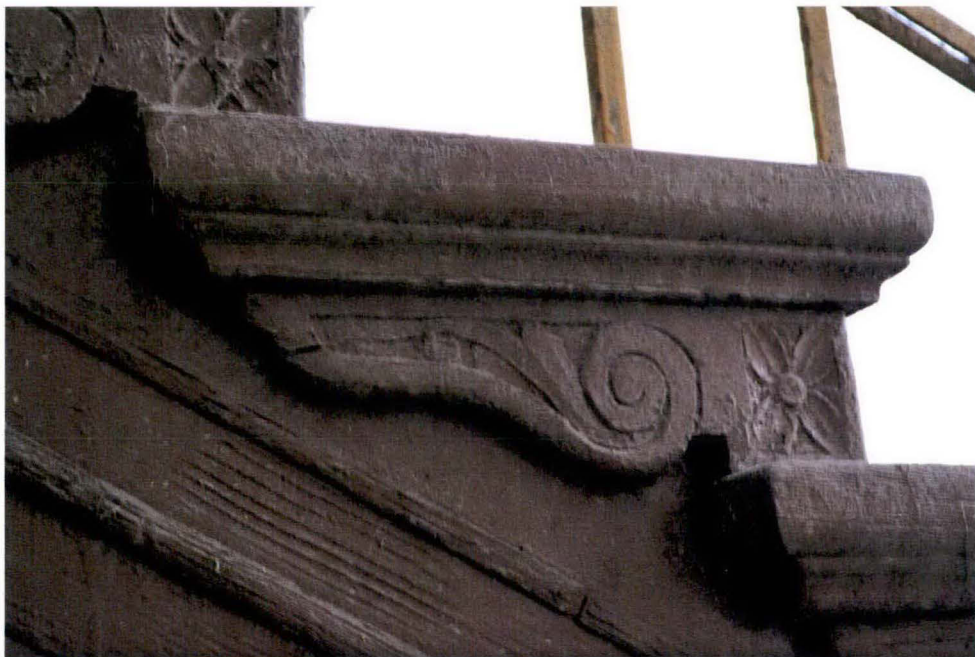
Klatka schodowa budynku frontowego: dekorowane policzki schodów

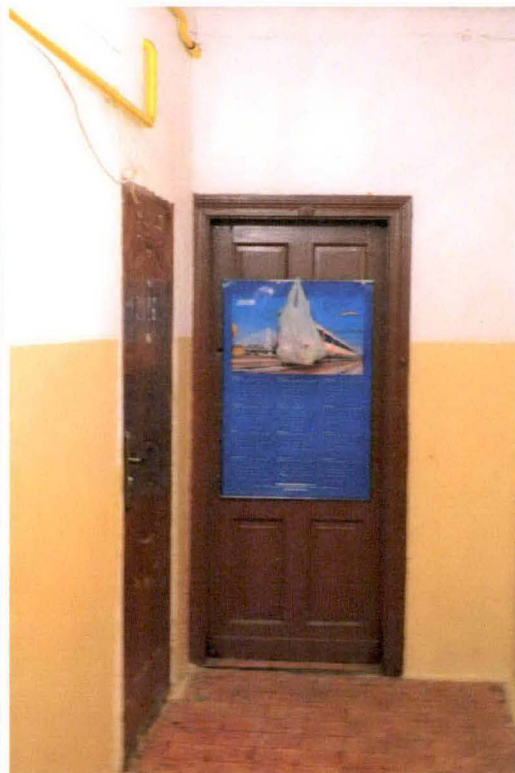
Stolarka drzwiowa w większości wtórna współczesna. W klatce schodowej nr 1 w dwóch lokalach mieszkalnych zachowane oryginalne drzwi drewniane jednoskrzydłowe, czteropłycinowe. Identyczne drzwi zachowane również w klatce schodowej nr 2 w jednym z lokali mieszkalnych oraz przy zejściu do piwnicy. W przejeździe bramnym w oficynie poprzecznej oryginalne metalowe wrota.

Zachowane oryginalne drzwi do mieszkań
