# KARTA EWIDENCYJNA ZABYTKU NIERUCHOMEGO

KAMIENICA TOWARZYSTWA AKCYJNEGO FABRYKI LAMP –  
BRACIA BRUNNER, HUGON SCHNEIDER I R. DITTMAR

ul. Strzelecka 46  
03-433 Warszawa

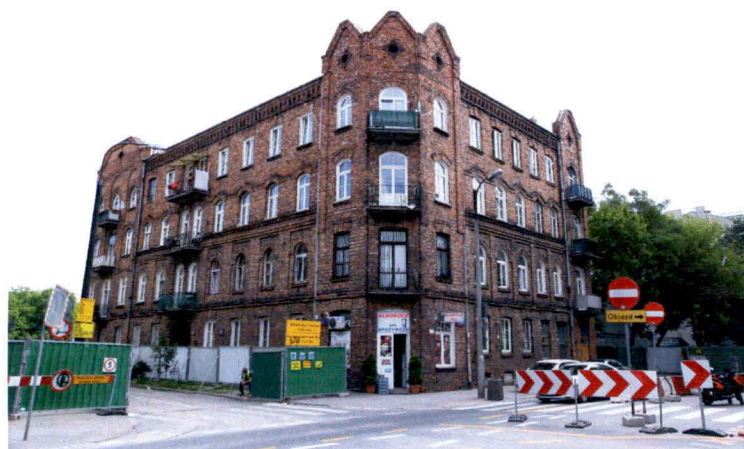
Widok ogólny

Budynek w złym stanie technicznym, z licznymi  
spękaniem ścian i korozją stropów. Oryginalna  
stolarka okienna i drzwiowa w stanie złym.

Ze względu na zły stan techniczny budynku oraz sąsiadującą z nim budowę stacji metra należy wykonać ekspertyzę techniczną konstrukcji obiektu oraz przeprowadzić generalny remont.

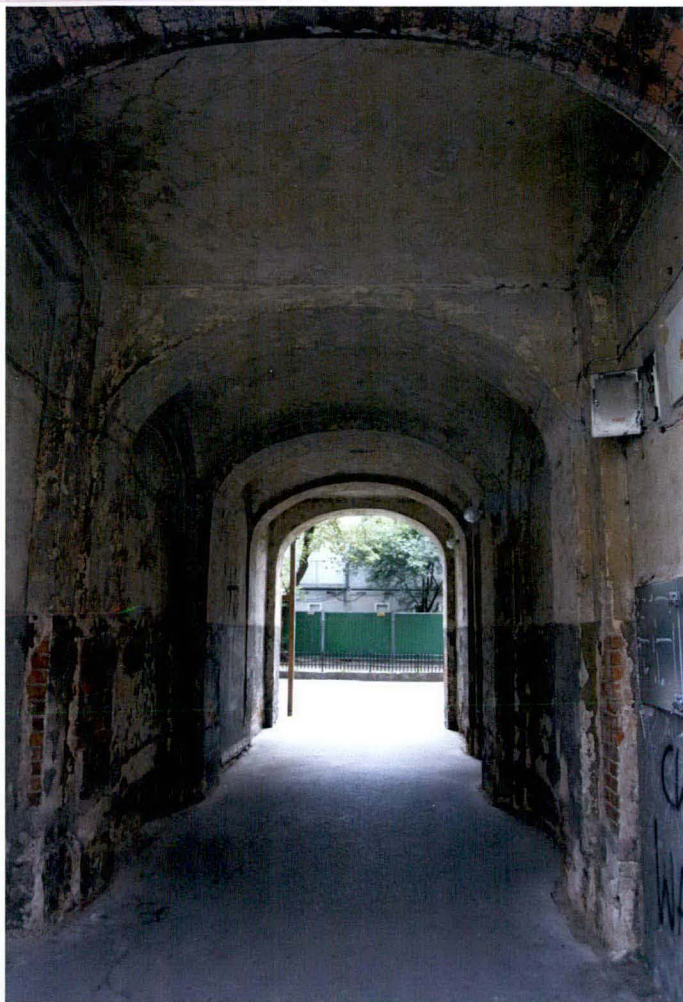
Przejazd bramny

Przejazd bramny: na osi elewacji północnej usytuowany przejazd bramny, zamknięty łukiem eliptycznym, czteroprzęsłowy, ze sklepieniem wspartym na wpuszczonych w lico ściany pilastrach podtrzymujących poprzeczne żebrza w formie łuku odcinkowego.

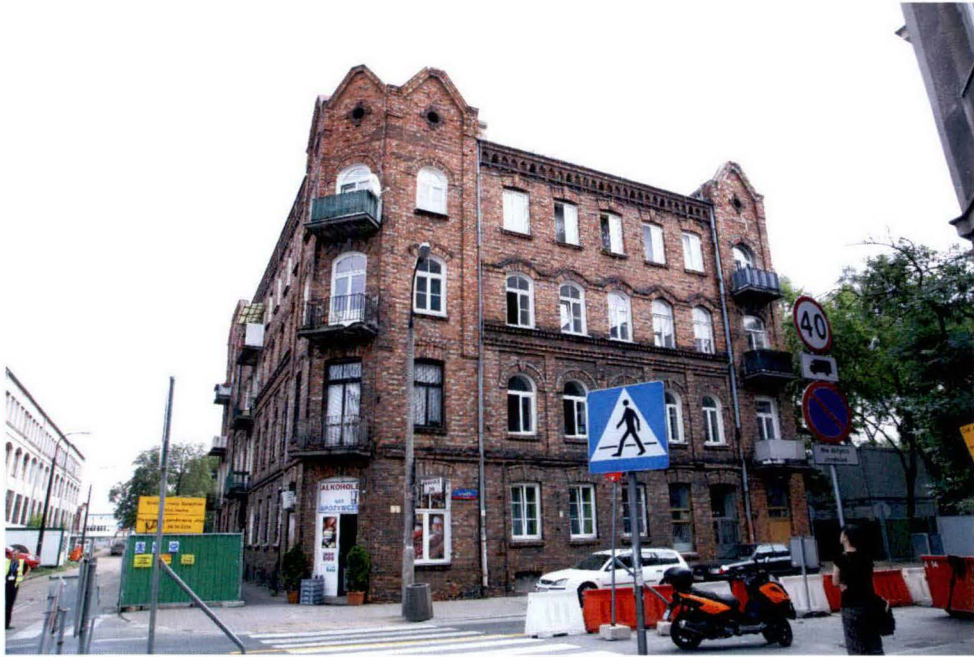
Elewacja od strony ul. Szwedzkiej 8-osiowa, od ul. Strzeleckiej 13-osiowa. Naroże północno-zachodnie budynku ścięte i zdobione trzyosiowym pseudoryzalitem o równej szerokości osi okiennych. Trzyosiowy pseudoryzalit znajduje się również we wschodnim narożu elewacji północnej, zaś w południowym narożu elewacji zachodniej znajduje się pseudoryzalit jednoosiowy. Elewacje północna i zachodnia zdobione gzymsami kordonowymi przebiegającymi pomiędzy kondygnacjami pierwszą i drugą oraz drugą i trzecią (gzyms ząbkowy) oraz gzymsami parapetowymi pod oknami. Elewacje zachodnią i północną wieńczy wydatny krenelażowy gzyms koronujący. Elewacje podwórzowe dekorowane gzymsem kordonowym pomiędzy kondygnacją pierwszą i drugą oraz konsolowym gzymsem koronującym (uproszczonym, wykonanym z cegły). Ryzalit środkowy zwieńczony trzema trójkątnymi szczytami przywołującymi na myśl zamkowy krenelaż, ryzalitu boczne zamknięte jeden trójkątnym, a drugi szczytem trapezowym. W pseudoryzalicie w południowym narożu elewacji zachodniej, w środkowej osi pseudoryzalitu w narożu północno-zachodnim budynku, w szóstej i siódmej osi od wschodu w elewacji północnej oraz w środkowej osi pseudoryzalitu we wschodnim narożu elewacji północnej poniżej okien umiejscowione są na wszystkich kondygnacjach balkony. Otwory okienne wszystkich elewacji dekorowane są nadprożami ze zwornikiem. W pseudoryzalicie we wschodnim narożu elewacji północnej okna trzeciej i czwartej kondygnacji ujęte w blendy zamknięte łukiem pełnym. Również okna drugiej kondygnacji elewacji północnej i zachodniej (z wyłączeniem okien pseudoryzalitów) ujęte w prostokątne płyciny.

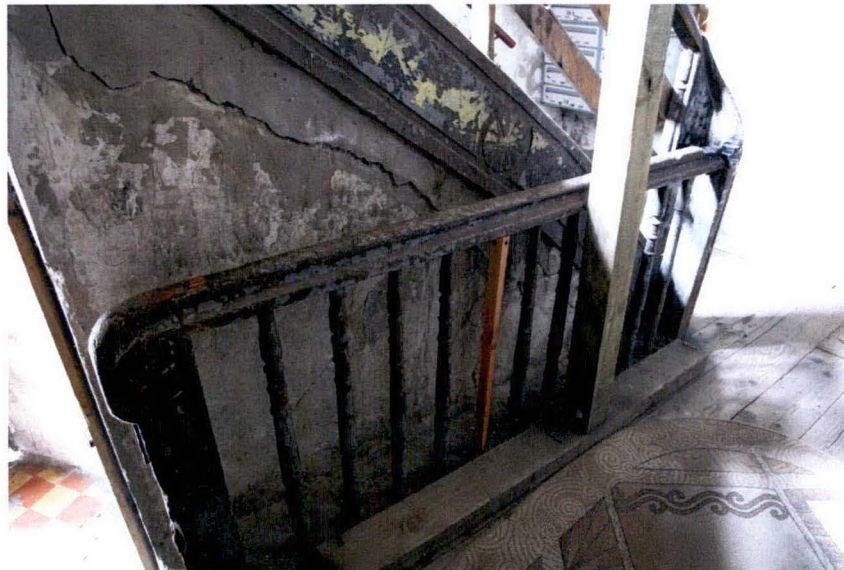
Schody: techniczne zużycie drewnianych okładzin schodów i podestów, konstrukcja klatek schodowych w stanie złym. Balustrady i pochwyt w stanie złym, częściowo sztukowane.

1. Zachowane fragmentarycznie ceramiczne płytki na parterze
2. Balustrada schodów

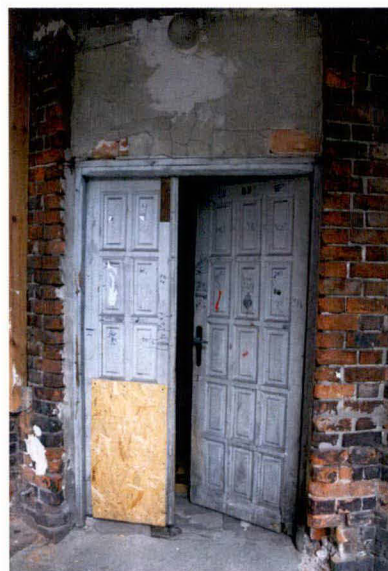
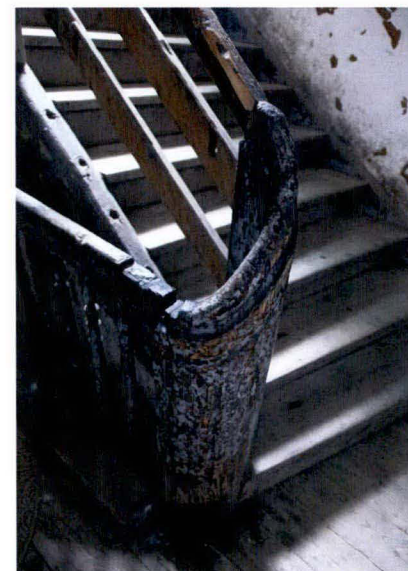
3. Fragment balustrady
4. Drzwi wejściowe
5. Ubytki w balustradzie schodów

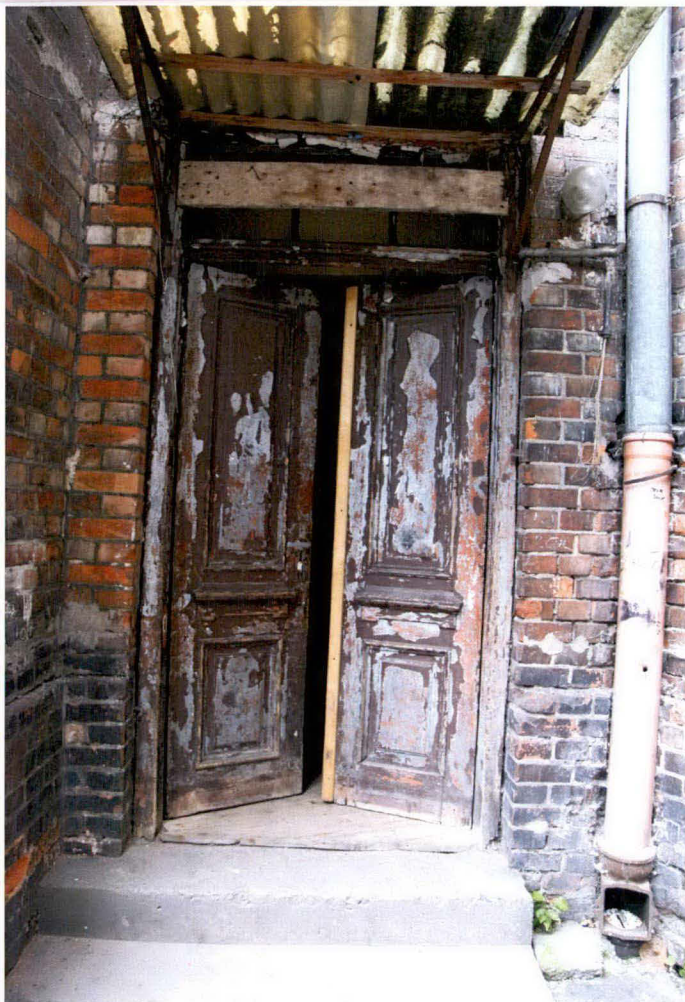
Zachodnia klatka schodowa: drzwi wejściowe

Drzwi zewnętrzne klatki schodowej zachodniej oryginalne, drewniane dwuskrzydłowe dwupłycinowe o zróżnicowanych płycinach z trójdzielnym nadświetlem. Drzwi zewnętrzne klatki schodowej wschodniej wtórne, drewniane półtoraskrzydłowe płycinowe. Oryginalna stolarka drzwi do piwnic zachowana w klatce zachodniej i wschodniej, w obu przypadkach są to drzwi drewniane jednoskrzydłowe wielopłycinowe.

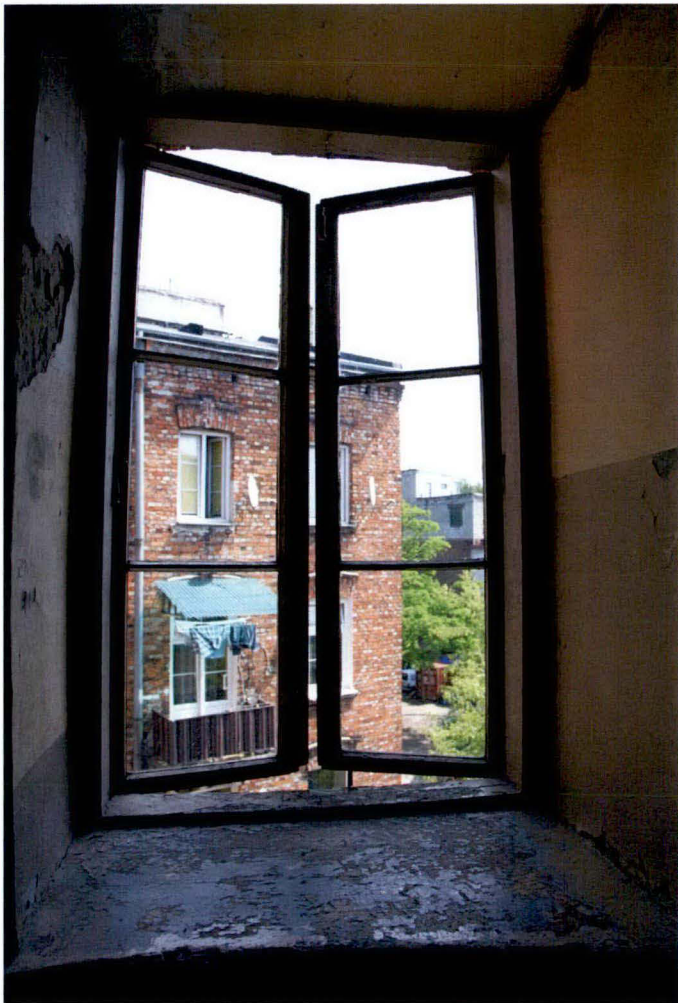
Stolarka okienna i drzwiowa: zachowane drewniane okna i drzwi w stanie złym, odkształcone, z ubytkami powłok malarskich, drewniane parapety silnie zniszczone.

Zachodnia klatka schodowa: okno na klatce schodowej (brak skrzydeł zimowych)

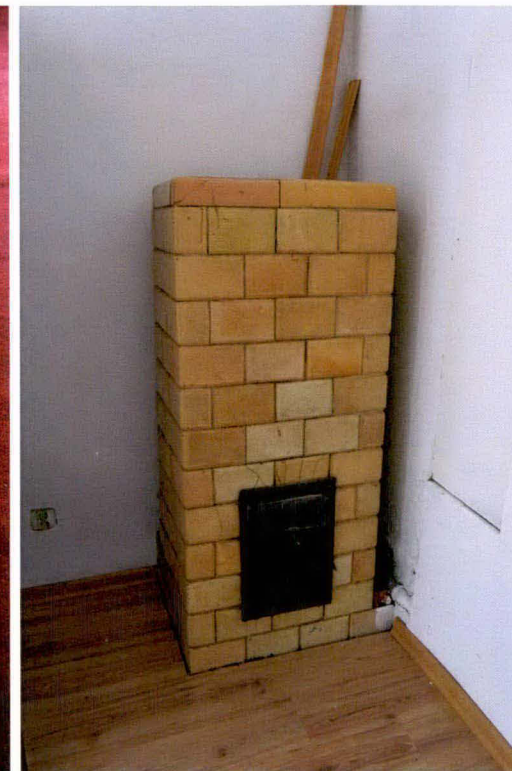
W niektórych lokalach zachowane oryginalne piece kaflowe z białych lub jasnobrązowych kafli.

Zachowany piec kaflowy

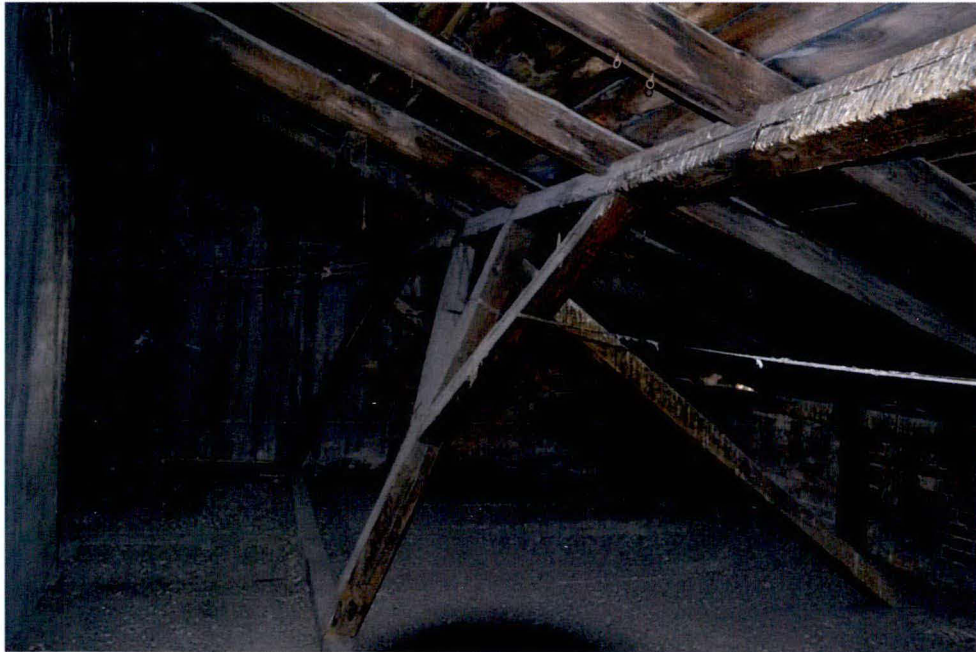
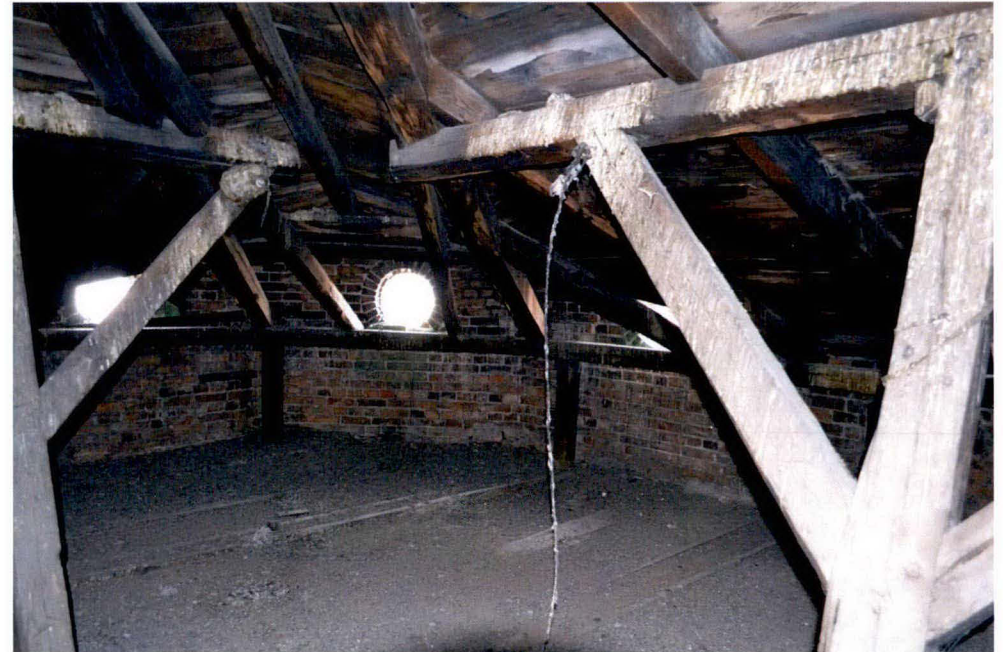
Wieżba dachowa

więźba dachowa drewniana krokwiowo-jętkowa, ze słupami wspartymi na belkach podwalinowych oraz na zewnętrznych ścianach frontowych podłużnych i na płatwiach stropowych przy ścianach zewnętrznych. Dach wielospadowy kryty papą na pełnym deskowaniu.

Dach: zużycie techniczne części konstrukcji więźby dachowej, korozja biologiczna części deskowania, brak ocieplenia poddasza, brak zabezpieczenia antyogniowego, pokrycie dachu nieszczelne. Korozja obróbek blacharskich.
