# KARTA EWIDENCYJNA ZABYTKU NIERUCHOMEGO

Budynek mieszkalny - wielorodzinny

1897 r.

ul. Ząbkowska 33

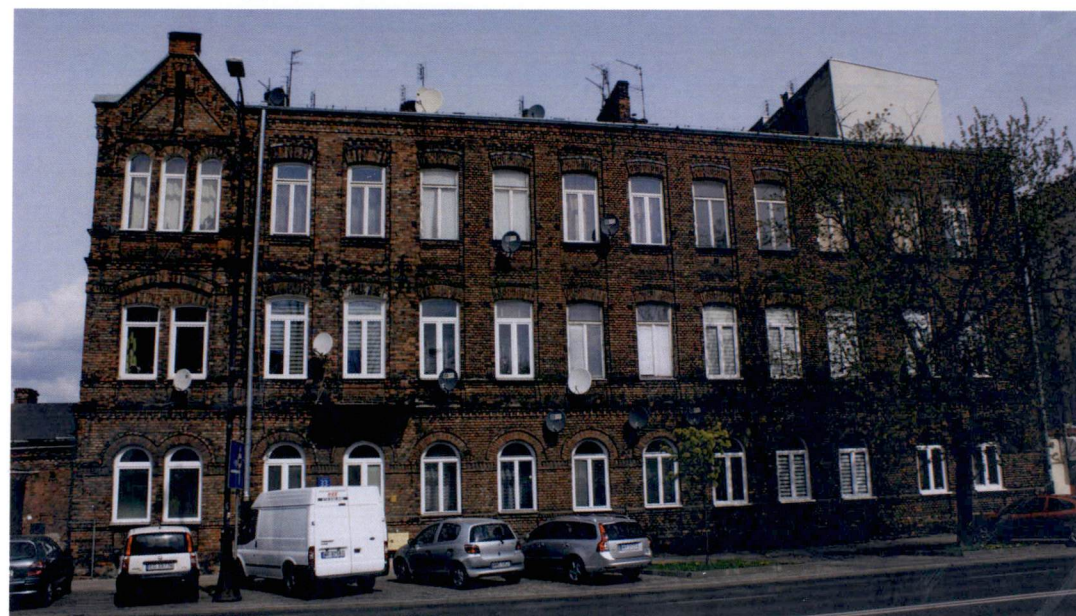
Budynek w stanie technicznym dostatecznym. Znaczne zwilgocenie piwnic powoduje korozję belek konstrukcyjnych oraz wykruszenia elementów ceglanych i zaprawy. Ze względu na brak bieżącej konserwacji ściany zewnętrzne noszą liczne ślady pęknięć w ceglanej strukturze ścian elewacyjnych.

Elewacje: Elewacja (południowa) frontowa - nieotynkowana; trzynastoosiowa, trójkondygnacyjna, zwieńczona wydatnym, profilowanym gzymsem z pasmem fryzu kostkowego. Dwie pierwsze osie ujęte pozornym pseudoryzalitem zwieńczonym trójkątnym szczytem powyżej poziomu gzymsu koronującego. Pole trójkątnego szczytu zdobione pasami schodkowego fryzu kostkowego, poniżej którego triforium z prostokątnymi płycinami umieszczonymi poniżej gzymsu podokiennego. W ryzalicie wszystkie kondygnacje wydzielone profilowanym gzymsem z fryzem kostkowym (w pozostałej części budynku tylko pierwsza kondygnacja; pierwotnie każda z kondygnacji rozdzielona była identycznym fryzem, jednak po powojennej odbudowie fryzu nie odtworzono). Na pierwszym i drugim piętrze regularnie rozmieszczone otwory okienne z zaakcentowaniem ich odcinkowego zamknięcia poprzez krótki fryz kostkowy (nie wszędzie odtworzony). Pod każdym z otworów okiennych gzyms

4. Elewacja południowa (frontowa)

Gruntownego remontu wymaga elewacja budynku, z uzupełnieniem ubytków w ceglanej strukturze muru, uzupełnienie spoinowania cegieł oraz wykonanie izolacji poziomych i pionowych.

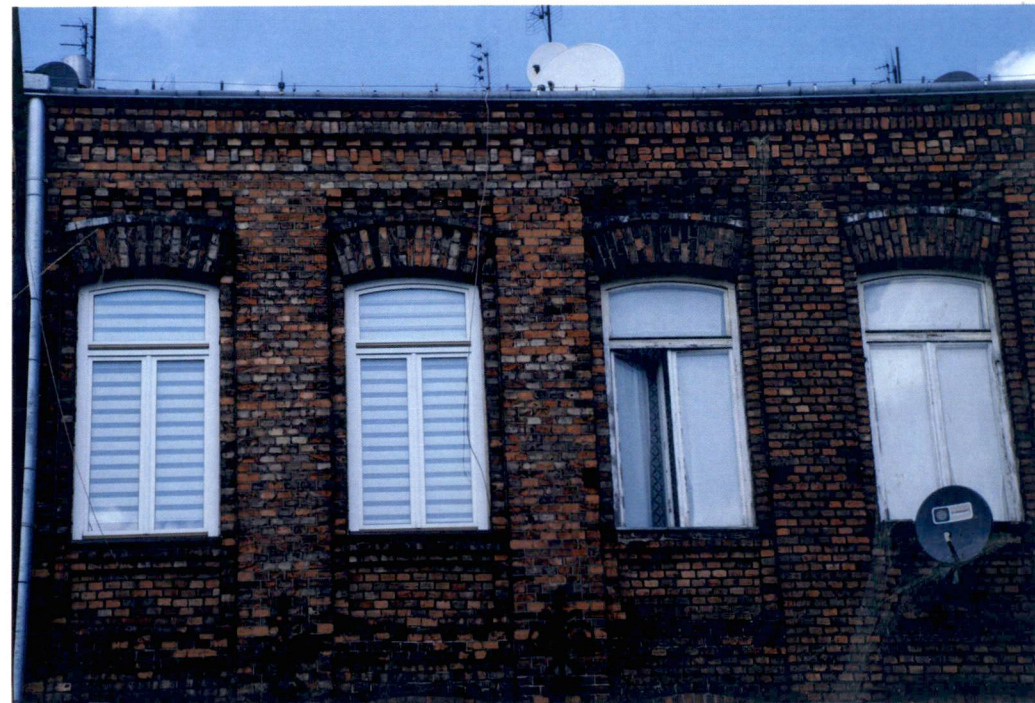
Mimo starannej rekonstrukcji elewacji i odtworzenia ceglanego wątku rzuca się w oczy technika i jakość wykonania elewacji (widoczne niepełne spoinowanie muru ceglanego oraz asymetria fasady, całkowicie symetrycznej przed zniszczeniem, nie odtworzono także skrajnego ryzalitu w części wschodniej elewacji). Na cegle części odbudowanej widoczne są stemple z sygnaturą U. i Ska (w piwnicach stemple ceglane z sygnaturą H. MARKI). W 1947 r. od zakładu odłączono budynek biurowo-mieszkalny, przekształcając go w dom komunalny. Od 2007 r. nastąpiła sukcesywna sprzedaż lokali mieszkalnych osobom prywatnym. Obecnie wydzielonych 21 mieszkań.

8. Fragment elewacji południowej - otwory okienne. Na zdjęciu część zachodnia z  
oryginalnie zachowanym murem, w części wschodniej widoczne ślady powojennej  
odbudowy, z niepełnym spoinowaniem cegieł.

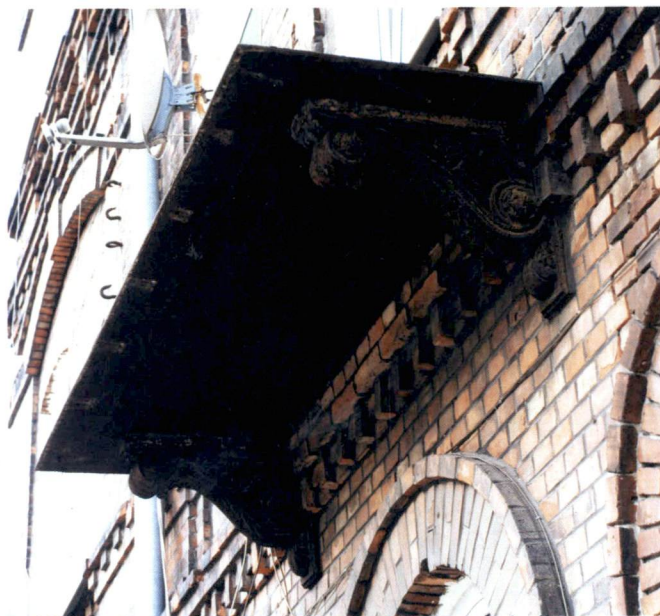
Balkony: - pierwotnie trzy balkony w elewacji frontowej, obecnie zachowana jedna płyta balkonowa - stalowa na ozdobnych, żeliwnych, odlewanych stalowych wspornikach. Balkon nieużytkowany, nie zachowała się ażurowa, odlewana dekoracyjna balustrada;

10. Zachowany fragment oryginalnego balkonu -  
elewacja południowa, I piętro

Konieczne jest oczyszczenie i zabezpieczenie metalowych belek konstrukcyjnych objętych częściową korozją. Wskazane jest uzupełnienie brakujących tralek w balustradzie oraz napraw i konserwacja balkonu w elewacji frontowej (w tym odtworzenie jego balustrady);

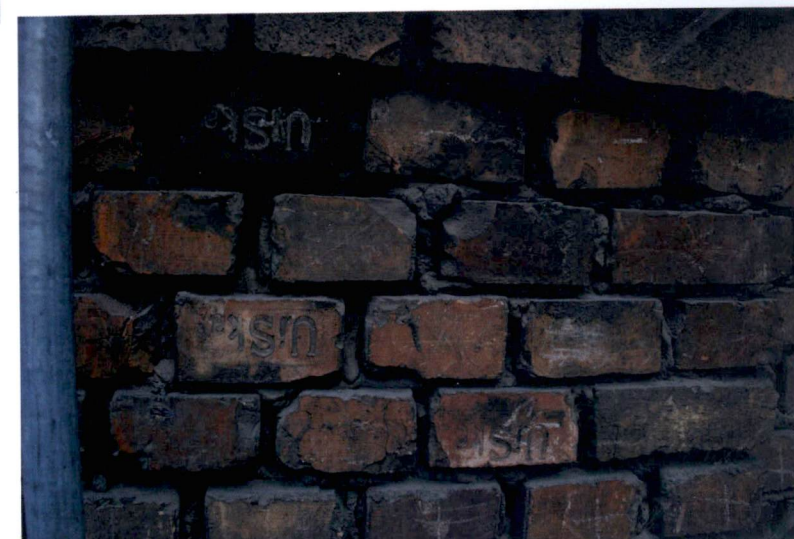
7. Fragment elewacji południowej (odbudowanej) - cegła ze stemplem U.Ska

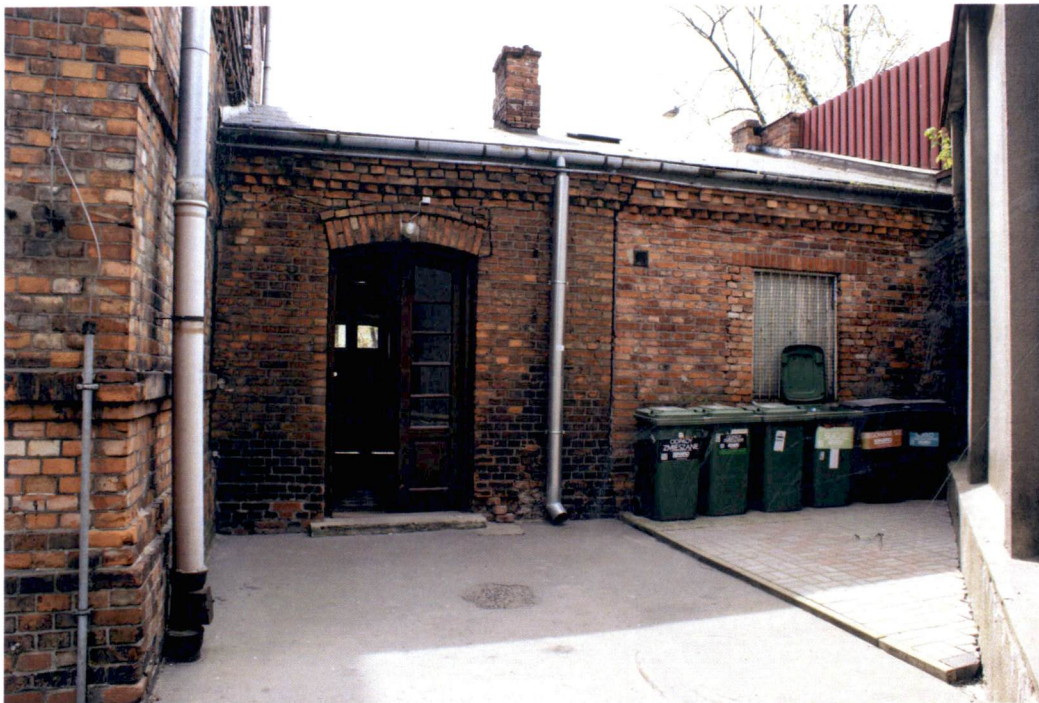
podokienny oraz wklęsłe, prostokątne płyciny. Dodatkowo w ryzalicy na wysokości I piętra dwa otwory okienne ujęte wydatnym łukiem odcinkowym - odciążającym - ze zwornikiem. W parterze otwory okienne zwieńczone łukiem pełnym odtworzonym w formie ceglanej opaski wspartej na odcinkach gzymsu biegnącego wzdłuż całej długości elewacji pomiędzy otworami okiennymi. Poniżej otworów okiennych gzyms podokienny i wklęsła prostokątna płycina. W przyziemiu partia cokołowa zaznaczona nieznacznym wysunięciem przed lico muru; otwory okienne piwnic zamknięte łukiem odcinkowym. Elewacja przybudówki z dwoma osiami mieszczącymi odcinkowo zamknięte otwory wejścia, zwieńczona uproszczonym kostkowym gzymsem wieńczącym. Między budynkiem głównym i przybudówką oraz w połowie długości przybudówki widoczny brak przewiązania cegieł w murze (świadczy o różnych etapach powstania przybudówki).

8. Przybudówka (od str. zachodniej elewacji budynku) - widok od podwórza; widoczny brak przewiązania cegieł w murze z członem budynku głównego oraz w połowie długości przybudówki

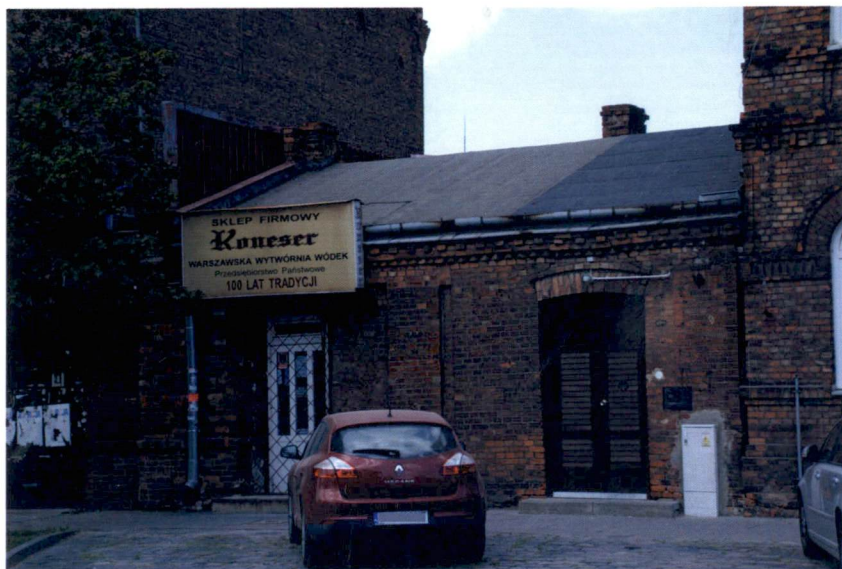
10. Przybudówka (od strony zachodniej elewacji budynku) - widok od ul. Ząbkowskiej; widoczny brak przewiązania cegieł w murze z członem głównym budynku

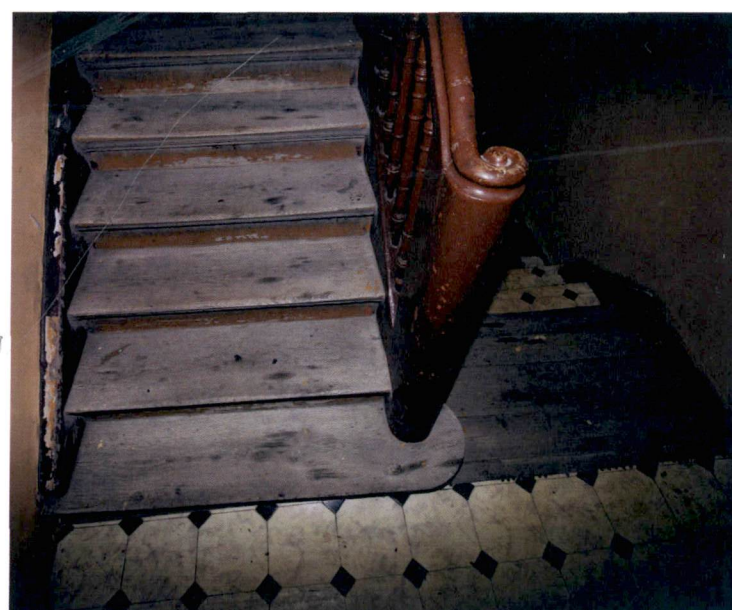
Schody: 3 klatki schodowe z samodzielnymi wejściami od podwórza; dwubiegowe (spoczniki i biegi ze stropami ceramicznymi na belkach stalowych w typie Kleina). Stopnice i podstopnice oraz belki policzkowe drewniane, dekorowane po bokach płycinami z motywem rombu. Drewniana balustrada złożona z toczonej tralek, słupków wzmacniających i profilowanego pochwyty zakończonego ślimacznicą. Do pomieszczeń piwnicznych schody jednobiegowe, drewniane (za wyjątkiem środkowej klatki schodowej - schody betonowe wylewane) z poręczą stalową, mocowaną bezpośrednio do ściany. Ostatnia kondygnacja w II kl. schodowej z prostymi balustradą z drewnianych pionowych słupków. Schody zewnętrzne betonowe wylewane, krawędzie zabezpieczone stalowymi kątownikami.

3. Klatka schodowa nr I - fragment schodów i balustrady

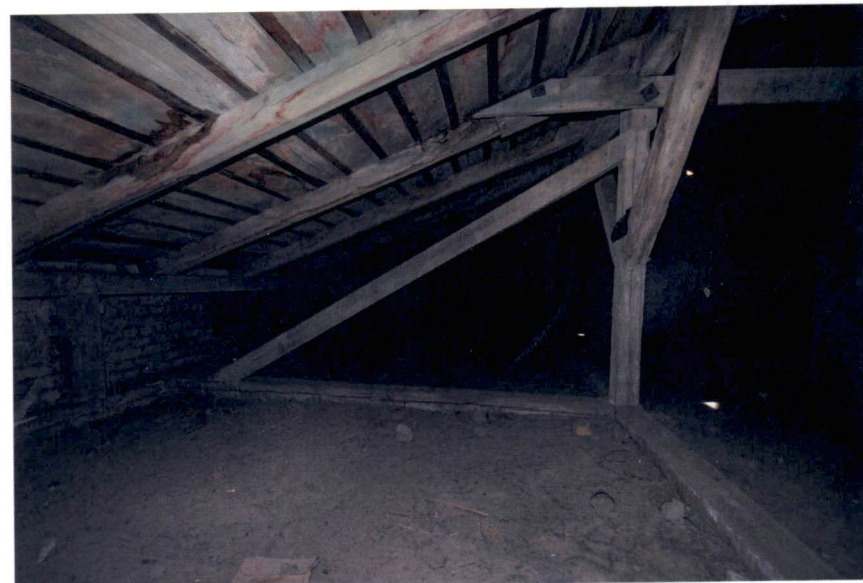
Dach: dach drewniany, wielospadowy; kryty papą termozgrzewalną na pełnym deskowaniu; konstrukcja dachu płatwiowo-kleszczowa wieszarowa ze ściankami kolankowymi. Obróbki blacharskie z blachy ocynkowanej.

4. Poddasze

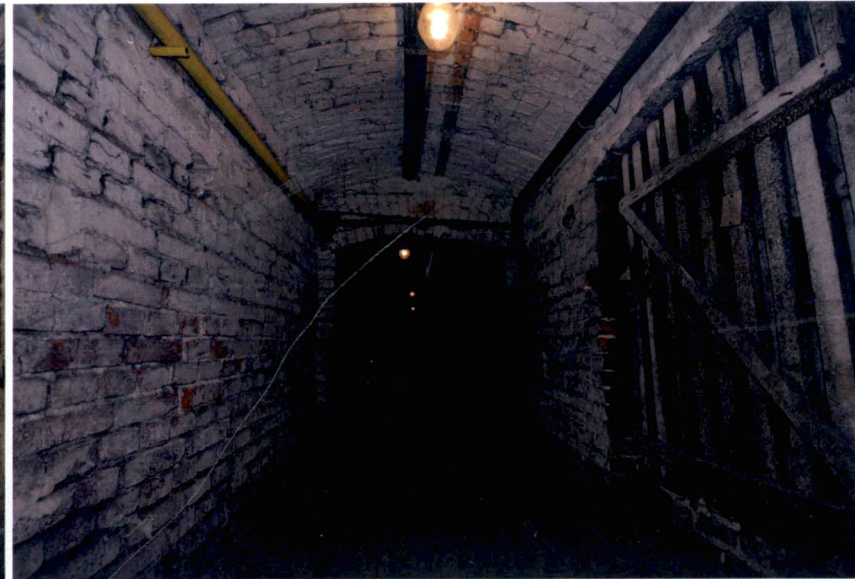
Stropy i sklepienia: nad pomieszczeniami piwnicznymi sklepienia odcinkowe (szczątkowo zachowane), odcinkowe stropy ceramiczne na belkach stalowych - w komórkach. Wtórne stropy piwnic (po odbudowie powojennej) i stropy nad kondygnacjami ceramiczne na belkach stalowych dwuetowych - Kleina. Stropy klatek schodowych nr I i III odcinkowe na belkach stalowych, nr II (po odbudowie) ceramiczne na belkach stalowych dwuetowych - Kleina.

9. Piwnica - korytarz

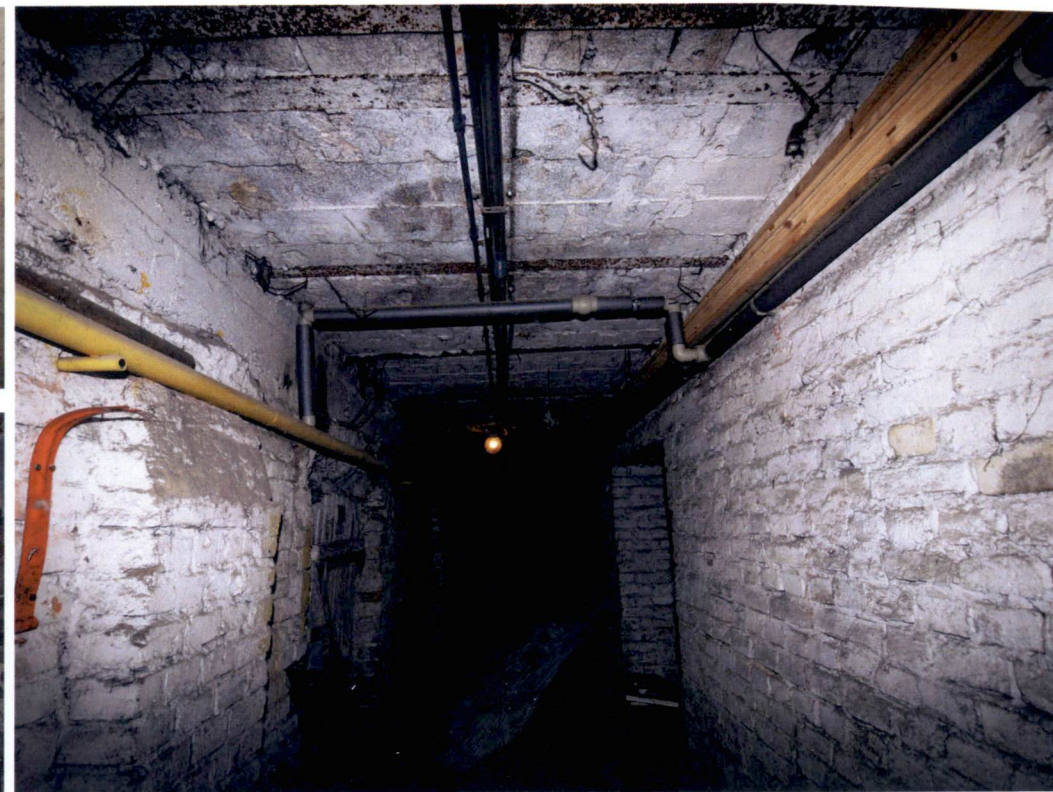
13. Piwnica - korytarz (część odbudowana po zniszczeniach wojennych)
